Vestre Blekmyrmoen 8, 2460 OSEN

**Flott familiehytte med nydelig utsikt, 506 moh. Godt isolert. Redskapsbod og solrike terrasser.**

# Din nye fritidsbolig?

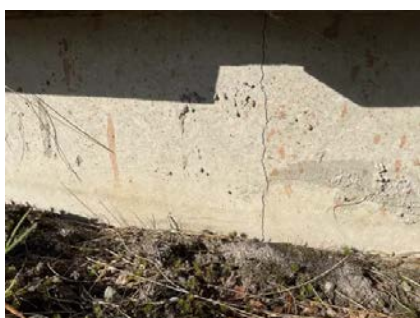
Enkelte riss uten byggteknisk forringelse

Grunnmur under terrasser er ikke besiktet grunnet manglende adgang/sikt  
Ringmursplater med enkelte riss, påvist omfang vurderes uten byggteknisk forringelse.  
Ingen observerte skader som kan settes i sammenheng med mangelfull fundamentering.  
Ingen indikasjoner av setninger eller jordtrykks-/teleproblematikk.

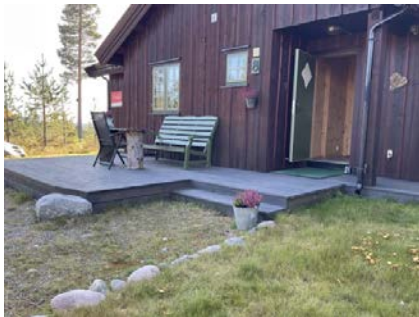
Terrasseplattning tilknyttet inntrukket inngangsparti.

| Type | Terrasse |
|---|---|
| <p><b>Oppsummering av balkong, terrasse, plattning</b></p> <p>Rekkverk og håndløper med noe malingavflassing og lokal slitasje, noe vedlikehold og påføring av ny overflatebehandling må påregnes. Rekvirent opplyser at det vil bli montert ny håndløper oktober 2025. Utbedringer anbefales hvor fundamentering med labanker og trappevanger ligger på/nært terreng og utsatt for fuktskader, anbefalt min 15 cm til terreng. Overflater som helhet med normalt vedlikehold.</p> | |
| TG-2 | |

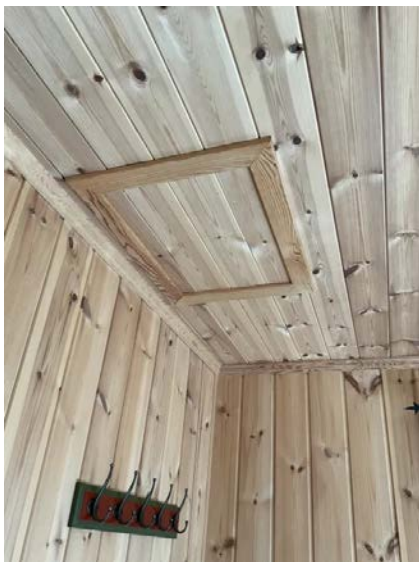
Undersiden av takkonstruksjoner er vurdert fra innvendige himlingsoverflater og fra himlingsluke. Uisolert himlingsluker, nye isolert himlingsluker bør monteres grunnet begrensning av varmlufttap samt at dampsperrer er perforert. Ingen påviste tegn på innvendige flater eller ved kaldtloft som kan settes i sammenheng med utettheter i tekkingen eller kondensproblematikk ved takkonstruksjoner.

Adkomst til kaldtloft via enkle luker

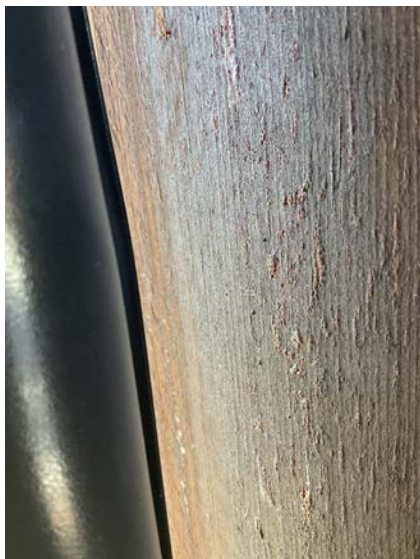
1-nedløp med deformasjonsskade

Renner med normale fallforhold. 1-nedløp med noe deformasjonsskader grunnet frostproblematikk. Ingen påviste lekkasjer, men kan påregnes grunnet elde og påviste skader. I følge Byggforsk byggdetaljblad er middels levetid for renner og nedløp ca 30 år. Tilstand grunnet elde og påviste forhold.

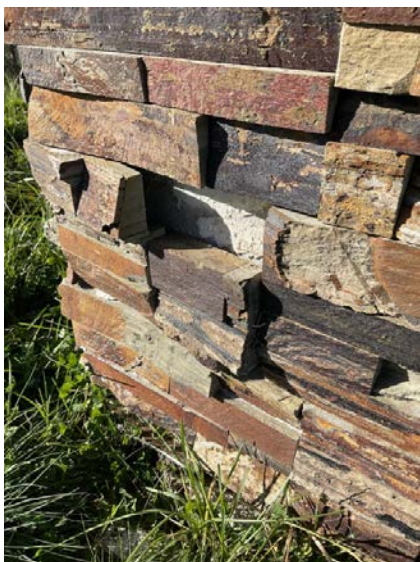
Sotluke montert nærmere enn 30 cm fra brennbart løses med innsetting av sotlukestein. Steinforblending på pipeløp over tak med noe løs og mangelfull innfestning, lokale utbedringer og liming må påregnes. Forøvrig ingen påviste feil eller mangler ved piper og ildsteder. Tilsyn ved pipe og ildsted ble gjennomført den 06.05.2025. Det er ikke registrert avvik eller anmerkninger på bruksenheten, dokumentasjon foreligger ved salg.

Noe løse forblendingssteiner over tak

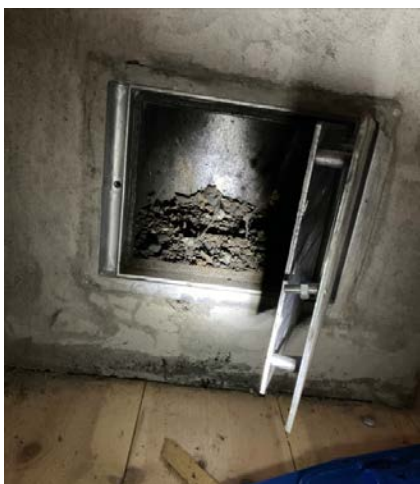
Sotlukestein må ettermonteres for å lukk avviket

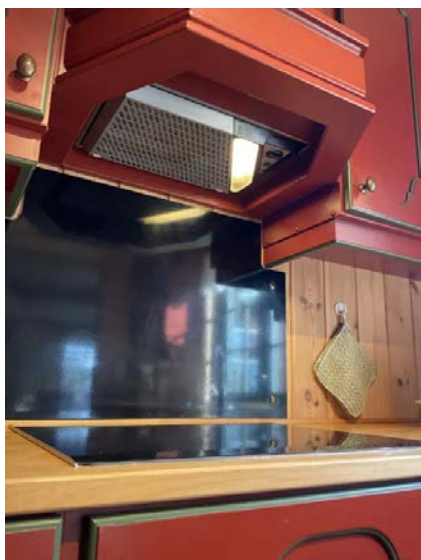
Ventilator over koketopp, komfyrvakt er ikke montert

Kjøkkeninnredning som helhet med generelt liten bruksslitasje, ingen påviste feil eller mangler av vesentlig betydning. Lekkasjevakt og komfyrvakt er ikke montert, dette var ikke ett krav på oppføringspunktet men det legges til anbefaling å ettermontere. Ingen påviste tegn til fuktrelaterter som kan settes i sammenheng med rommets funksjoner.

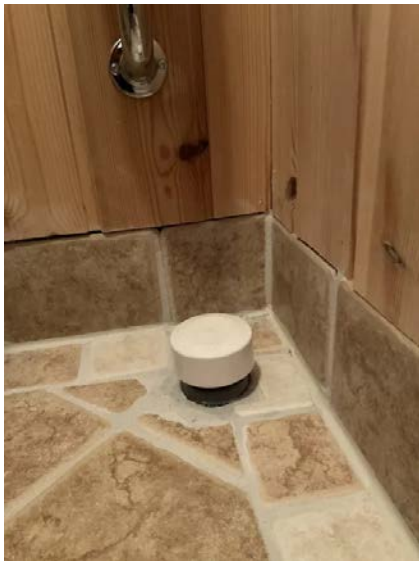
TG-2

Stakemulighet kan utføres via sluk eller andre installasjoner med avløp.  
Lufting av kloakk over tak er ikke påvist, noe som kan medføre at vannlås suges tomme og det blir tilsig av kloakkgasser inn i boligen. Durgventil plassert i inne på toalettrom. Det er foretatt en test med nedspyling i klosett samtidig med sjekk av vannstand i sluk og hvor ingen endring registreres. Lufting av kloakk vurderes med bakgrunn i dette å være ivarettatt. Ingen tegn til eller opplysninger om tidligere frostproblematikk. Ingen opplysninger om problemer med avløpssystemet. I følge Byggforsk byggedetaljblad ligger senere i levetid på avløp på 50 år.

Kloakklufting med kloakkventil

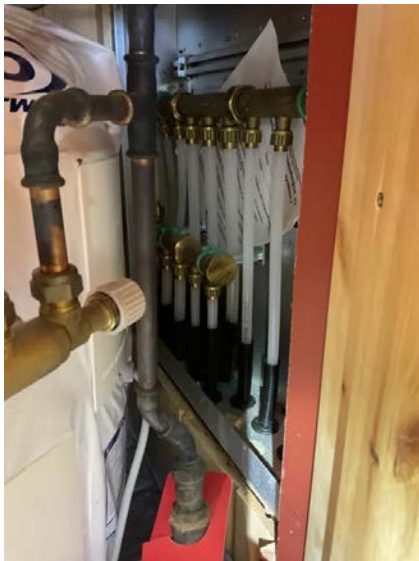
Fordelerskap med noe vanskelig adkomst

Fordelerskap plassert ved bereder, noe vanskelig tilkomst for evt utvedringer/utskiftninger ved behov. Flytting av bereder for adkomstmulighet til fordelerskap bør vurderes. Ingen påviste lekkasjer. Ingen opplysninger om frostproblematikk eller feil/mangler ved vannførende installasjoner. I følge Byggforsk bygghandboka ligger generell levetid på kobbervannrør fra 25 til 50 år. Funksjon og tilstand må vurderes av fagmann.

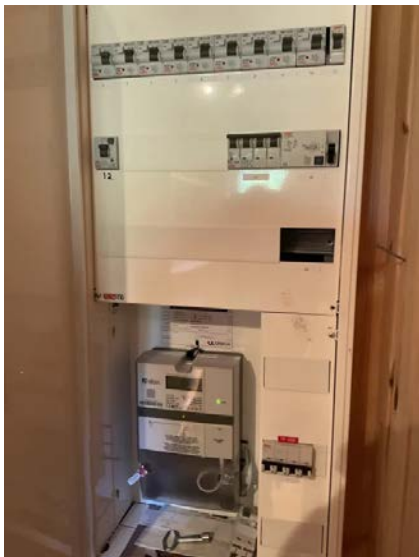
Sikringsskap plassert i bod

Ledningsnett med brytere og stikk med liten bruksslitasje. Ingen observerte løse ledninger og skader. Bereder tilkoblet støpsel, bør være fast tilkobling. Krav til bereder med fast montering og sikkerhetsbryter for varig last f.o.m 2 kW kom i 2004. Nytt krav til installasjon f.o.m 1,5 KW kom i januar 2014, med iverksettelse juni 2014. Ved fremtidig utskifting skal berederen monteres med fast tilkobling. Funksjon og tilstand må vurderes av fagmann.

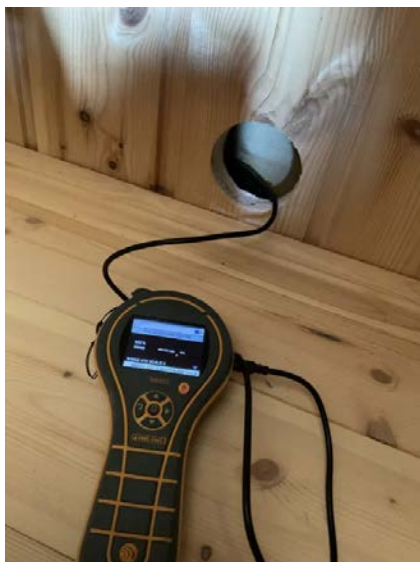
Fuktsøk med hulltaking, ingen unormale verdier

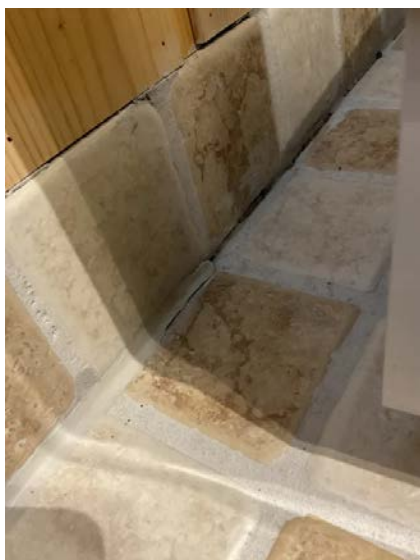
Noe manglende fug bak dusjkabinett

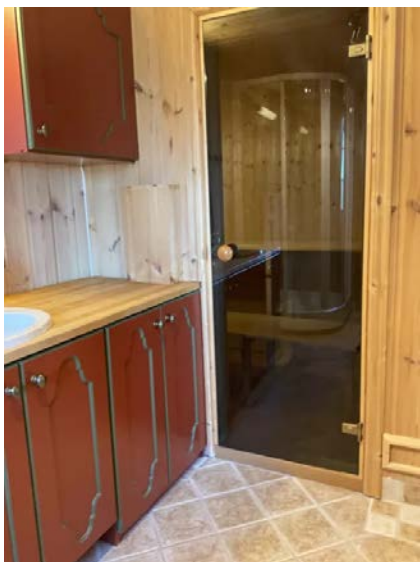
Badstue med adkomst fra bad

TG-2

Badstuen/ovn er ikke funksjonstestet.  
Usikkerhet omkring utførelse med dampsperre på varm side.  
Badstue uten etablert gulvsluk.  
Tilstandsgrad grunnet usikkerhet om utførelse vedrørende dampsperre og at sluk ikke montert.

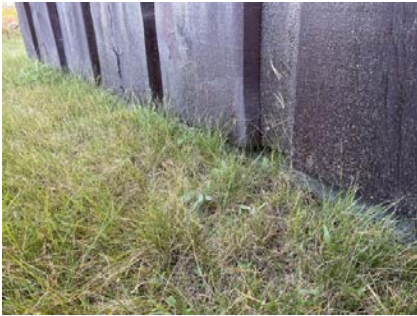
Redsakapsbod med normalt vedlikehold. Utbedringer anbefales hvor kledning ligger nært terreng og utsatt for fuktskader, anbefalt min 15 cm til terreng. Gulv med noe oppsprekking, forholdet settes i sammenheng med svinnsprekker under herding og uten byggeteknisk forringelse. Ingen påviste feil eller mangler av vesentlig betydning.

Ligger nært terreng og utsatt for fuktopptrekk

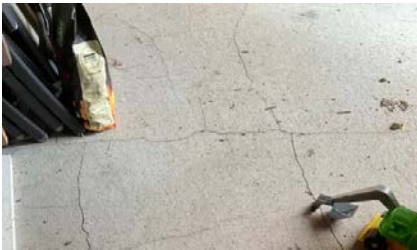
Gulv med noe oppsprekking/krympsprekker
