Vestre Blekmyrmoen 8, 2460 OSEN

**Flott familiehytte med nydelig utsikt, 506 moh. Godt isolert. Redskapsbod og solrike terrasser.**

| Tilstandsrapport ..... | 36 |

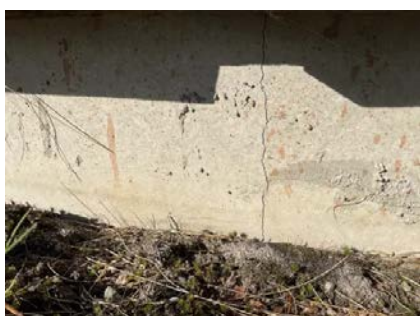
Enkelte riss uten byggteknisk forringelse

Grunnmur under terrasser er ikke besiktet grunnet manglende adkomst/sikt  
Ringmursplater med enkelte riss, påvist omfang vurderes uten byggteknisk forringelse.  
Ingen observerte skader som kan settes i sammenheng med mangelfull fundamentering.  
Ingen indikasjoner av setninger eller jordtrykks-/teleproblematikk.

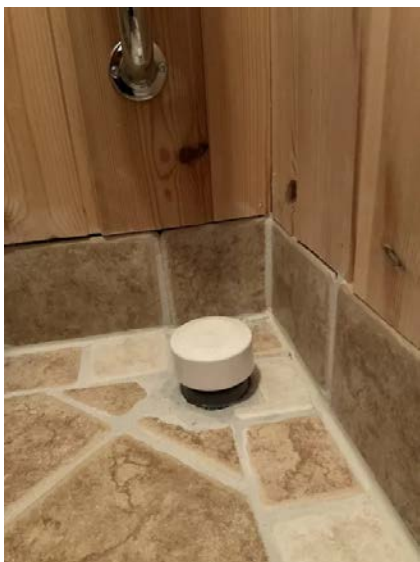
TG-2

Stakemulighet kan utføres via sluk eller andre installasjoner med avløp.  
Lufting av kloakk over tak er ikke påvist, noe som kan medføre at vannlås suges tomme og det blir tilsig av kloakkgasser inn i boligen. Durgventil plassert i inne på toalettrom. Det er foretatt en test med nedspyling i klosett samtidig med sjekk av vannstand i sluk og hvor ingen endring registreres. Lufting av kloakk vurderes med bakgrunn i dette å være ivarettatt. Ingen tegn til eller opplysninger om tidligere frostproblematikk. Ingen opplysninger om problemer med avløpssystemet. I følge Byggforsk byggedetalblad ligger senere i levetid på avløp på 50 år.

Kloakklufting med kloakkventil

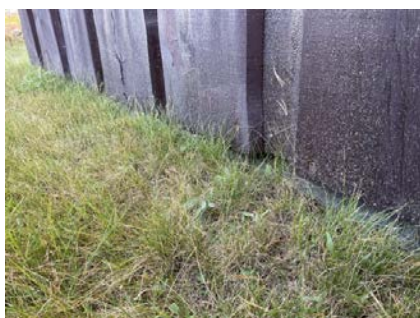
Redsakapsbod med normalt vedlikehold. Utbedringer anbefales hvor kledning ligger nært terreng og utsatt for fuktskader, anbefalt min 15 cm til terreng. Gulv med noe oppsprekking, forholdet settes i sammenheng med svinnsprekker under herding og uten byggeteknisk forringelse. Ingen påviste feil eller mangler av vesentlig betydning.

Ligger nært terreng og utsatt for fuktopptrekk

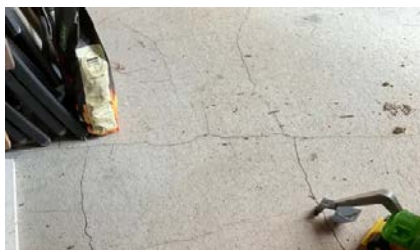
Gulv med noe oppsprekking/krympsprekker
