Møllebakken 12, 3267 LARVIK

**Rødberg - Innholdsrikt
enderekkehus med flott sjønær
beliggenhet - Flott utsikt - Fint
beliggende på endetomt - Garasje**

Befaringsdato: 20.09.2024

Rapportdato: 30.09.2024

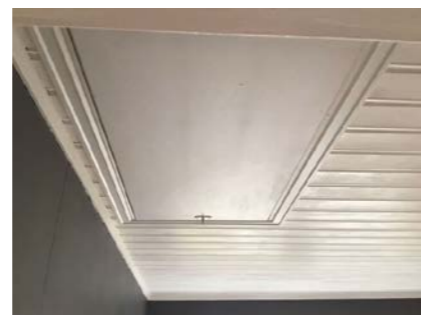
Takkonstruksjon fra byggeår. Besiktigelse ble utført fra loft. Tilkomst til loft fra nedfellbar loftstrapp på kjøkken. Det ble ikke observert tegn til fukt i undertak. Det er brannskille mot nabo. Det er ikke montert ventil i gavl vegg, dette settes alene til TG2. Etterisolert/sprøytet isolasjon på loft. Det må sies at det ble utført en meget begrenset kontroll pga. manglende tilkomst (fullt).

tilkomst

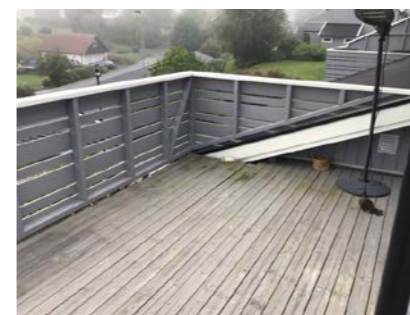
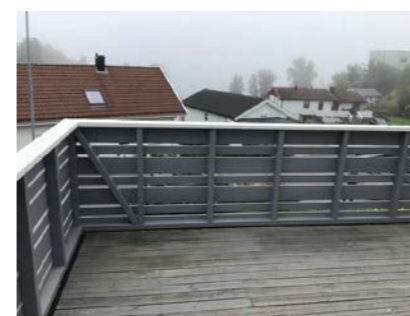
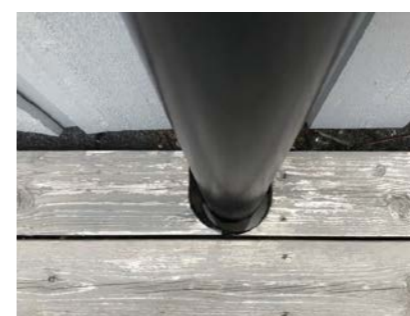
- Rekkverket er for lavt i forhold til dagens krav til rekkverkshøyder.
- Det er påvist andre avvik:

- Det er ikke krav om utbedring av rekkverkshøyde opp til dagens forskriftskrav.
- Det må foretas tiltak for å lukke avviket.

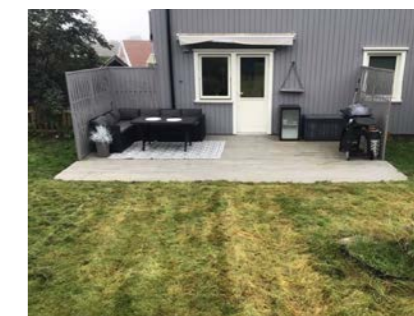
TG 2 Balkonger, terrasser og rom under balkonger - 2

- Det er påvist andre avvik:

- Det må foretas tiltak for å lukke avviket.

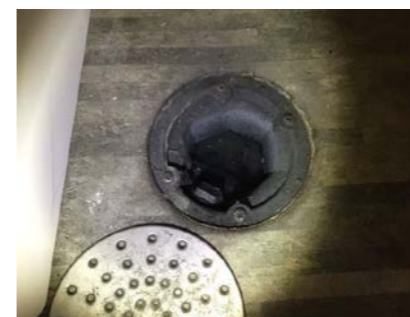
1 ETASJE > VASKEROM

- Det er påvist andre avvik:

Toalett er festet med skruer i gulv, det må sies at dette er risiko ihht. fukt i gulv/konstruksjonen. Toalett bør festes med lim/silikon.

- Det må foretas tiltak for å lukke avviket.

Risiko ihht. fukt i gulv/konstruksjonen dersom lekkasje på gulv. Toalett bør festes med lim/silikon.

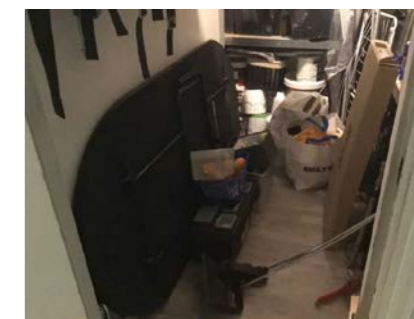
Det er ikke foretatt hulltaking da det ikke er fysisk mulig pga. tilliggende konstruksjoner. Rørapplegg ligger vendt mot bod. Det var fullt i bod og manglende tilkomst for kontroll. Det ble ikke observert tegn til fukt v/bruk av fuktmåler i rommet.

Fullt i bod

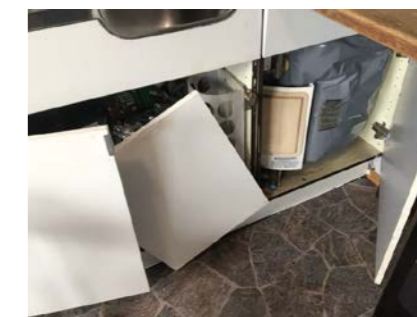
2 ETASJE > KJØKKEN

Innredningen og overflater med preg av overflateslitasje, skader, mangler og elde. Det ble ikke registrert fukt i typiske fuktutsatte steder som oppvaskbenk, oppvaskmaskin eller kjøleskap. Det er ikke flyttet på innredninger eller utstyr. Det er montert vv-tank i benkeskap.

- Det er påvist at overflater/kjøkkeninnredning har omfattende skader.
- Det er påvist skader på overflater/kjøkkeninnredning utover normal slitasjegrad.

- Det må foretas full utskiftning av overflater/innredning.

Kostnadsestimat: 50 000 - 100 000

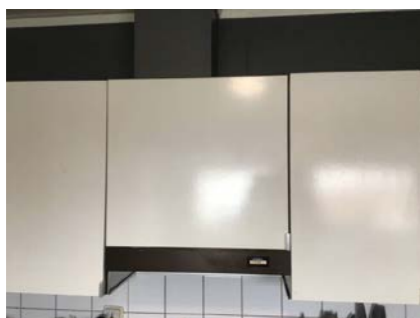
TG 2 Avtrekk

- Det er påvist andre avvik:
Elde og slitasje

- Det må foretas tiltak for å lukke avviket.

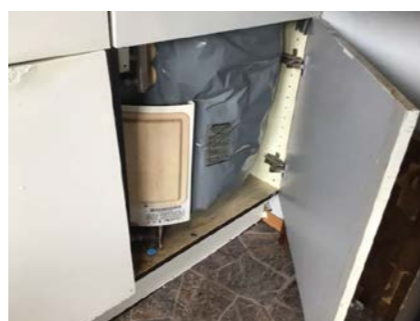
Vurdering av avvik:

- Det bør etableres tilfredsstillende el-tilkobling etter gjeldende forskrift.
- Det bør etableres tilfredsstillende avrenning eller lekkasjesikring ved varmtvannstank.

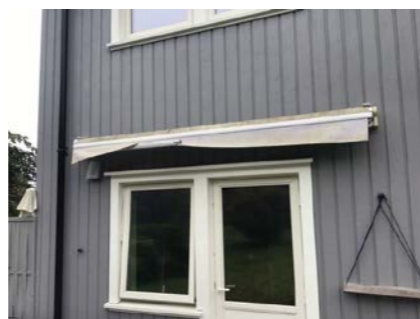
TG 2 Andre installasjoner

Det er montert utvendig markise på fasade v/terrasse.

- Det er påvist andre avvik:

- Det må foretas tiltak for å lukke avviket.

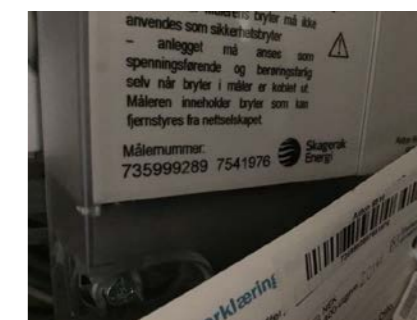
TG 2 Elektrisk anlegg

1. Foreligger det eltilsynsrapport de siste 5 år, og det er ikke foretatt arbeid på anlegget etter denne, utenom retting av eventuelle avvik i eltilsynsrapport (dvs en el-tilsynsrapport uten avvik)?
Nei

8. Er det tegn til at det har vært termiske skader (tegn på varmgang) på kabler, brytere, downlights, stikkontakter og elektrisk utstyr? Sjekk samtidig tilstanden på elektrisk tilkobling av varmtvannsbereder, jampfør eget punkt under varmtvannstank
Nei

Anbefales el-sjekk ihht. observasjoner og alder. Det bør påregnes utskifting av sikringer til automatsikringer i el-skap.

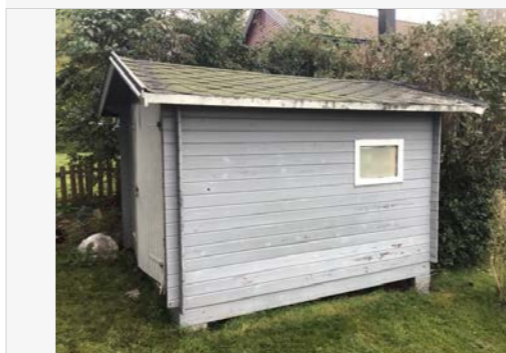
Bod

Det er oppført en enkel bod på ca. 7 m² på tomten. Oppført i trekonstruksjoner og det er pappshingel som takteking. Den står oppført på lettklinker blokker. Preg av slitasje og manglende vedlikehold.
