Stærveien 11, 9300 FINNSNES

**Oppgradert familiebolig med  
dobbelgarasje beliggende i meget  
attraktiv boligfelt - leilighet for  
utleie.**

Befaringsdato: 27.01.2026

Rapportdato: 10.02.2026

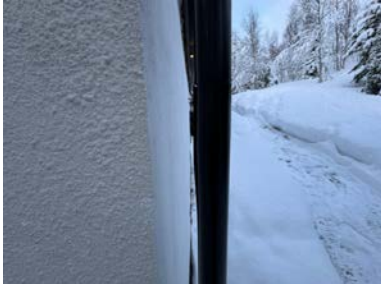
Det er registrert frostspreng på nedløpsrør.

Eksempel på frostspreng på nedløpsrøret.

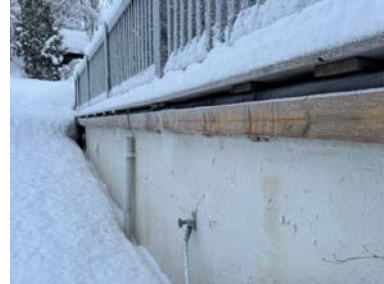
Det er ikke montert takrenne på garasjen.

Det bør monteres takrenne på garasjen for å lede vann bort fra konstruksjonen og redusere risiko for fuktskader.

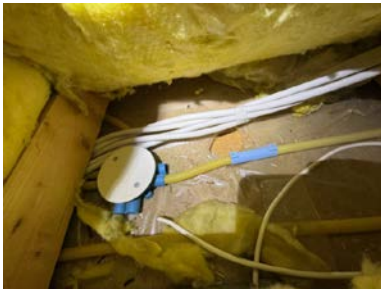
Det er montert dampsperre i etasjeskillet mellom varm og kald del av konstruksjonen. På oppføringstidspunktet for boligen var rutiner for montering av dampsperre mangelfulle, og de tilgjengelige produktene hadde lav kvalitet. Dette resulterer ofte i utettheter i dampspærren, som kan føre til at fuktig inneluft trekker gjennom konstruksjonen og kondenserer på kalde deler. Det er påvist stedvise utettheter i dampspærren.

Fuktmålinger i sperrene viser 8,5 vektprosent. Disse verdiene er ikke skadelige for konstruksjonen, men målingene kan endres ved endret bruk av boligen eller ved endrede utvendige temperaturforhold.

Eksempel på utettheter i dampspennen.

Ved utskifting av himlinger anbefales det å montere ny dampsperre. Det bør også utføres tiltak for å utbedre utettheter i dampspennen, slik at fuktig inneluft ikke trenger inn i konstruksjonen og forårsaker kondensskader.

Dersom bruken av boligen endres, eller det oppstår endringer i utvendige temperaturforhold, bør det gjennomføres nye fuktmålinger for å overvåke risikoen for fuktskader.

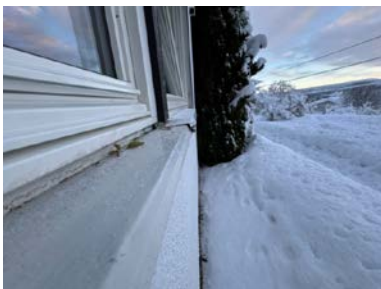
Begrenset fall.

Omrammingen bør tilpasses slik at det er tilstrekkelig klaring til beslaget, og beslagene bør utbedres med oppbrett på sidene og tilstrekkelig fall.

Det må gjøres tiltak for å hindre at fukt trekker opp i endeveden og for å sikre god avrenning, slik at risikoen for råteskader og fuktskader reduseres.

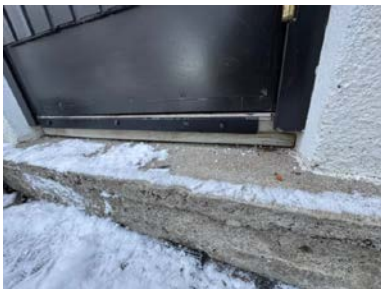
Beslaget under døren til leiligheten.

Beslaget under døren til leiligheten bør utbedres, og beslaget under balkongdøren til stuen bør føres korrekt under/i sporet til døren for å hindre fuktinntrengning og redusere risikoen for skader på omkringliggende konstruksjoner.

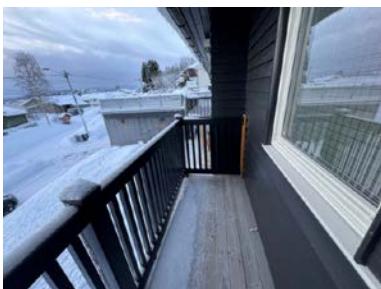
Balkongen.

Det bør gjennomføres nærmere undersøkelser av bjelkenes tilstand når snøen er borte, og eventuelle skader eller slitasje bør utbedres.

Dersom tiltak ikke iverksettes, kan det oppstå økt risiko for fukt- og råteskader i etasjeskillet, noe som kan medføre kostbare reparasjoner og redusert levetid for konstruksjonen.

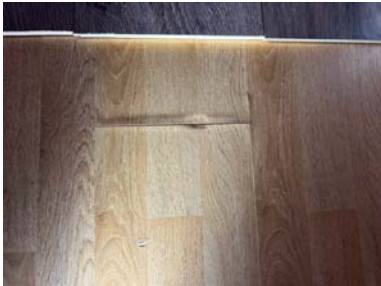
Det er påvist enkelte løse takplater i leiligheten, samt enkelte skader og slitasje på overflater.

Eksempel på skade.

Løse takplater bør festes, og skader samt slitasje på overflater bør utbedres for å hindre videre forringelse og sikre et trygt og estetisk tilfredsstillende innemiljø. Manglende utbedring kan føre til økt skadeomfang og redusert bokomfort.

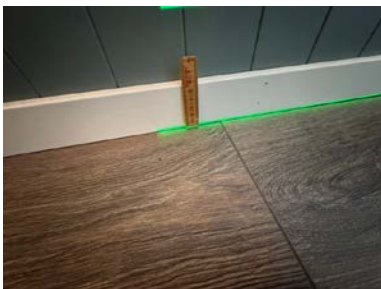
Det er målt høydeforskjell på mellom 15-30 mm gjennom hele rommet. Tilstandsgrad 2 gis med bakgrunn i standardens krav til godkjente måleavvik.

Måling i stuen i 1. etasje.

Det vil imidlertid sjelden være økonomisk rasjonelt å utbedre dette som et enkeltstående tiltak i en bolig av denne typen. Dersom boligen en gang skal renoveres, kan slike tiltak vurderes.

Høydeforskjellene medfører ikke nødvendigvis funksjonelle problemer, men avviket gir økt risiko for ujevn slitasje og kan påvirke brukskomforten.

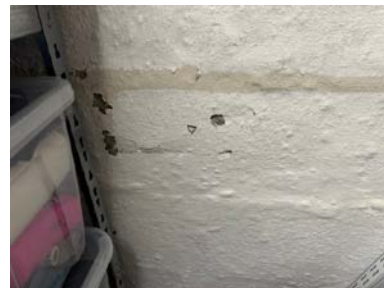
I garasjen ser jeg saltutslag på veggen. Årsak til saltutslag er fukttilgang til grunnmuren. Fukttilgangen kommer som følge av kapillærsug gjennom grunnmur.

Saltutslag i garasjen.

Det anbefales jevnlig inspeksjon av rom under terreng for å kunne oppdage fukttilgang på et tidlig tidspunkt. Konsekvensene av fukttilgang til rom under terreng er fukt- og råteskader.

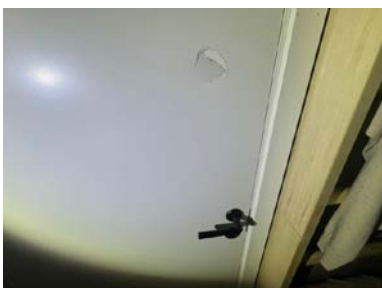
Det er påvist skade på innvendig dør til soverommet i underetasjen.

Skadet dør.

Det bør foretas utbedring av skadet dør til soverommet i underetasjen for å sikre funksjon og estetikk.

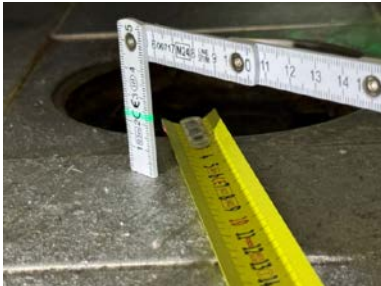
Det er avvik i fallforhold til sluk sammenlignet med kravene i forskriften som gjaldt på byggetidspunktet. noe som kan føre til vanddammer som ikke renner mot sluk.

Måling ved sluk.

Avvik i fallforhold til sluk må utbedres for å sikre effektiv avrenning av vann mot sluket og redusere risikoen for vannansamling eller lekkasje til omkringliggende konstruksjoner.

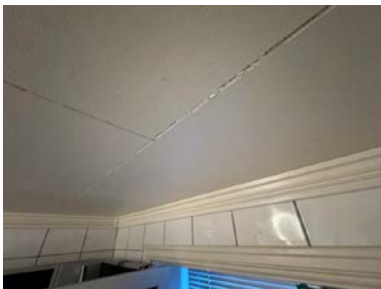
Det er tydelige tegn til høyt fuktnivå på badet.

Tegn til høyt fuktnivå.

Det bør etableres tilfredsstillende tilluftsventilering til våtrommet, for eksempel ved å montere en luftespalte under døren eller installere ventil.

Manglende tilluftsventilering kan føre til at fuktighet ikke transporteres ut av rommet, noe som øker risikoen for muggdannelse, skader på bygningsdeler og dårlig innneklima.

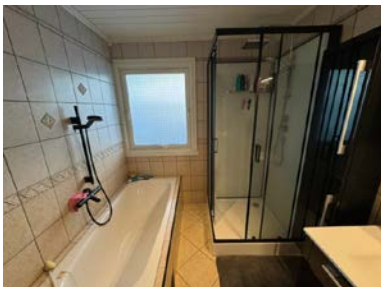
Det er vindu med ikke fuktbestandige materialer i våtsonen bak dusjkabinettet.

Vindu i våt sone.

Det bør benyttes fuktbestandige materialer eller fuktbeskytte eksisterende vindu for å redusere risikoen for fuktskader, oppsvelling og forringelse av materialer over tid, samt skader på tilstøtende konstruksjoner.

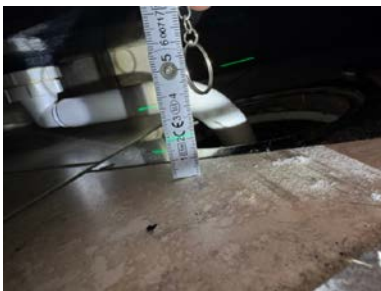
Måling ved sluk under badekaret.

Kostnadsestimatet er for avretting av gulvet med riktig fall. Tiltaket gjøre i forbindelse med utbedring av avviket på sluk, membran og tettesjikt.

**Kostnadsestimat: Under 20 000**

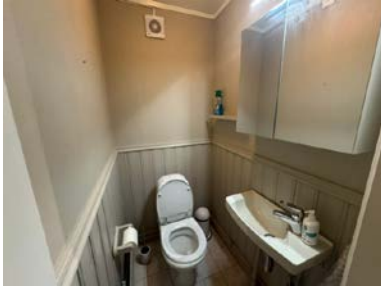
Det er påvist sprekk i gulvflis. Toalettrommet mangler tilluftsventilering, for eksempel spalte eller ventil ved dør.

Toalettrommet.

Sprekk i gulvflis bør utbedres for å unngå videre skade.

Det må etableres tilfredsstillende tilluftsventilering, for eksempel luftespalte ved dør eller ventil, for å sikre god luftutskifting og redusere risiko for dårlig innneklima og fuktskader.

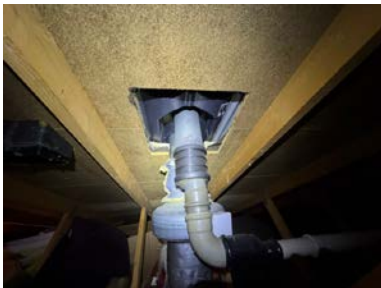
Rør som ikke er isolert.

Lufterøret på kaldloftet bør isoleres for å hindre kondens og fuktskader på omkringliggende konstruksjoner.

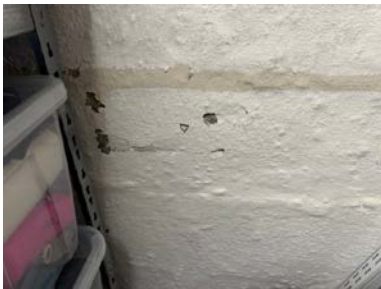
Saltutslag i garasjen indikerer fuktinntrengning, noe som kan føre til skader på konstruksjonen over tid dersom tiltak ikke iverksettes.

Tegn til saltutslag/ løs maling i garasjen.

Det bør vurderes utskifting eller forbedring av dreneringen, da mer enn halvparten av forventet levetid er overskredet.

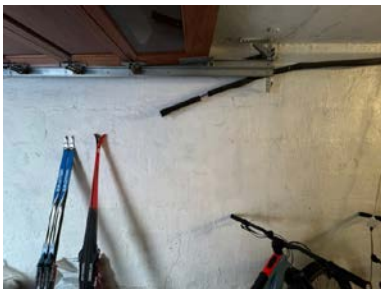
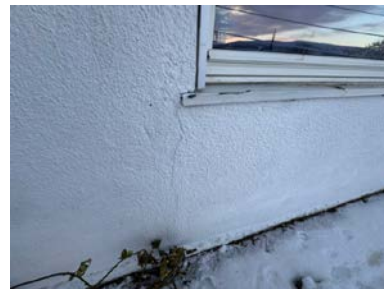
Det er påvist stedvis riss i grunnmuren, blant annet i garasjen og under vinduet til leiligheten.

Eksempel på riss i grunnmuren.

Rissene bør utbedres for å hindre fuktinntrenging og videre utvikling av skader i grunnmuren. Dersom tiltak ikke iverksettes, kan dette føre til økt risiko for fuktskader og redusert konstruksjonssikkerhet.

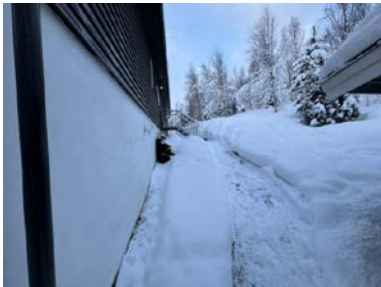
Forstøtningsmurene er ikke synlige.

Det bør foretas nærmere undersøkelser av forstøtningsmurene når de er snøfrie, for å avdekke eventuelle skader, manglende rekkverk eller skjevheter som kan kreve utbedring.

Konsekvensen av manglende inspeksjon er at skader eller svekkelser på muren kan forbli uoppdaget, noe som kan medføre økt risiko for setningsskader, sammenbrudd eller sikkerhetsrisiko grunnet manglende rekkverk.

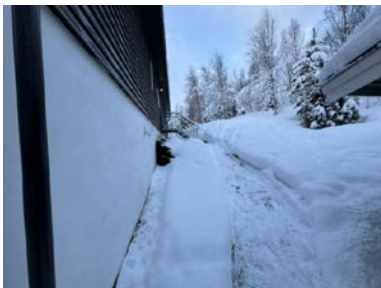
Terrenget er snødekt.

Det bør foretas nærmere undersøkelser av terrengholdene når tomten er snøfri.

Begrenset fall fra boligen kan medføre at overflatevann ikke ledes bort fra konstruksjonen, noe som øker risikoen for fuktbelastning på grunnmur og bygningskonstruksjon.
