## Velkommen til Aktiv Eiendomsmedling

# Ditt nye hjem?

Einebustad  
Bogavegen 187  
5725 Vaksdal

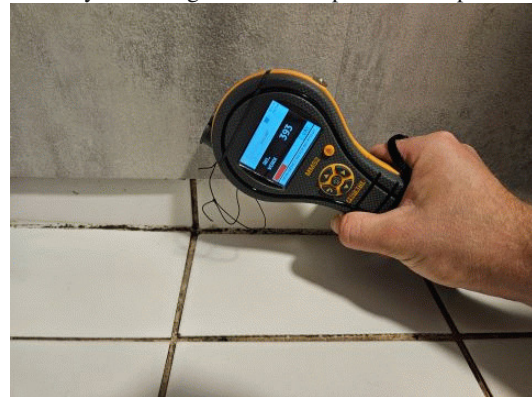
**Bad Overflate vegger og himling:**  
TG3 grunna funn av forhøga fuktverdiar i baderomsplater i dusjsone. Fukt har trukke opp i plata grunna manglande sokkellist/silikon i underkant. Konsekvens er fuktskader på abderomsplater og vidare fuktskader i konstruksjonen bak baderomsplater.

Det er registrert forhøga verdiar av fukt i veggplater i dusjsone. Det manglar sokkellist i bunn på platene. Det vil sei at enden på platene trekke fukt ved dusjing. Over tid har det trukke opp i plata. Ukjent om det er fukt i konstruksjonen bak baderomsplater.

Bilete synar forhøga fuktverdiar på baderomsplater i dusjsone.

**Merknader:** Taksmannens prisvurdering ved TG3 er tiltenkt utskifting av baderomsplater med nye tilsvarande etter dagens standard og utskifting av materialar rundt vindauga til fuktbestandige materialar. Meirkostnader kan ikkje utelukkast etter kva som skjuler seg bak baderomsplater.
