## Jørn Tage Hereide

# Ditt nye hjem?

# Tilstandsrapport

gnr. 408, bnr. 96

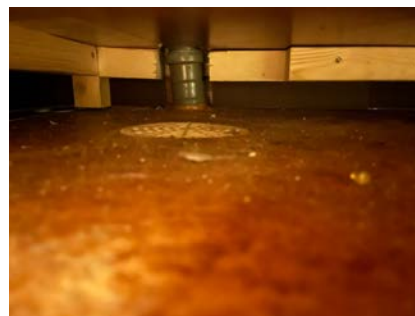
## 1 ETASJE > VASKEROM

Det er ikke foretatt hulltaking, men fuktmåling foretatt flere steder i synlig treverk med godt resultat.

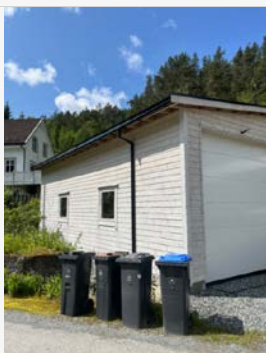
### Garasje

Garasje oppført med støpt plate på mark, bindingsverk over grunnmur, takstoler i takkonstruksjon og tak tekket med plater.
