# Tilstandsrapport

# gnr. 408, bnr. 96

Befaringsdato: 11.06.2025

## ENEBOLIG

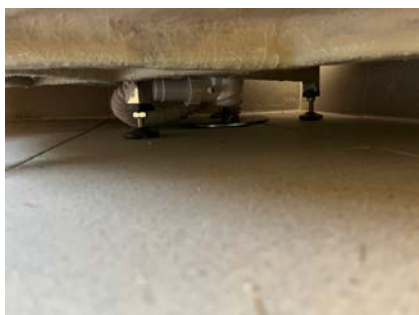
#### Vurdering av avvik:

- Det må gjøres nærmere undersøkelser.
- Sluket må sjekkes og rengjøres jevnlig.

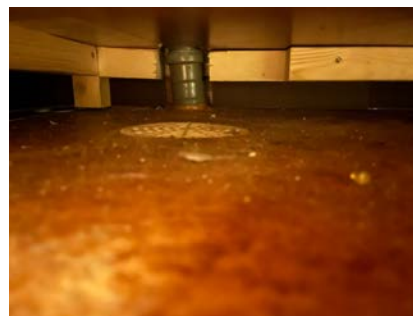
## 1 ETASJE > VASKEROM

### **TG IU** Tilliggende konstruksjoner våtrom

Det er ikke foretatt hulltaking, men fuktmåling foretatt flere steder i synlig treverk med godt resultat.

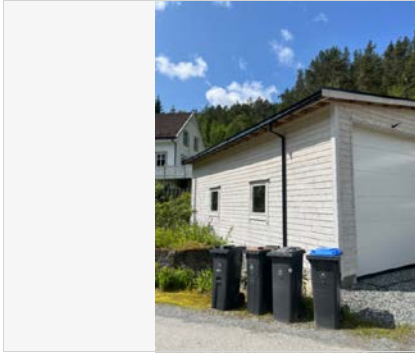
### Garasje

Garasje oppført med støpt plate på mark, bindingsverk over grunnmur, takstoler i takkonstruksjon og tak tekket med plater.

Bygget er ikke tilstandsvurdert ihht Forskrift til avhendingslova og NS3600. Dette er kun en enkel beskrivelse.
