Tiurveien 27, 1930 AURSKOG

**Romslig familiebolig m/
dobbelgarasje. Stor tomt, 4
soverom og sydvestvendt terrasse.
Rolig, men sentralt - nær sentrum!**

Befaringsdato: 23.03.2026

Rapportdato: 13.04.2026

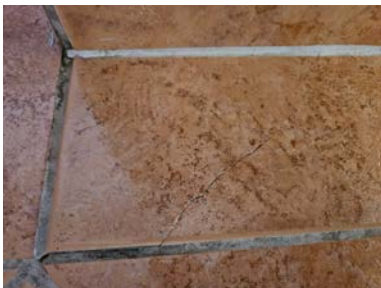
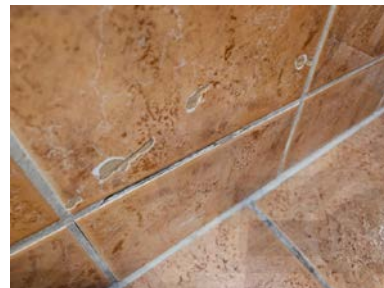
1. ETASJE > BAD

Avvik: Det er hull etter tidligere innredning i våtsoner. Skadet overflate på enkelte fliser. Noen fliser har dårlig vedheft mot underlaget. Det er sprekker og riss i enkelte fuger. Det er vindu innenfor våt sone til badekar.

Sprekker og riss i fuger bør utbedres for å forhindre vannlekkasje til underliggende konstruksjon.

Vindu innenfor våtzone til badekar bør sikres med tilstrekkelig fuksikring for å unngå risiko for vanninntrengning og skade på vindu og omkringliggende vegg.

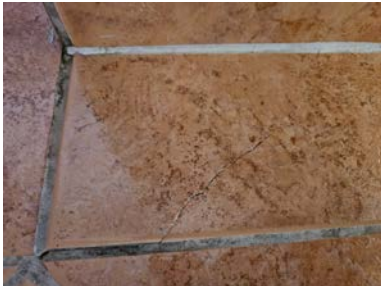
1. ETASJE > BAD

Avvik: Krav til fall er ikke oppfylt og gulvet er tilnærmet flatt (har ikke motfall). Det er påvist sprukken og løs flis.

Løs flis.

Fliser med sprekker og løse fliser bør utbedres eller skiftes for å hindre videre skade og redusere risiko for vanninntrengning i underliggende konstruksjoner.
Manglende fall øker faren for at vann blir liggende på gulvet.

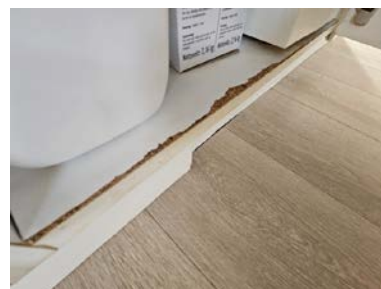
1. ETASJE > STUE/KJØKKEN

Avvik: Det er skader på innredningen, inkludert kosmetiske skader på fronter og fuktskade i bunnen av skapet under vasken. Fronter til kjøleskap og fryser er ikke ferdig montert. Det er skade på benkeplaten ved vasken. Det mangler håndtak på fronten til skapet over kjøleskapet. Det er skade på sokkellisten. Det mangler front til skapet over mikrobølgeovnen.

Skade på benkeplaten ved vasken og sokkellisten bør utbedres for å forhindre ytterligere slitasje og redusere risikoen for fuktskader.

Manglende fronter og håndtak kan også påvirke brukervennlighet og helhetsinntrykk av kjøkkenet.
