Einar Lunds veg 17, 2414 ELVERUM

**Fin enebolig med alt på en flate,  
beliggende i et rolig boligfelt ca.  
1,5 km fra sentrum. 3 sov.  
Inntilbygget carport.**

# Tilstandsrapport

## ENEBOLIG MED INNTILBYGGET CARPORT

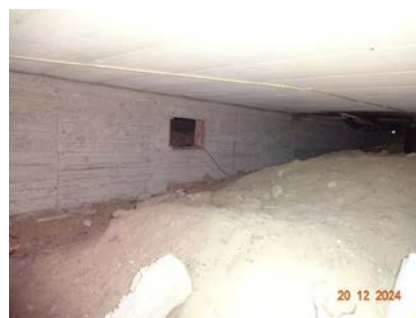
Krypkjeller med støpt ringmur og elementer av porebetong, begrenset besiktigelse mulighet til innvendig konstruksjon.  
På grunn av liten luke i grunnmur er ikke krypkjeller besiktiget fullstendig.  
Krypkjeller er besiktiget med bilder tatt med kamera ifra åpning i grunnmur.  
Sandgulv i krypkjeller.  
Ventiler i grunnmur.  
Krypkjellere er på generelt grunnlag en risikokonstruksjon, og en konstruksjon med hyppig skadefrekvens.

- Det er begrenset tilgang til hele krypkjelleren.
- Det er manglende fuktsperre på bakken.

- Ut ifra tilstanden i de besiktigede områdene er det ikke påvist unormale forhold, men det vil være usikkerhet rundt de mindre tilgjengelige områdene.
- Fuktsperre på bakken bør etableres.

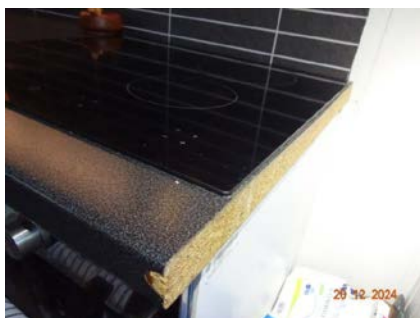
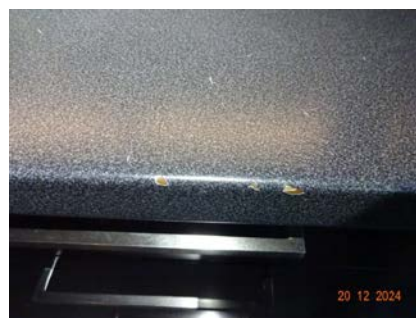
- Det er ikke påvist tegn på at det er montert lekkasjedeteksjon ved oppvaskmaskin/oppvaskkum, dette er et krav på kjøkkenet ut ifra alder.

Det er påvist mindre hakk/skader i benkeplate.

- Det bør monteres lekkasjedeteksjon ved oppvaskmaskin/oppvaskkum.

Det må foretas tiltak for å lukke avviket.
