Romslig 1/2 part av tomannsbolig - solrik veranda og attraktiv beliggenhet på Kurland!

Befaringsdato: 07.05.2026

Rapportdato: 08.05.2026

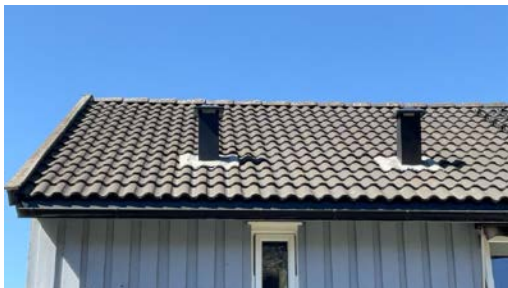
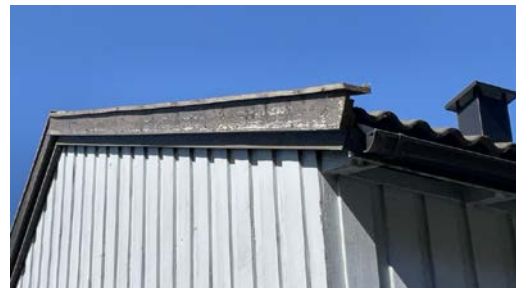
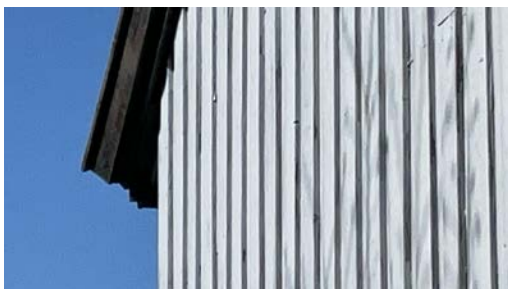
Vurdering av avvik:

- Det er avvik:

Skjevheter i vindski

Slitte vindskier har redusert beskyttelse mot vær og fuktpåvirkning, og skjevheter kan indikere behov for vedlikehold, justering eller utskifting. Mosegroing på tekkingen holder på fuktighet og kan over tid bidra til økt slitasje og redusert levetid på tekkingen. Rengjøring av takflater samt vedlikehold eller utskifting av skadde/slitte vindskier anbefales.

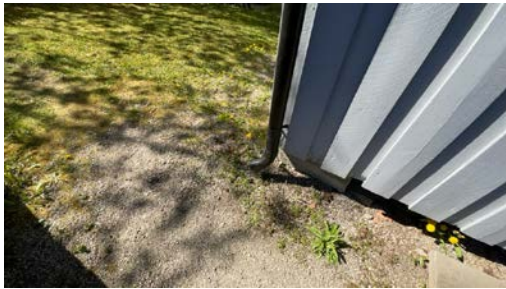
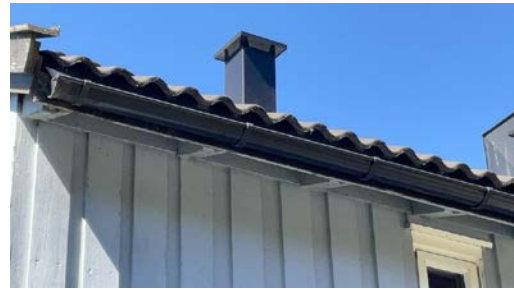
TG 2 Nedløp og beslag

Avvik: Det er ikke tilfredsstillende bortledning av vann fra taknedløp ved grunnmur.

- Det bør lages system for bortledning av vann fra taknedløp ved grunnmur.
- Det er ikke krav om utbedring av snøfangere opp til dagens krav.
- Overvåk tilstanden jevnlig. For å få tilstandsgrad 0 eller 1 må beslag/renner/nedløp skiftes ut, men tidspunktet for når dette er nødvendig er vanskelig å si noe om.

Det bør allikevel vurderes å montere snøfangere for å hindre risiko for snøras som kan medføre skade.

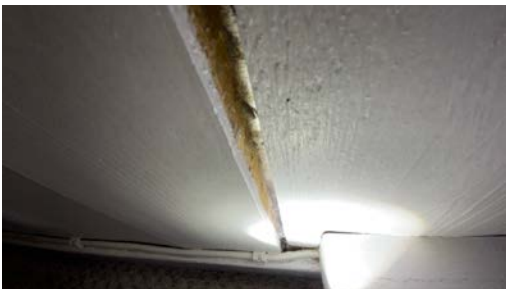
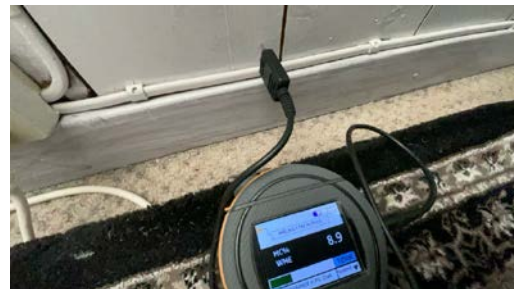
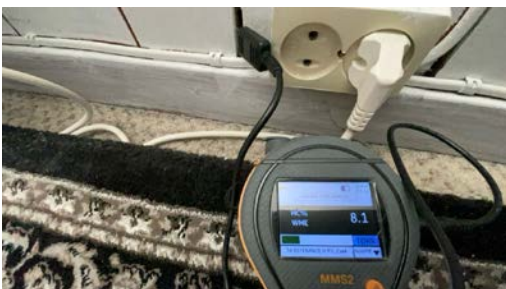
Konsekvens/tiltak

- Det påviste fuktnivå gir grunn til å overvåke konstruksjonen jevnlig for å se utvikling over tid, og eventuelt foreta tiltak for å unngå fuktskader.

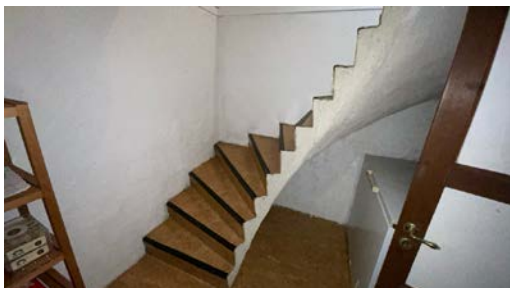
TG 2 Innvendige trapper

Avvik: Det er avvik:
Det er liten frihøyde i trappeløp
Trappen har elde og brukslitasje.
Merk; Trappa mangler rekkverk.

Lav frihøyde medfører økt risiko for sammenstøt/skader ved bruk av trappen. Forholdet påvirker komfort og brukervennlighet. Utbedring vil kunne være krevende avhengig av konstruksjonens oppbygning.

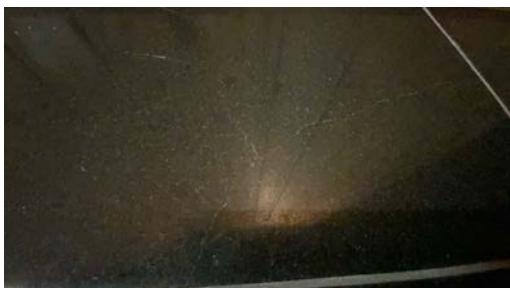
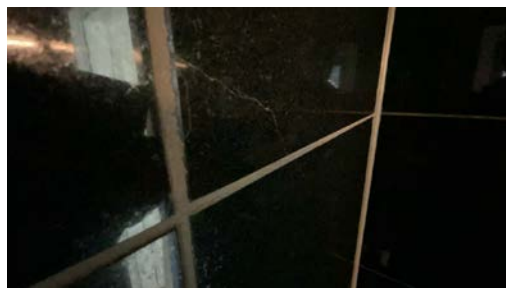
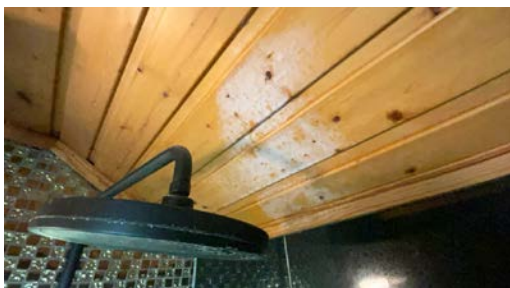
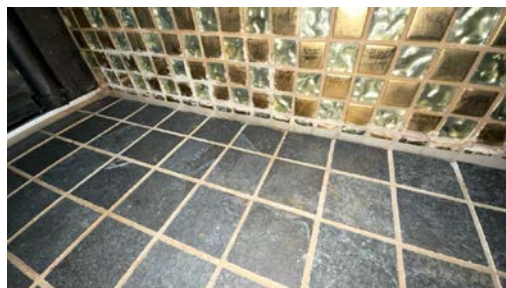
Avvik: Det er påvist sprekker i fliser.

Kalkutslag i fuger neders i dusjhjørnet.

Utføre vedlikehold.

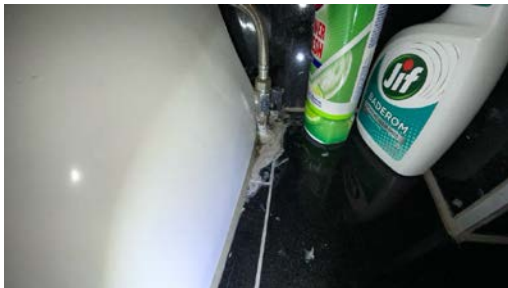
Det er en enkel utførelse rundt vannrørgjennomføring til toalettet. Ved befaringen ble det observert fuktighet på gulvet og på vannledningen ved gjennomføringen.

Fuktighet ved vannrør kan skyldes lekkasje eller kondensdannelse. Over tid kan dette medføre fuktskader på omkringliggende konstruksjoner og overflater. Det anbefales nærmere undersøkelser for å avklare årsak til fuktigheten, samt utbedring av gjennomføringen ved behov.

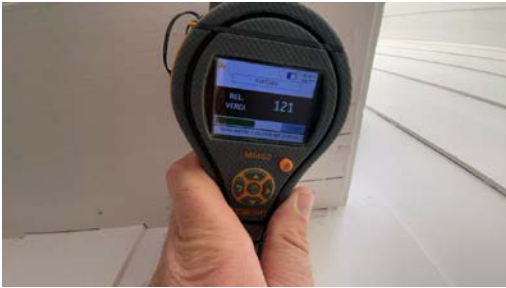
Avvik: Det er påvist mangelfull/feil utførelse rundt rørgjennomføringer e.l. som gir fare for fukt i konstruksjonen i våtsone.

Rørgjennomføring i gulv.

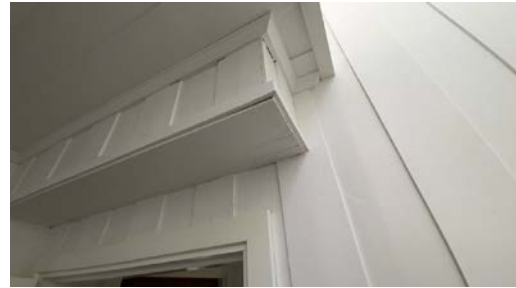
Det ble foretatt fuktsøk i underliggende nedkassing i trapperommet under rørgjennomføring, og det ble ikke indikert noen unormale høye fuktverdier ved befaringen.

Nedkassing for rørgjennomføring.

- Dersom avvik ikke utbedres er det fare for videre skadeutvikling.
- Lokal utbedring må utføres.

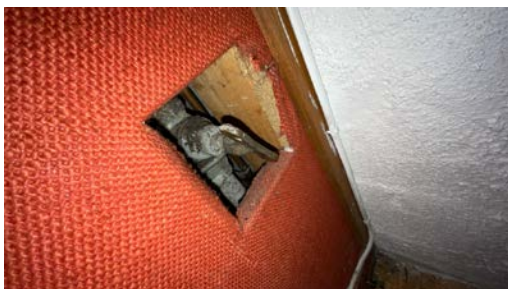
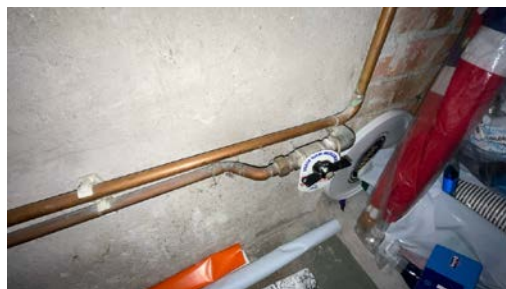
Avvik: Mer enn halvparten av forventet brukstid passert på innvendige vannledninger.
Det er irr på rør.

- Det er ikke behov for utbedringstiltak siden anlegget fungerer i dag, men ut ifra alder kan skader plutselig oppstå på eldre anlegg.
- I forbindelse med oppgradering av våtrom vil det være naturlig med utskiftning av rør.

Eldre vannledninger har økt risiko for lekkasjer og rørbrudd som følge av alder og slitasje. Eventuelle lekkasjer kan medføre fuktskader på omkringliggende konstruksjoner og inventar. Jevnlig kontroll anbefales, og utskiftning må påregnes over tid.

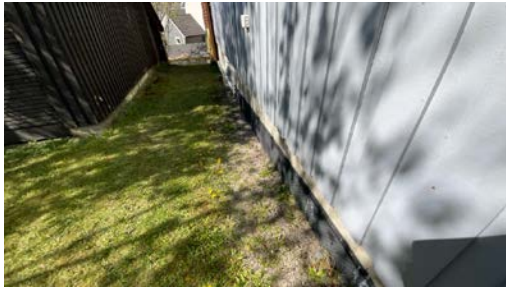
Manglende fall fra grunnmuren øker risikoen for fuktinntrenging og belastning på dreneringssystemet, samt risiko for skader på konstruksjonen over tid. Det anbefales å foreta terrengjusteringer slik at det etableres tilfredsstillende fall (1:50) minimum 3 meter ut fra grunnmur i samsvar med SINTEF Byggforsk sine anbefalinger.

Kostnadsestimat: Under 20 000
