Skognesveien 460, 9372 GIBOSTAD

**Enebolig med fin beliggenhet på  
Skognes med stor eiendom og  
sjøgrunn - garasje og uthus.**

Bygningsansvarlig:  
Raymond Meier  
Opprettet: 11.08.2025  
Utskrift: 19.08.2025

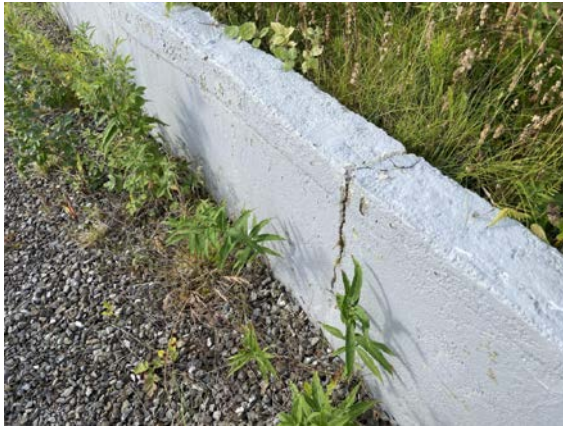
Setningsskader kan svekke murens bæreevne og føre til ytterligere strukturelle problemer over tid.

Grunnen under muren er utilstrekkelig stabilisert, noe som har resultert i setningsskader.

Stabilisering av grunnen må utføres, for eksempel ved fundamentforsterkning eller masseutskifting. Skadene på muren bør utbedres etter at grunnen er sikret.

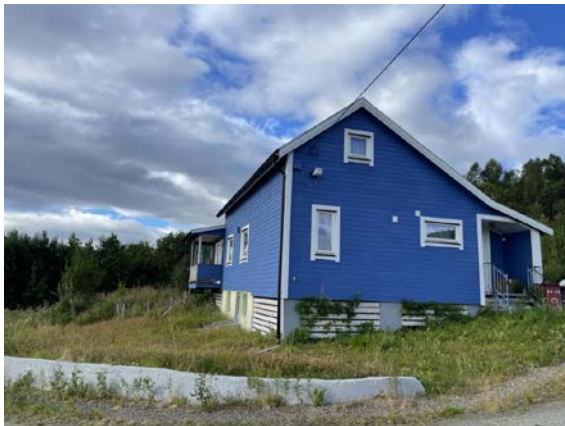
Betongsøyler/pilarer har mindre skjevstilling i vertikal retning.

Overvåk tilstanden jevnlig for å sikre at skjevstillingen ikke utvikler seg. Ved tegn til økt deformasjon eller sprekkdannelse, bør fagperson kontaktes for nærmere vurdering og eventuelle utbedringer.

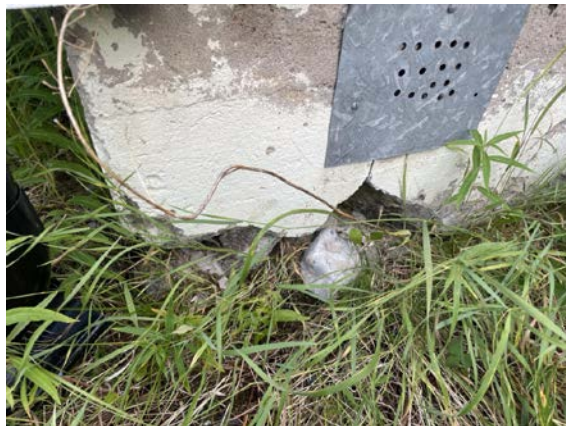
Fukt registrert i nedre del av vegg, trolig grunnet kapillær oppsuging. Mindre setninger og sprekker i konstruksjonen.

Sprekker kan utvikle seg og svekke konstruksjonen over tid.

Mindre setninger og sprekker i konstruksjonen.

Tett sprekker og overvåk området for videre bevegelser.  
Vurder tiltak for å forbedre ventilasjon og fuktsikring.

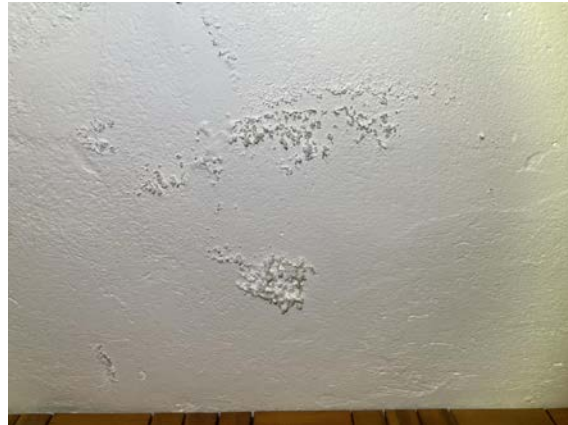
Fukt kan trenge inn i konstruksjonen og føre til mugg, dårlig inneklima og skader på bygningsmaterialer.  
Risiko for helseskadelige forhold og redusert levetid på konstruksjonen.

Saltutslag på kjellervegg.

Det bør gjennomføres en grundig kontroll av dreneringssystemet.  
Kjellerveggene må rengjøres og behandles mot sopp og saltutslag.  
Det bør vurderes å etablere eller forbedre drenering rundt bygget.  
Fuktmåling og eventuell utbedring av fuktskader bør utføres av fagpersoner.

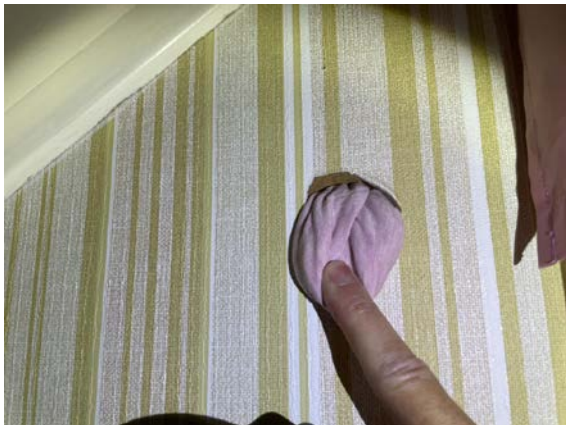
Økt varmetap og høyere energibruk.  
Risiko for fuktinntrenging og skader i konstruksjonen.  
Manglende lufting kan føre til oppfukting, råte og soppdannelse i kledningen.

Brudd i tettesjikt ved gjennomføringer (rør, kabler, ventiler).

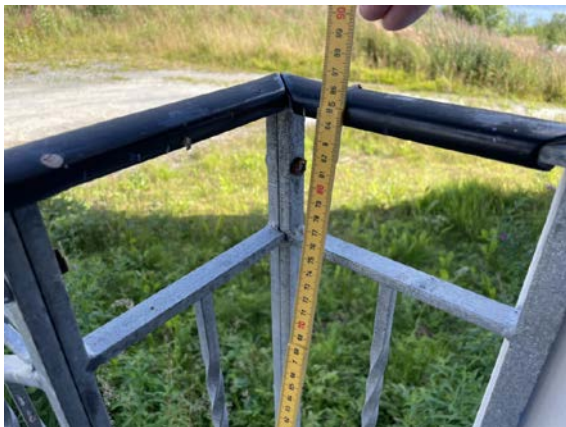
Rekkverk på veranda har ikke høyde eller utforming som tilfredsstillers dagens krav.

Rekkverket bør bygges om eller justeres slik at det oppfyller gjeldende krav til høyde og sikkerhet.

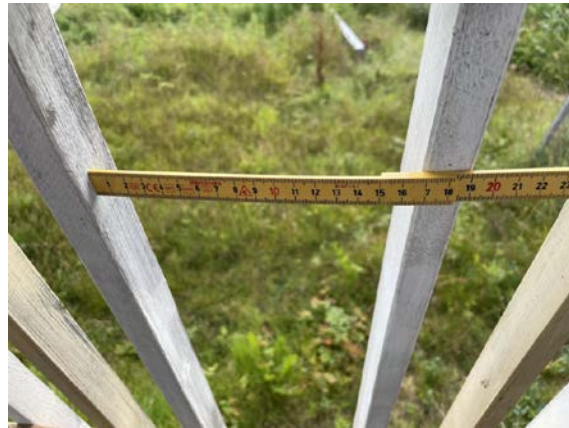
Rekkverk på veranda har ikke høyde eller utforming som tilfredsstillers dagens krav.

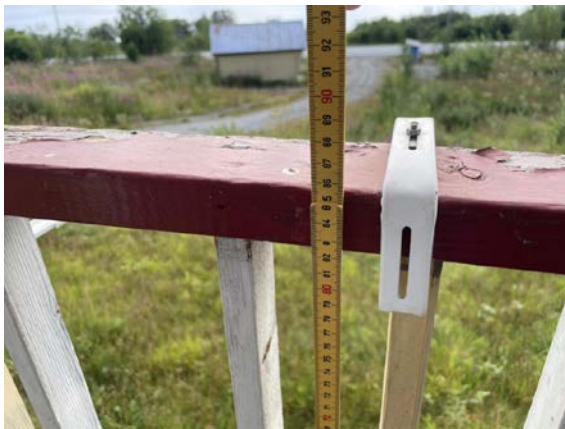
Rekkverk på veranda har ikke høyde eller utforming som tilfredsstillers dagens krav. Det er slitasje på overflatebehandling (maling/beis).

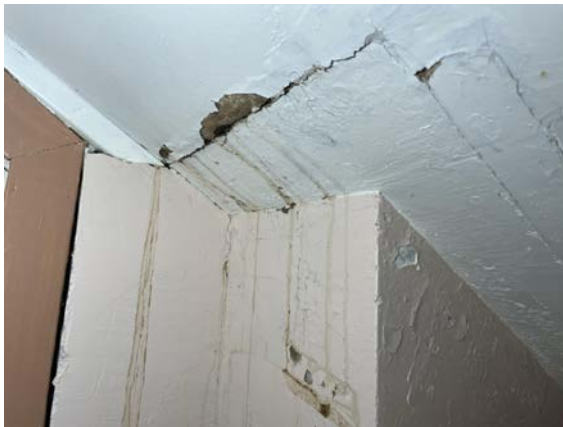
Fuktskjolder og misfarging kan tyde på vanninntrenging og risiko for råte eller mugg.  
Manglende ventilasjon kan føre til opphopning av fukt, som igjen kan skade takkonstruksjonen over tid.  
Begrenset tilgang til taket gjør det vanskelig å vurdere tilstanden nøyaktig.

Fuktskjolder rundt gjennomføring ved pipe.

Undersøk og utbedre årsak til fuktskjolder, spesielt rundt pipegjennomføring.  
Etabler eller forbedre ventilasjon i takkonstruksjonen.  
Vurder ny befaring med sikker tilgang til taket for grundigere kontroll.  
Følg opp svai i takkonstruksjonen dersom det utvikler seg eller påvirker funksjon.

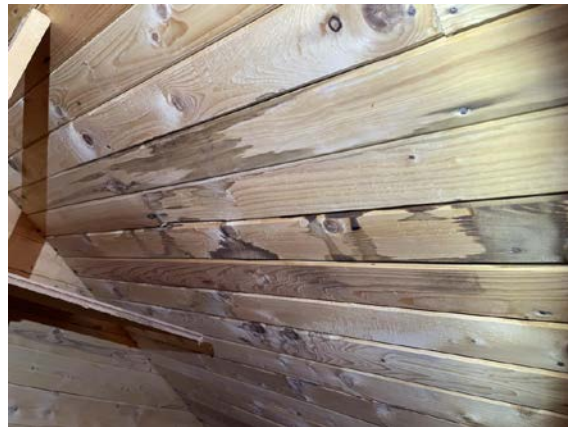
Fuktskjolder og misfarging på underside av taktro.

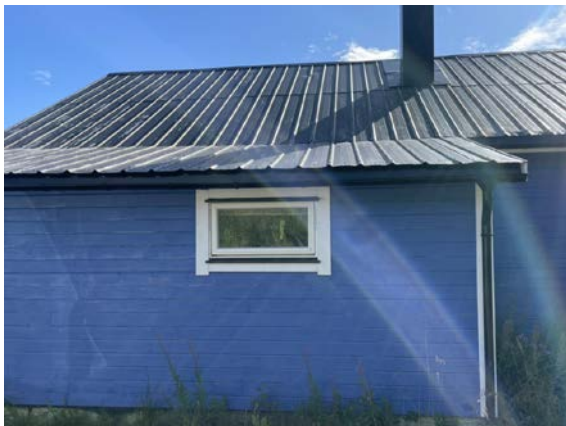
Befaring kun fra bakkeplan – ikke sikker tilgang til tak. Befaring kun fra bakkeplan – ikke sikker tilgang til tak.

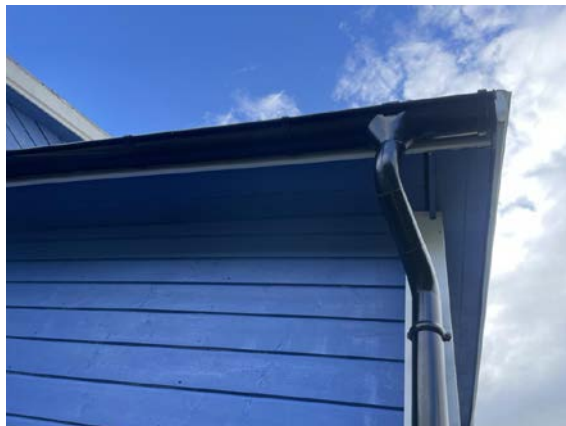
Manglende ventilering av takkonstruksjonen.

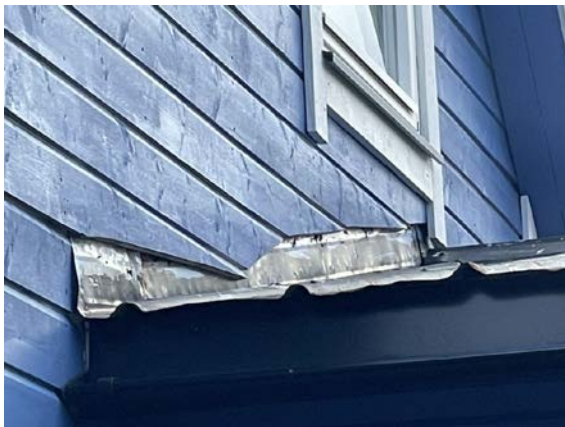
Økt risiko for lekkasjer og fuktskader.  
Redusert levetid og funksjon på taket.  
Mulig skade på underliggende konstruksjoner.

Innfestinger og overganger er mangelfulle.

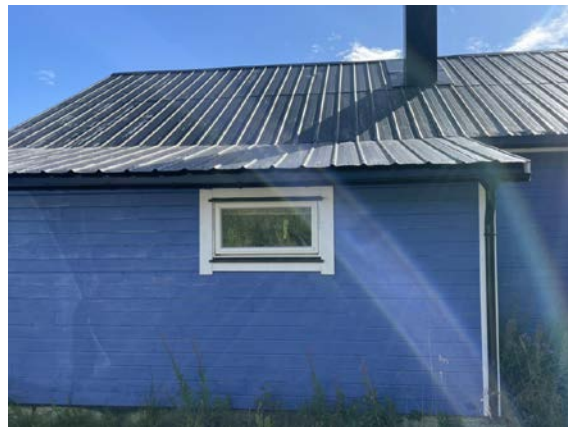
Taket er ikke inspisert på nært hold pga. manglende takstige.

Taktekke er fra 1949, 1975 og 1980 – høy alder.

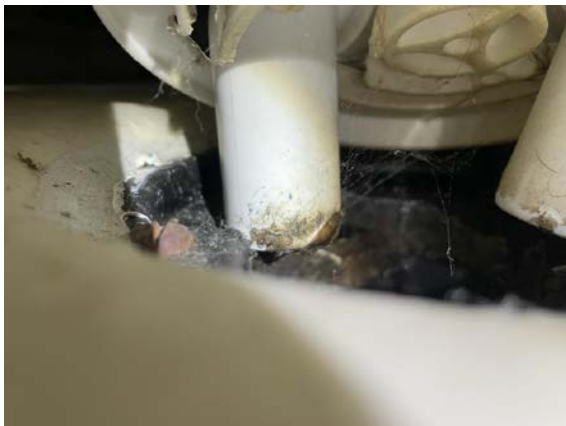
Oppbrett på våtromsbelegg under 25 mm.  
Manglende dokumentasjon på godkjent utførelse.  
Feil eller manglende tetting i hjørner og overganger.  
Mangelfull tetting rundt rørgjennomføringer.  
Tettesjikt ikke klemt til sluk.  
Alder overstiger forventet levetid.

Tettesjikt ikke klemt til sluk.

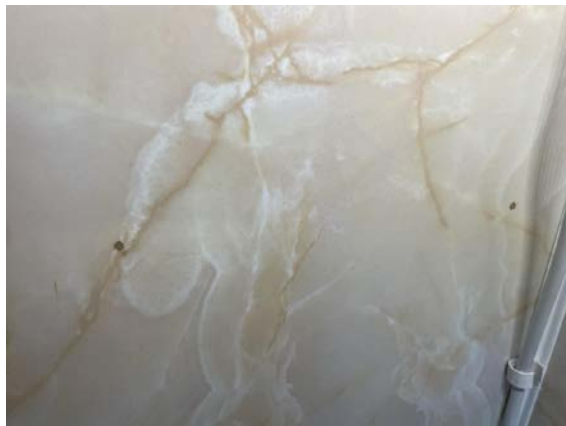
Mindre skader på baderomsplater.

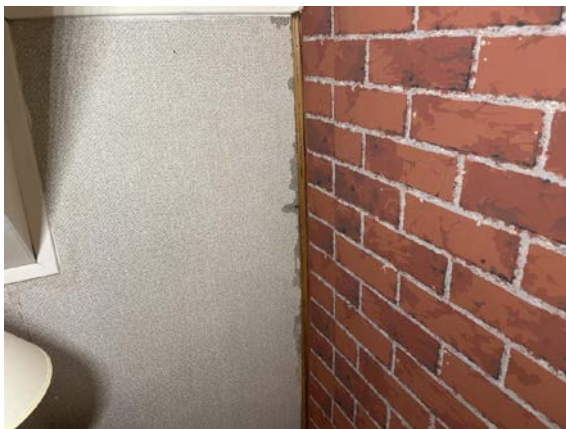
Misfarging eller skjolder (kan indikere tidligere fukt)

Vurdere reparasjon eller utskifting av skadde veggoverflater.  
Undersøke årsak til misfarging/skjolder – utelukke lekkasjer.

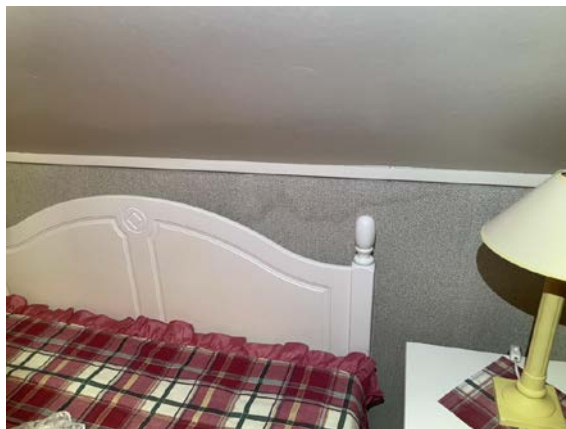
Misfarging eller skjolder (kan indikere tidligere fukt)

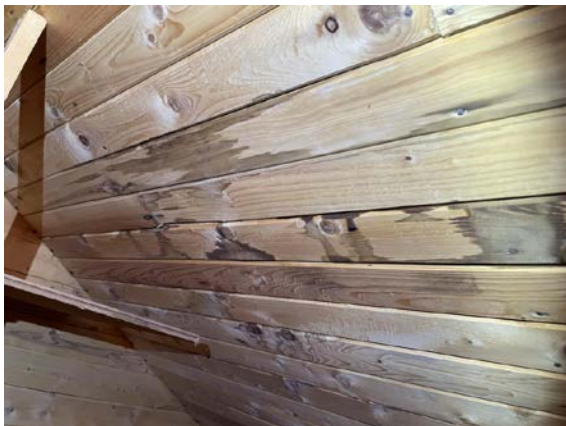
Misfarging eller skjolder (kan indikere tidligere lekkasjer).

Vurdere reparasjon eller utskifting av skadde takplater.  
Undersøke årsak til misfarging/skjolder – utelukke lekkasjer.

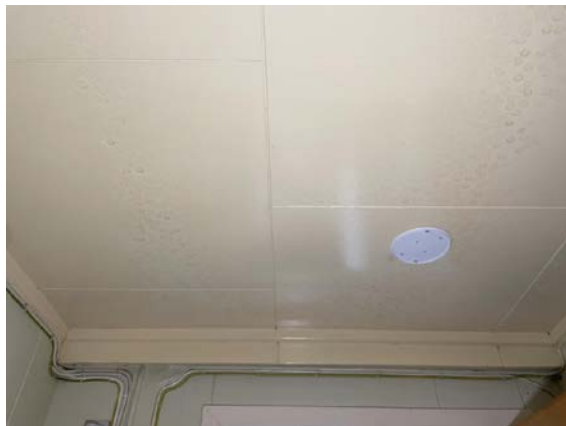
Misfarging eller skjolder (kan indikere tidligere lekkasjer).

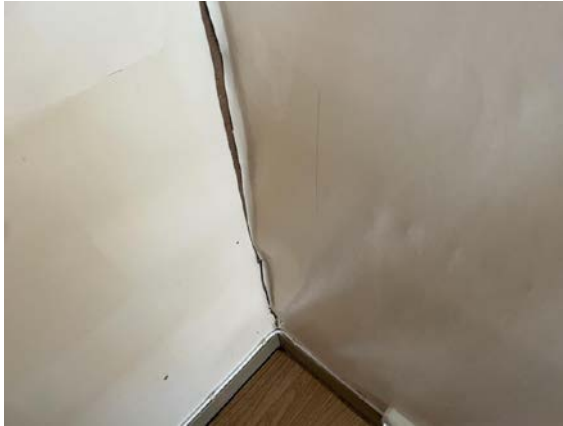
Løse eller dårlig festede tapet.

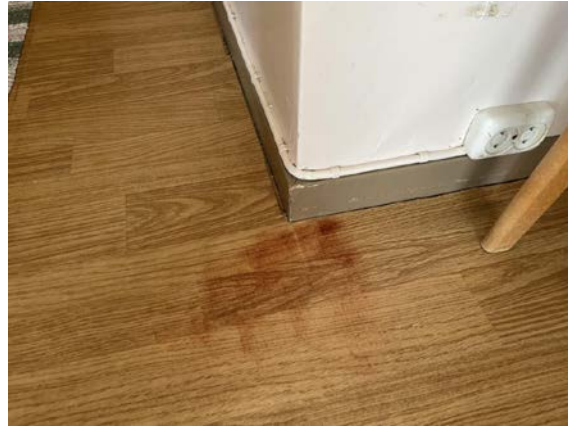
Misfarging eller flekker.

Knirk bør lokaliseres og utbedres, ofte ved å feste gulvbord bedre.  
Overflaten kan slipes og behandles på nytt, eller skiftes ved omfattende skade.  
Misfargede områder kan renses eller overflatebehandles.

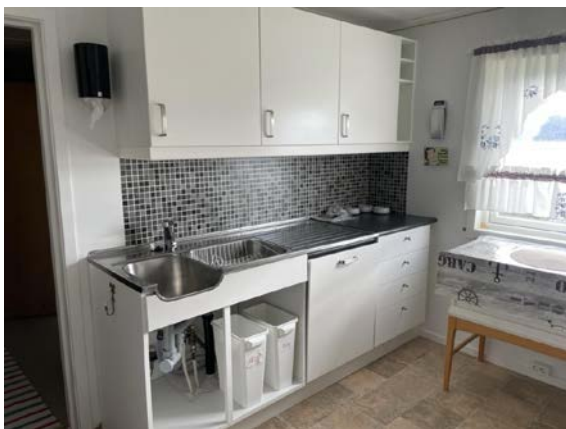
Ukjent årstall kjøkken.  
Eldre overflater med mindre avvik.

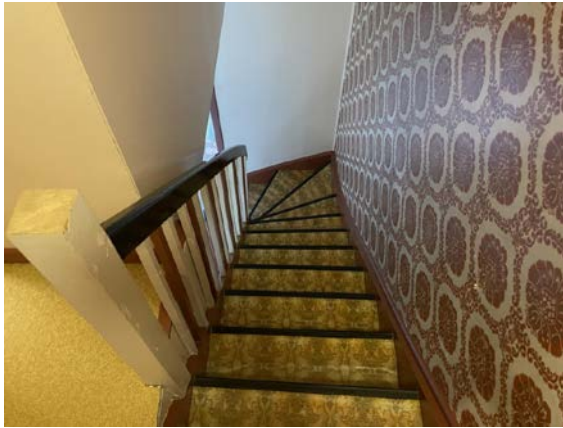
Rekkverkets høyde er ikke i henhold til gjeldende krav.

Det mangler håndlist på vegg.

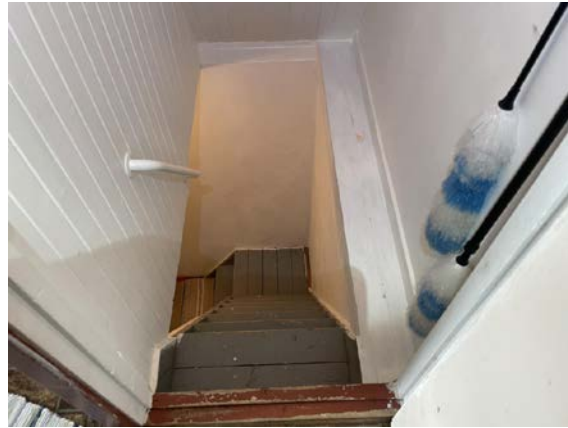
Det mangler håndlist på vegg.

Rekkverk mangler helt eller delvis.

Monter rekkverk der det mangler for å sikre trygg ferdsel.

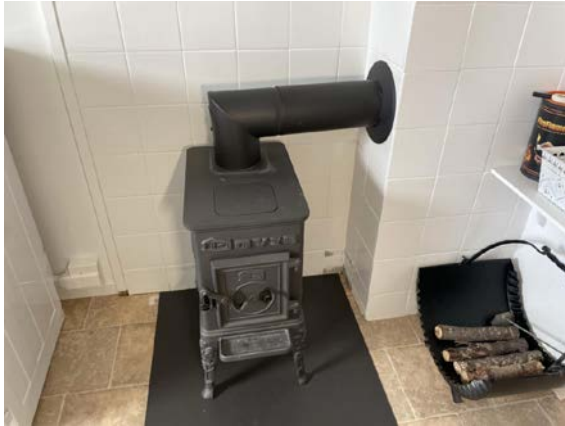
90-graders bend rett etter ovnen hindrer naturlig trekk.  
Brannmurkonstruksjon har ikke dokumentasjon.

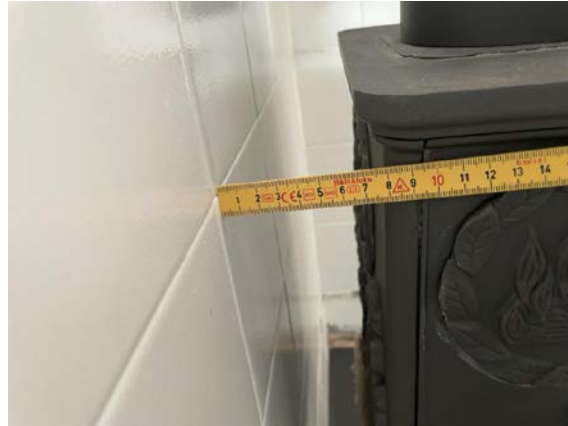
Ildstedets avstand til brannmur er under 100mm fra ildstedet.

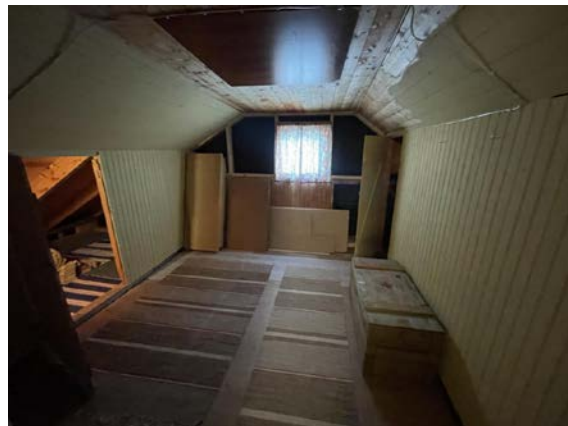
Uferdig rom over tidligere terrasse på tak

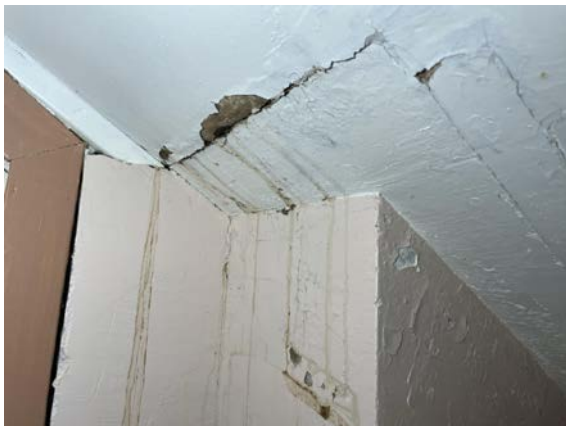
Det er registrert fukt ved gjennomføring pipe.

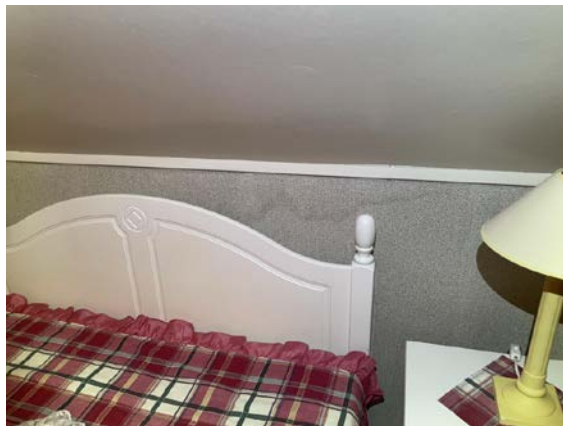
Fuktskjolder registrert.

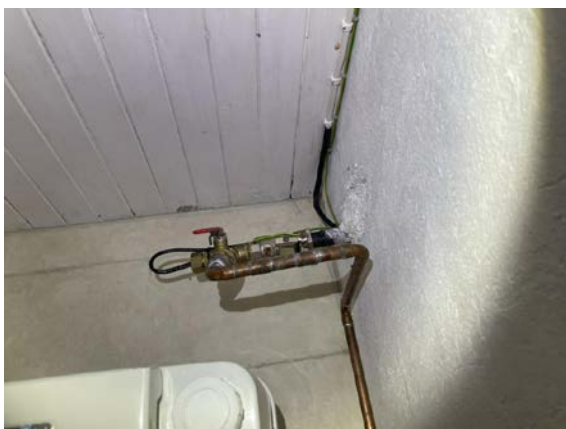
Det er eldre kobberør installert, uten tilgjengelig dokumentasjon.

Stoppekran er funksjonstestet, men det foreligger ikke informasjon om alder eller tilstand utover funksjon.
