Byframgrinna 15, 1832 ASKIM

25.11.2024

Tilstandsrapport - NS 3600

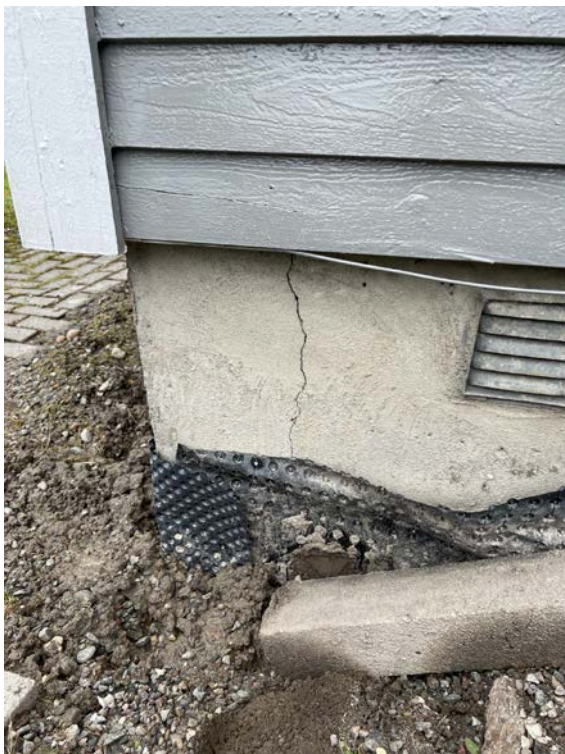
Det observeres en mindre sprekk i puss/leca på hjørnet ved terrasse. På befaringsdagen ble det ikke registrert noen tegn til setninger i bygningen og på bakgrunn av dette vurderes grunnmuren å være stabil.

En liten sprekk i grunnmuren er vanligvis ikke kritisk, men det kan likevel ha noen potensielle konsekvenser. Økt skade over tid, selv en liten sprekk kan utvide seg, spesielt i områder med frost og fukt, da vann som trenger inn kan fryse og utvide seg. Dette kan føre til at sprekken blir større med tiden.

Selv om små sprekker ofte er overfladiske, kan de indikere en viss grad av bevegelse i bygningen, som over tid kan utvikle seg til strukturelle utfordringer hvis de ikke blir overvåket.

Sprekk i grunnmur.

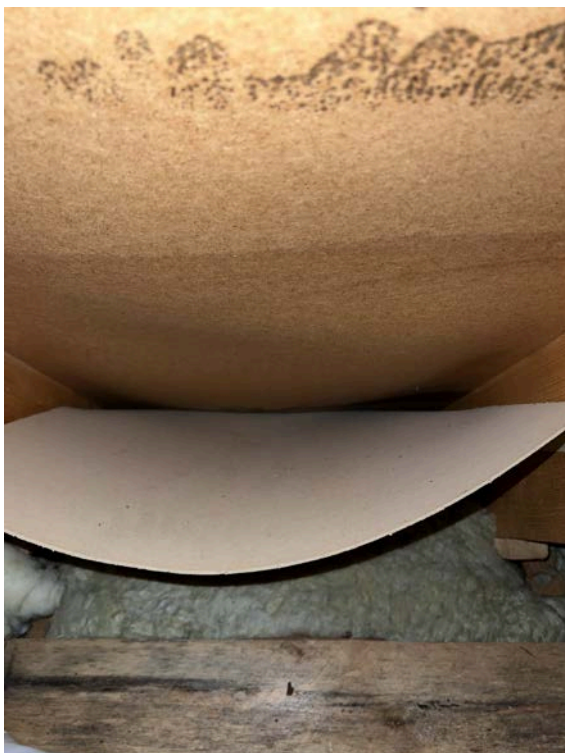
Luftespaltene i gesimser er begrenset, som medfører at konstruksjonen ikke har tilstrekkelig lufting. Manglende lufting av takkonstruksjonen kan medføre risiko for kondens, fuktproblematikk, dannelse av istapper og redusert levetid på konstruksjonen.

Manglende lufting mellom raftepapp/luftespalteskive og undertak.

For å få tilstandsgrad 0 eller 1 må lufting mellom raft/luftespalte og undertak forbedres.

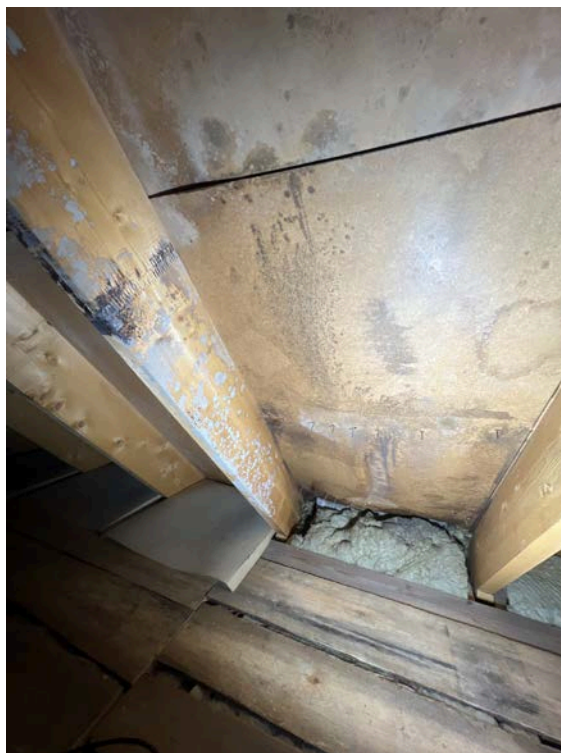
Misfarging på undertak, antas å være sotrester fra tidligere pipebrann.

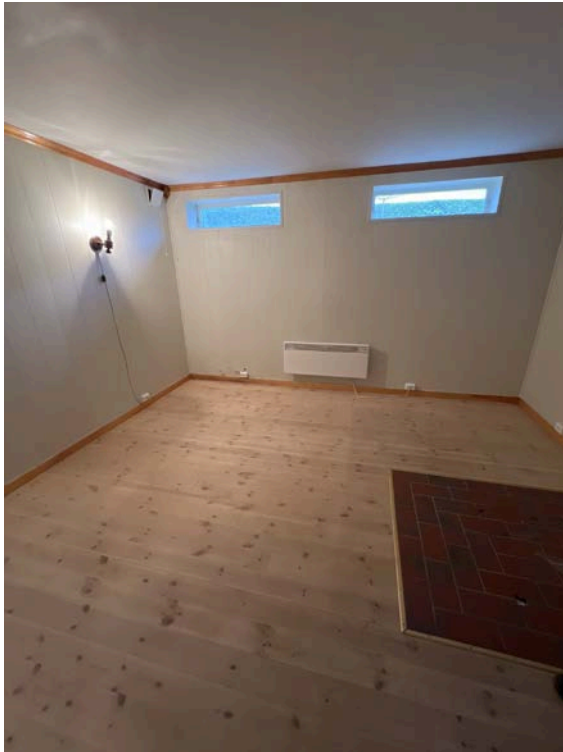
Oversikt kjellerstue

Det registreres innvendige fuktskader på vegg og gulv i kjellerstue. Svelleskader i veggoverflater og misfarging av gulvbord nærmest kjellervegg. Ved hulltaking oppdages det fuktig isolasjon og fuktig svartpapp på kjellervegg. Eksakt årsak bør avklares og videre fukttilførsel bør stoppes.

TG3 vurderes da det er påvist skader med behov for strakstiltak.

Årsak til skaden er antas å være mangelfull fuktsikring, hjemmelshaver oppdaget at knotteplasten ikke var ført langt nok over terreng, det er dette som trolig har ført til vanninntrengningen. Hjemmelshaver har selv gjort utbedringer på utsiden av grunnmur etter at skaden ble oppdaget.

Vegg og gulv må åpnes for kontroll av omfang, tørk og utskifting av skadet konstruksjon.

For å få tilstandsgrad 0 eller 1 må vegg og gulv skiftes i skadet område.
Ved åpning av konstruksjonen bør veggen holdes åpen lenge nok til at grunnmuren har tørket, at eksakt årsak er avklart og at videre fuktilførsel er stoppet.

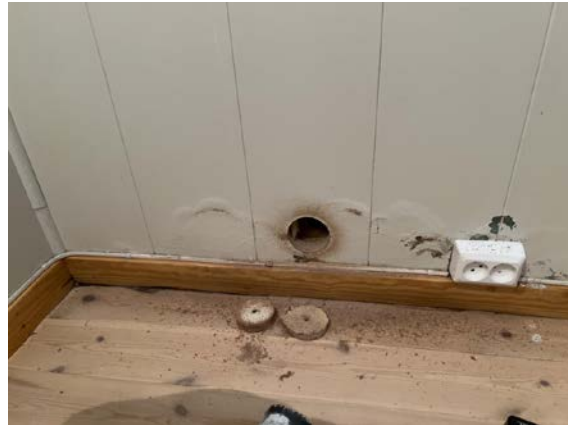
Bildet viser skader på gulv og vegg.

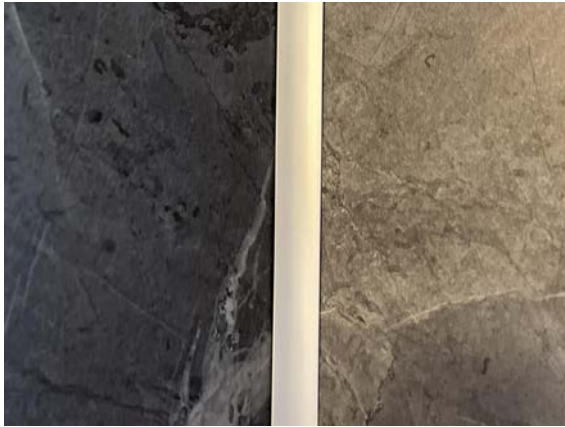
Sprekk mellom plate og hjørneprofil, fugemassen skal "tyte" ut ved montering av del 2 av hjørneprofil.

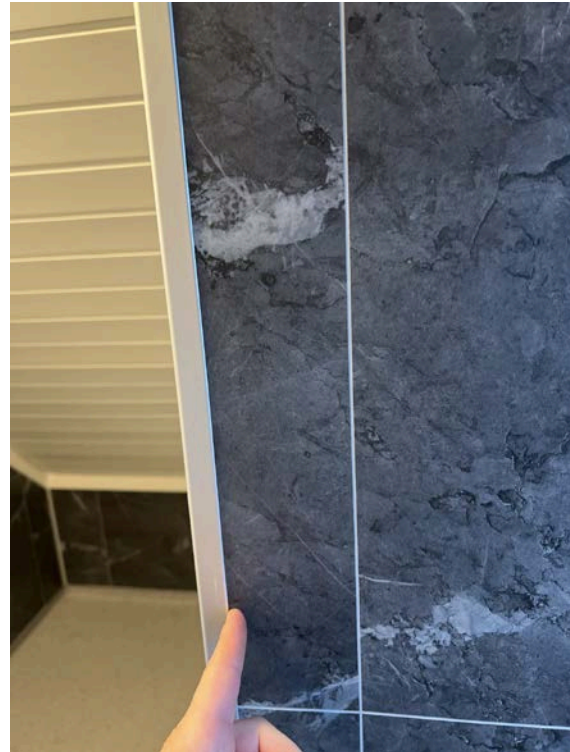
"Løst" utvendig hjørne,

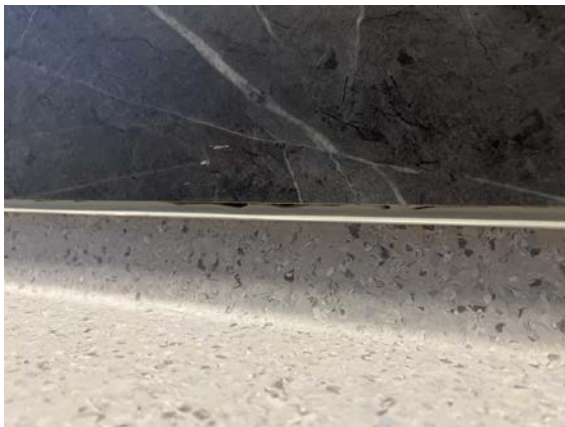
Ikke helt fullt med fugemasse mellom plate og bunnprofil.

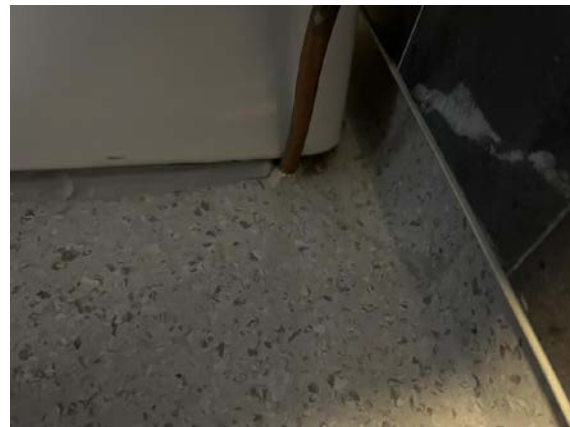
For liten oppbrett rundt rørgjennomføring.

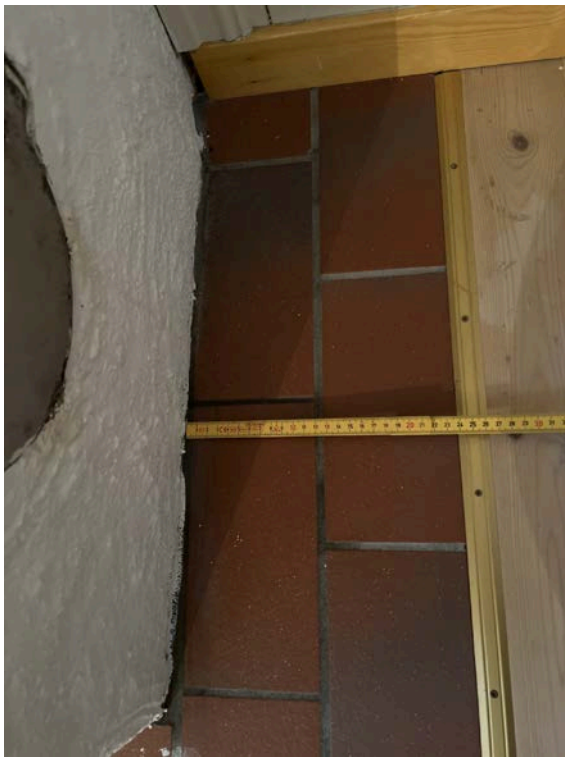
TG2 vurderes da ildfast plate mangler på gulvet under sotluke på pipe. Under luka skal golv av brennbart materiale dekkes med en ubrennbar plate i en horisontal avstand fra luka på minst 300 mm.

Under luka skal golv av brennbart materiale dekkes med en ubrennbar plate i en horisontal avstand fra luka på minst 300 mm.
