Gjertrudgjellan 7, 7374 RØROS

**Enebolig med attraktiv
beliggenhet i Vola. Utsiktstomt.
Kort vei til sentrum og fine
turområder.**

Tilstandsrapport Eierskifte

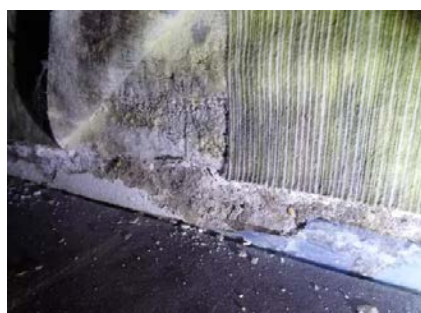
Tilfeldig måling i nedre del av vegg i underetasje

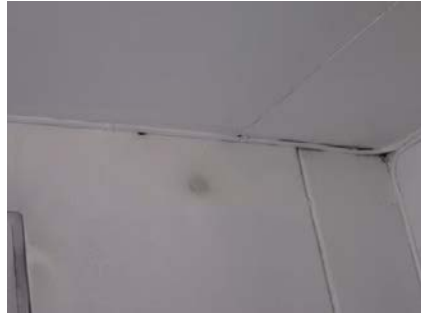
- I enkelte rom i underetasje er det misfarging som tegn på heksesot eller støvkondens i overgang vegg/himling. I eldre hus er det ofte kuldebroer. Der vil det oppstå kondens og støvet fester seg på flater med kondensproblemer. Heksesot, også kalt kjemisk sverting, ser ut som skjemmende sotaktige flekker og er fet og klebrig. Misfarging skyldes en kjemisk reaksjon mellom avdamping fra kjemiske forbindelser i bygningsmaterialer (lim, lakk og maling) og fine sotpartikler i luften. Det dannes i luften og legger seg på overflater, for eksempel inne i skap, i dørsprekker, på vegger, i tak og på vindusruter.

TG 2 på grunn av påvist fukt og heksesot.

Tegn på heksesot

- Jevnlig kontroll av overflater anbefales med tanke på fukt. Umiddelbare tiltak er ikke nødvendig.
- Det kan være hensiktsmessig å oppgradere drenering før en eventuell innredning (påføring og kledning) av vegger foretas.
- Heksesot/støvkondens er ikke farlig. Dårlig ventilasjon kan føre til at partikler blir svevende i luften og øker risikoen for at heksesot dannes. Ved å sørge for god ventilasjon vil det bli mindre avgasser i boligen og dermed redusert risiko for heksesot.
- Nærmere undersøkelser i den innerste boden anbefales.

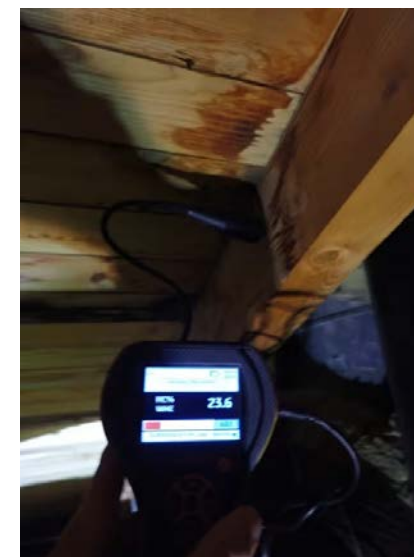
Fuktmåling ved kanalføring

Oppsummering av takteking	TG-3
<p>-Tekking er ikke inspisert pga. snø.</p> <p>-Det er påvist tegn på lekkasje ved kanalføring over tak. Fuktmåling i taktro viser et nivå over faregrensen for råteskader.</p> <p>-Taktekkingen har med bakgrunn i gitte opplysninger nådd en høy alder. Restlevetiden er usikker.</p> <p>TG 3 på grunn av tegn på lekkasje ved kanalføring, med fare for skadeutvikling i taktro.</p> <p>TG 2 settes for alder på tekking.</p>	
Anbefalte tiltak / ytterligere undersøkelser anbefales	
<p>-Nærmere inspeksjon og vurdering av takteking anbefales når forholdene gjør det mulig.</p> <p>-En lokal utbedring må utføres ved gjennomføring i tak. Nærmere undersøkelser må til før utbedringstiltak kan bestemmes. Kostnadsestimatet er satt for nærmere undersøkelser.</p> <p>-En eventuell utskifting av takteking med lignende materialer kan koste mellom 50 000 - 150 000 (anslag gitt iht. kostnadstrinn i rapporten).</p>

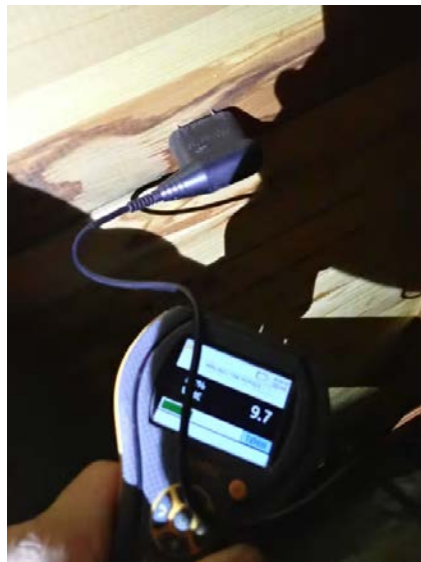
Fuktmerker ved pipe

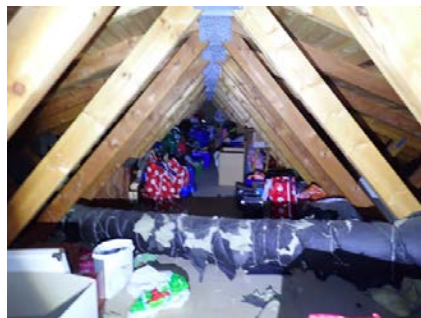
Lagrede gjenstander begrenser kontroll

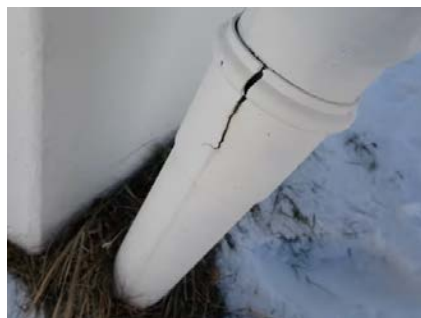
Sprekk i plastrør

- Det er indikasjon på deformasjoner i nedløpsrør.
- Plastrør som føres ned i bakken har stedvis sprekker.
- Takrenne over balkong har noen rustflekker, og indikasjon på drypplekkasje.

TG 2 på grunn av påviste forhold.

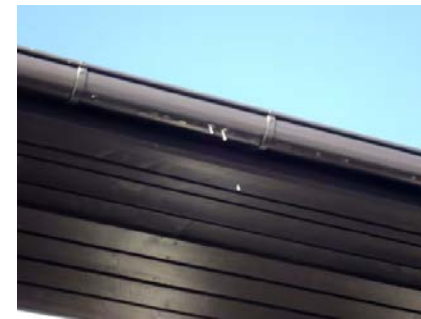
Rustflekker og symptom på drypp (istapper under renne)

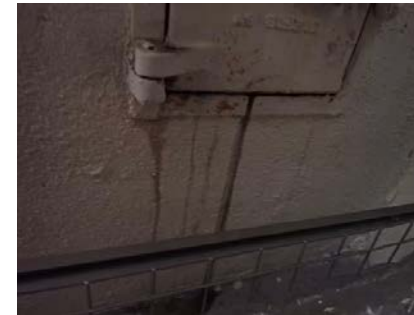
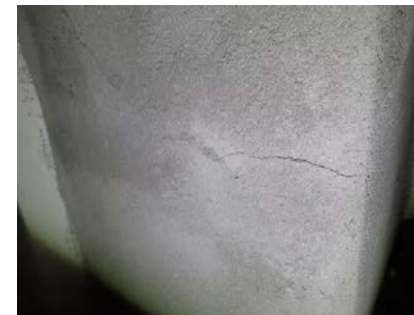
Påmurt del i underetasje

Oppsummering av ildsted/skorstein	TG-2
<p>-Det er rennemerker fra sotluke.</p> <p>-I bod i underetasje er det en påmurt del i murstein. Denne har noen sprekker.</p> <p>-Det har forekommet sprekker mellom pipemur og påmurt peis. Dette er ikke unormalt å se, da det kan være noen mindre bevegelser mellom delene. Ofte på grunn av at det ikke er armert her.</p> <p>-Pipemur over tak har sprekker/slitasje.</p> <p>TG 2 på grunn av påviste forhold.</p>	
Anbefalte tiltak / ytterligere undersøkelser anbefales	
<p>-Utbedring/etablering av pipehatt anbefales for å unngå inndriv i pipa, som kan føre til avrenning fra sotluke.</p> <p>-Nærmere undersøkelser og eventuell utbedring av den påmurte delen i underetasje anbefales.</p> <p>-Sprekker i pipemur over tak bør undersøkes nærmere, og deretter utbedres.</p>

- Utbedring/etablering av pipehatt anbefales for å unngå inn driv i pipa, som kan føre til avrenning fra sotluka.
- Nærmere undersøkelser og eventuell utbedring av den påmurte delen i underetasje anbefales.
- Sprekker i pipemur over tak bør undersøkes nærmere, og deretter utbedres.

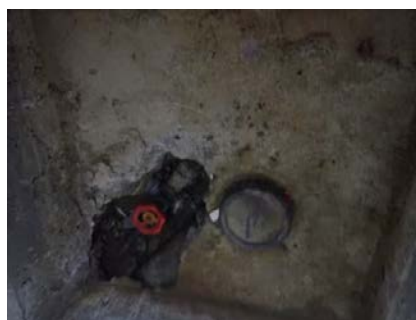
Stoppekran

- Eldre stoppekran. Ikke funksjonstestet pga. alder og fare for lekkasjer. Anbefales skiftet.
- Det er noe irring på rør ved stoppekranen, men ingen synlige skader utover dette.
- Mer enn halvparten av forventet brukstid er passert på eldre vannledninger. Restlevetiden er usikker.

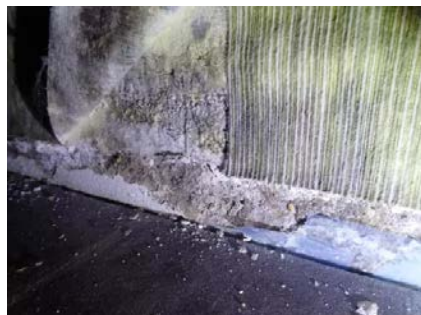
Påvist saltutslag mot dusjsone fra kott

Det er behov for totalrenovering av våtrommet!	
Er det foretatt hulltaking fra tilstøtende rom?	Nei
Er det påvist indikasjon på skader/fukt ved bruk av fuktsøk/fuktmåling?	Ja
Oppsummering av våtrom	TG-3
<p>Belegg og malt betong på gulv. Våtromstapet og malt glassfiberstrie på vegger. Takess i himling. Utstyrt med åpen dusj, opplegg for vaskemaskin, servant i innredning, skyllekum og naturlig avtrekk. Det er støpejernssluk.</p> <p>-Rommet er delvis uten tettesjikt i våtsonen, og det er stor risiko for lekkasjer. Tettesjikt og sluk i rommet er aldrende og slitte, og har behov for utskifting. Sluket har noe rust.</p> <p>-Vegg mot dusjsone er av mur. Det ble påvist at det kan ha trukket fukt fra dusjing gjennom murvegg mot kott.</p> <p>TG 3 på grunn av kombinasjon av alder og delvis manglende tettesjikt.</p>	
Anbefalte tiltak	
<p>-Rommet bør renoveres. Ved fortsatt bruk må det settes inn et dusjkabinett, og jevnlig kontrollere foretas av overflater.</p>
