## Nøkkelinformasjon

# Kombinasjonseiendom med leilighet og to næringslokaler beliggende på Låby

# Tilstandsrapport

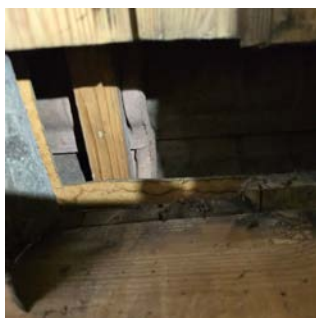
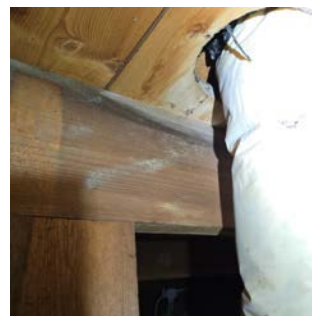
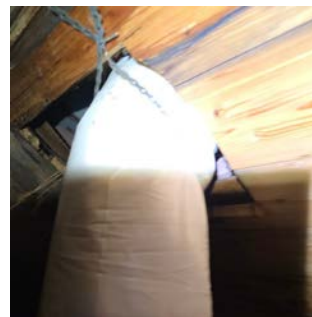
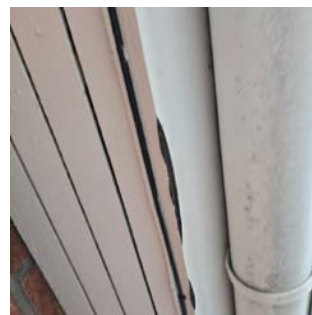
Synlig svertesopp og fuktmerker på undertak.

Synlig lekkasjer og råte på forkant bod/gesimskasse utenfor fotpleier.

Synlig lekkasjer og råte forkant bord.

Tak over del til fotpleier må undersøkes nærmere, synlig lekkasje på forkant bord. Kan skyldes lekkasje i tekking.

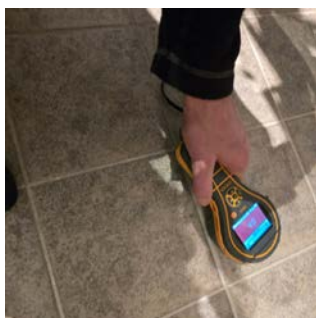
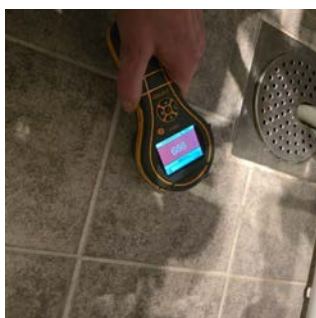
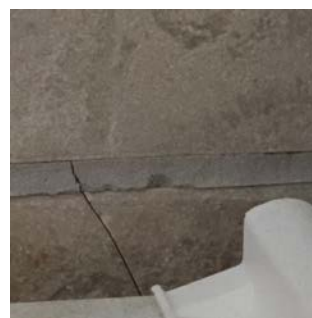
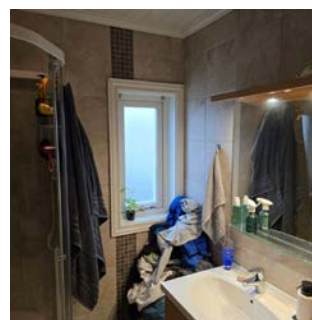
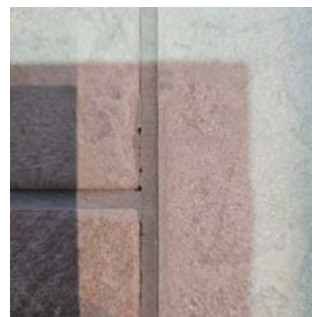
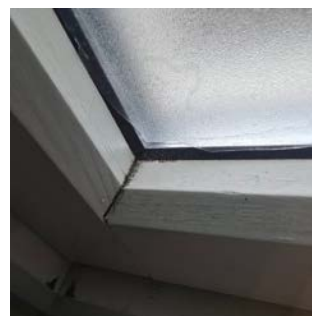
- Det er avvik:  
Det ble målt høye fuktindikasjoner på gulv.

Ved renovering av vaskerommet må det fuktsikres tilstrekkelig.
