**Prisant.:** Kr 4 300 000,-  
**Omkostn.:** Kr 108 850,-  
**Total ink omk.:** Kr 4 408 850,-  
**Selger:** Søndre Østfold Tingrett

**Salgsobjekt:** Bygård/flermannsbolig  
**Eierform:** Eiet  
**Byggeår:** 1963  
**BRA-i/BRA Total** 213/234 kvm  
**Tomtstr.:** 980.4 m<sup>2</sup>  
**Soverom:** 2  
**Gnr./bnr.** Gnr. 61, bnr. 286  
Gnr. 61, bnr. 286  
Gnr. 61, bnr. 286

# Kombinasjonseiendom med leilighet og to næringslokaler beliggende på Låby

| Tilstandsrapport ..... | 49 |

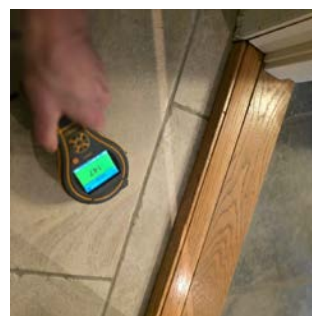
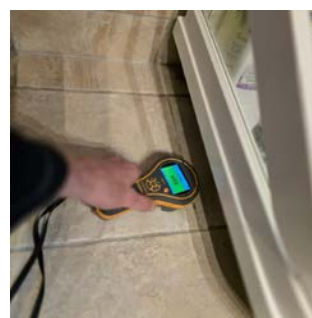
### Tilliggende konstruksjoner våtrom

Det ble fukt målt i allerede borret hull i vegg fra trapperommet. Det er mdf-panel, rupanel, isolasjon, papir og rupanel i badevegg.  
Det ble målt normale fuktverdier i vegg og på overflater.
