Gubberudvegen 119, 2312 OTTESTAD

**OTTESTAD / GUBBERUD**

# DITT NYE HJEM?

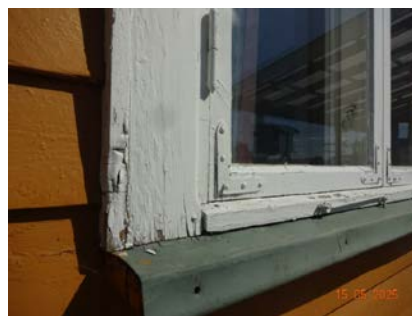
- Det er ingen eller liten lufting i nedre kant av kledning mot grunnmur.
- Panel er ført helt ned mot vannbrett, fare for fuktopptrekk og forvitring.
- Panel er ufagmessig skjøtet.

- Det bør foretas tiltak for å bedre lufting av kledningen.

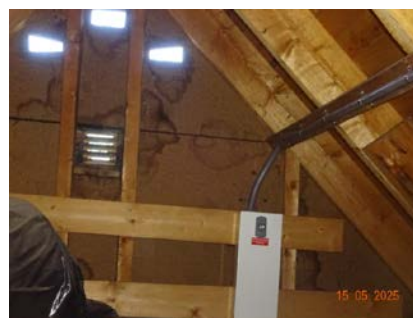
- Det er begrenset/dårlig ventilering av takkonstruksjonen.
- Det er påvist fuktskjolder på vindsperre i gavlvegg. Antatt etter tidligere fuktproblematikk.
- Det er påvist enkelte fuktskjolder på takkonstruksjoner ved pipe. Ved bruk av fuktmåler ble det ikke registrert unormale verdier. Antatt etter tidligere fuktproblematikk.
- Råteskadet vinds kier.
- Synlige spiker igjennom undertak.

Anbefaler ytterligere undersøkelser.

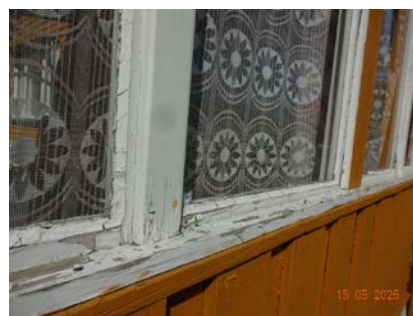
## TG 2 Vinduer

Vinduer med 3 lags isolerglass fra 1979.  
Vindu med 2 lags isolerglass fra 1989.  
Varevinduer, 1+1 glass.  
Det opplyses på generelt grunnlag at punkterte isolerglass kan være vanskelig å oppdage på grunn av varierende temperaturer og lysforhold.

- Karmene i vinduer er slitte og det er sprekker i trevirket.
- Sprekker i kitt til eldre vinduer. Vinduer bør kittes på nytt.

- Det må foretas lokal utbedring.

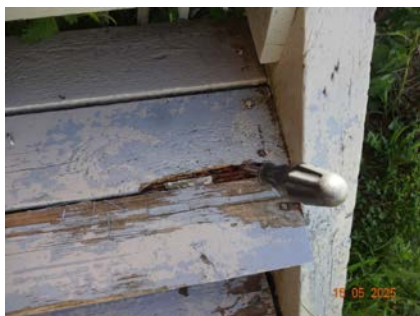
Det er påvist råteskade i utvendig med adkomst til veranda ved stue.

- Det må foretas tiltak for å lukke avviket.
