Skjeftevegen 7A, 7713 STEINKJER

**Skjefte - Vakker, herskaplig bolig med garasje. Egen utleiebolig med 5 hybler. Romslig pent opparbeidet selveiertomt.**

# Tilstandsrapport

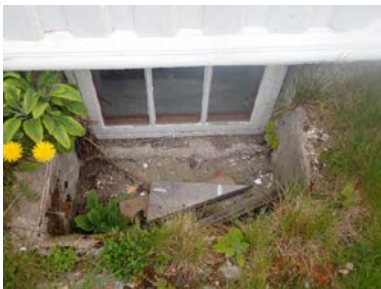
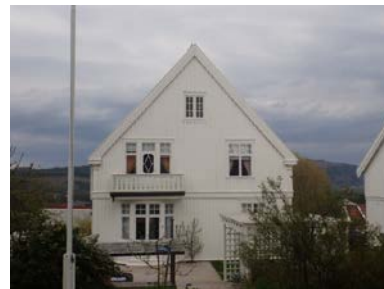
For takvinduer er det viktig i perioder med vedvarende snø på taket og lave utetemperaturer krever dette at vinduene holdes fri for snø og is, dette for å unngå snøsmelting, isdannelse og vannlekkasjer.

For vinduer i 3. etasje anbefales det å oppgradere vinduer som har løs midtsprosse slik at krav til rømning blir ivarettatt.

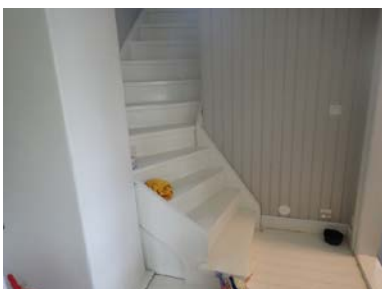
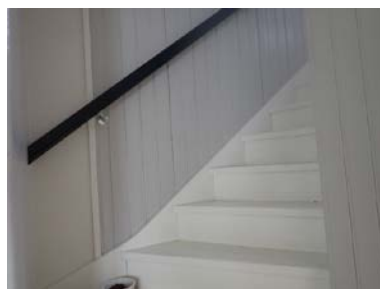
- Håndløper må monteres på vegg for å tilfredsstille krav på byggetidspunktet.

Det må monteres håndløper på begge sider for å lukke avviket.

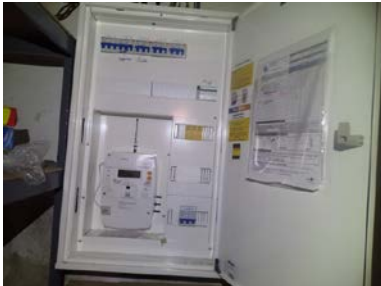
Sikringsskap i kjeller

Elanlegg med utført kontroll og lukket avvik.
