Wessels gate 9, 6507 KRISTIANSUND N

**Innholdsrik enebolig med
utleiedel (Hel tomannsbolig) - Flott
uteområde- Leieinntekter på kr
10.000,- pr mnd**

Salgsobjekt: Tomannsbolig
Eierform: Eiet
Byggeår: 1917
P-rom/BRA 255/371 kvm
Tomtstr.: 956.8 m²
Soverom: 5
Gnr./bnr. Gnr. 2, bnr. 94
Oppdragsnr.: 1601240015

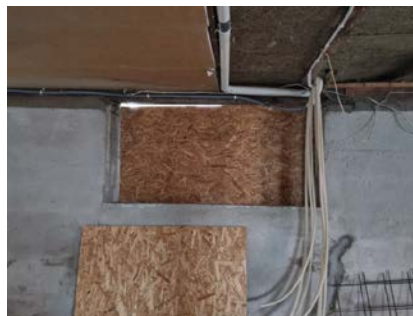
- Det er avvik:
Eldre vindu og åpne hull i mur.

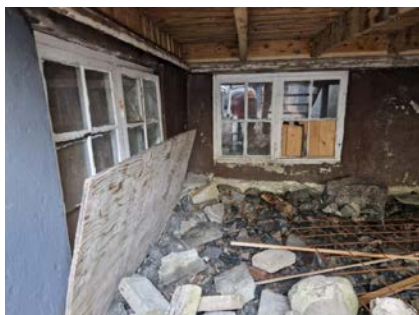
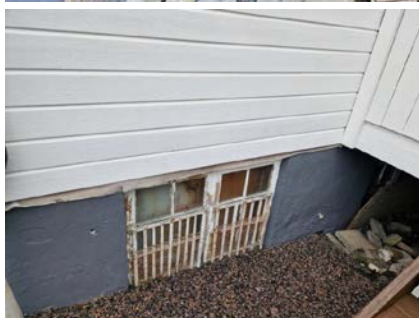
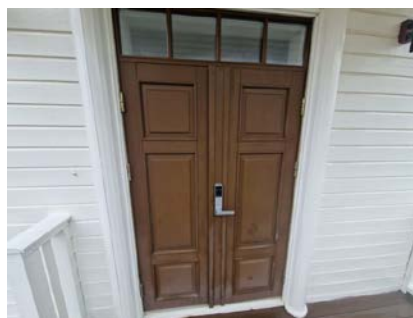
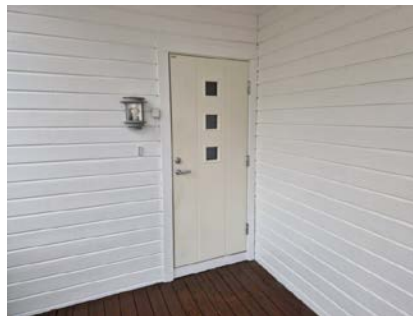
Kjelleren er utstyrt med vinduer fra byggeår.

- Det er avvik:
Døren i kjelleren er eldre og slit.
Døren til utleie leiligheten er vanskelig å åpne og lukke.

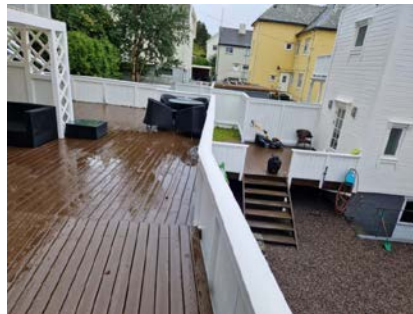
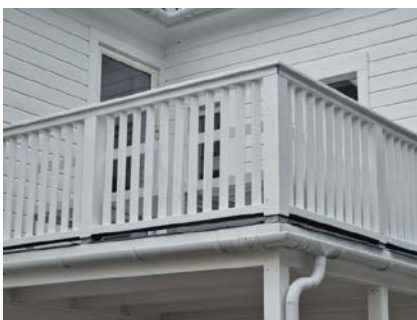
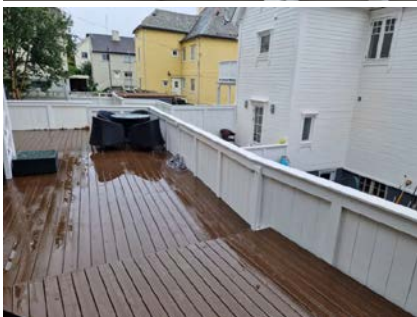
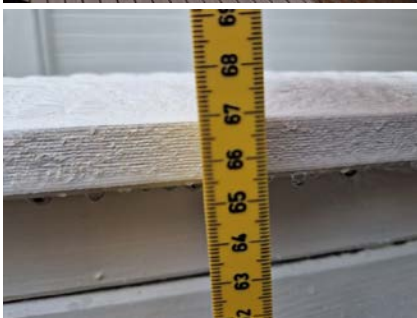
- Rekkverket er for lavt i forhold til dagens krav til rekkverkshøyder.

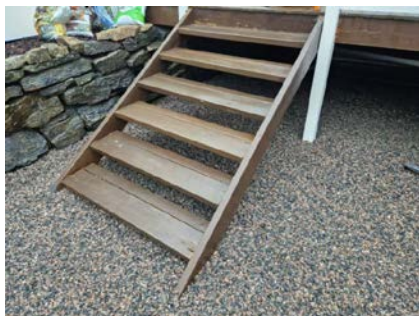
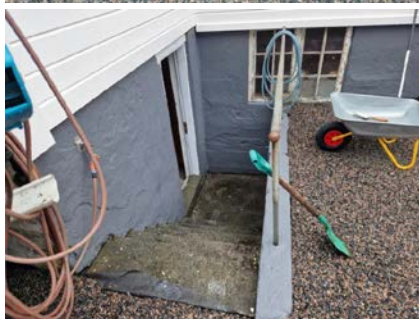
- Åpninger i rekkverk er ikke i henhold til krav i dagens forskrifter.
- Det er ikke montert rekkverk.
- Rekkverkshøyder er under dagens forskriftskrav til rekkverk i trapper.

- Rekkverk må monteres for å lukke avviket.

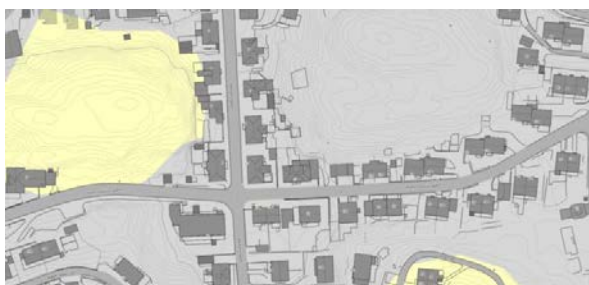
- Det er ikke foretatt radonmålinger, og bygget er heller ikke utført med radonsperre.

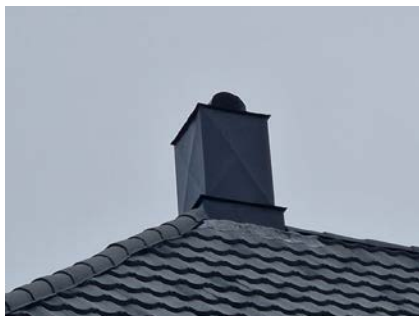
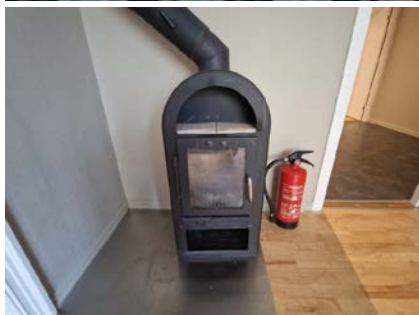
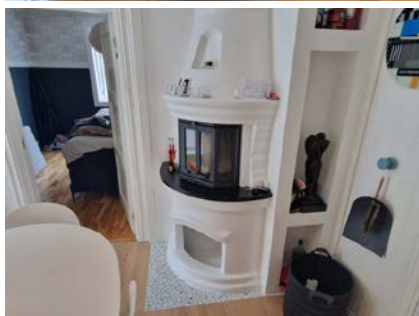
- Pipevanger er ikke synlige.

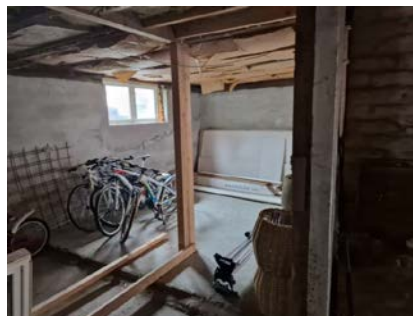
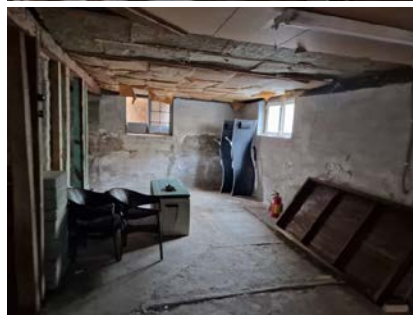
Kjelleren er brukt som boder og konstruksjonen er av åpen betong.

- Det er påvist indikasjoner på noe fuktgjennomtrenging inn i kjellermur.
- Det er påvist indikasjoner på noe fuktgjennomtrenging i kjellergulv.

- Det påviste fuktnivå gir grunn til å overvåke konstruksjonen jevnlig for å se utvikling over tid, og eventuelt foreta tiltak for å unngå fuktskader.

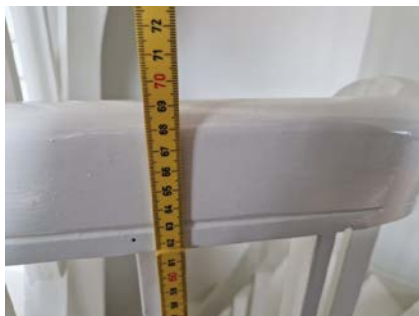
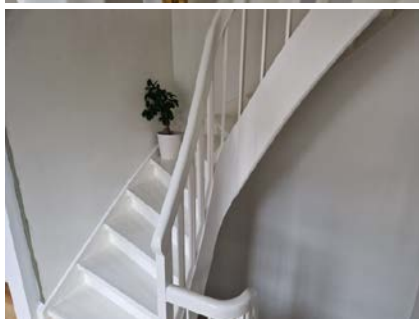
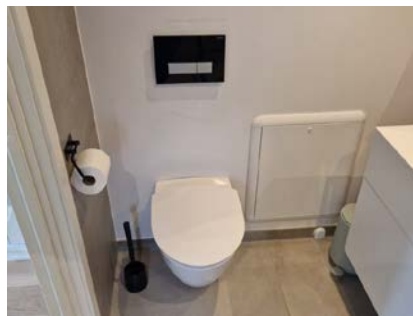
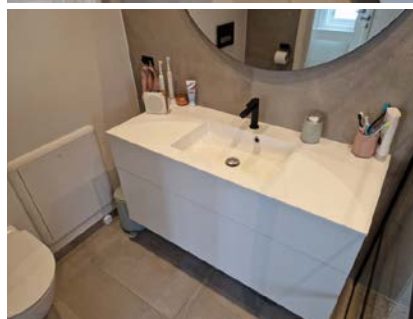
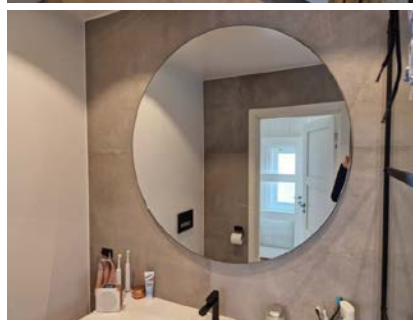
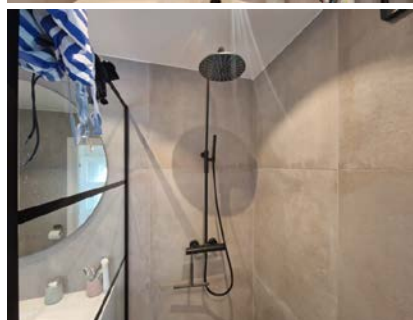
- Rekkverkshøyder er under dagens forskriftskrav til rekkverk i trapper.
- Det mangler håndløper på vegg i trappeløpet.

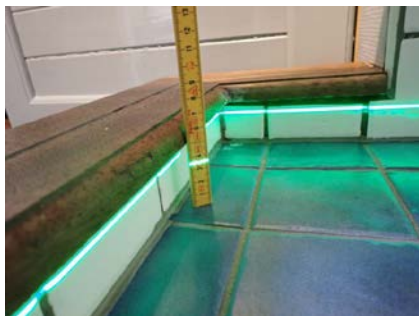
- Det er påvist avvik i fallforhold til sluk i forhold til krav i forskrift på byggetidspunktet.
- Det er mulighet for at det kan forekomme vannlekkasje på våtrommet hvor vann ikke vil gå til sluk.
- Det er påvist at høydeforskjell fra topp slukrist til gulv/synlig topp membran ved dørterskel er mindre enn 25 mm.

Sluket på våtrommet ligger i en hevet sone. Skulle det oppstå en lekkasje ved servanten eller toalettet vil ikke vannet nå sluk.

Våtrommet fungerer med disse avvikene, men det bør overvåkes jevnlig. Badet er eldre og nærmer seg et tidspunkt for modernisering.

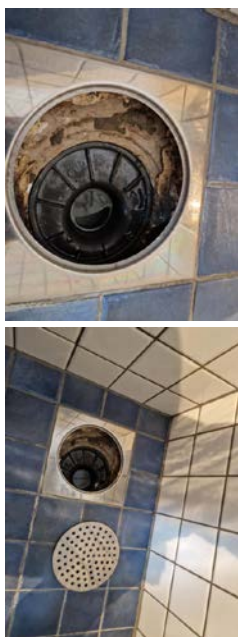
Synlig smurt membran oppå sluk i dusjnisje. Ikke synlig klemt i slukring.

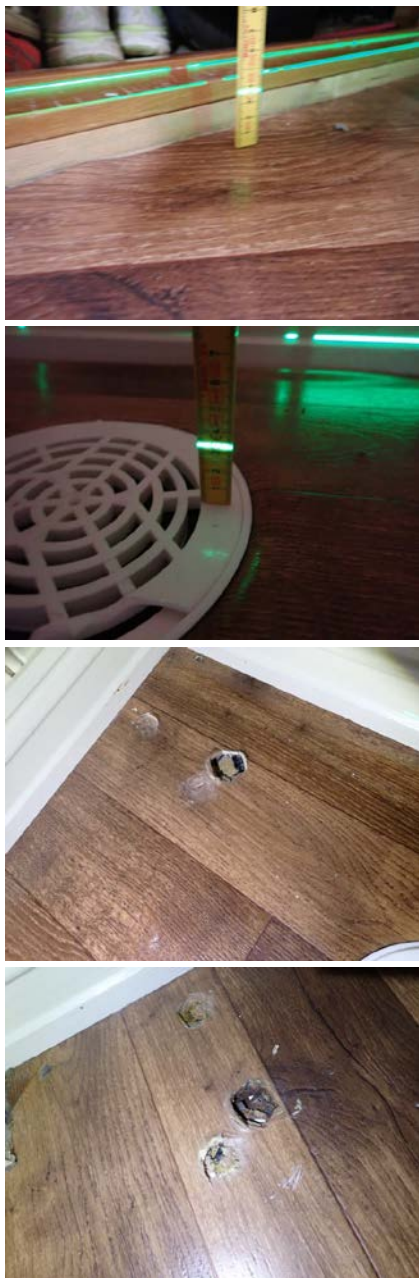
- Det er påvist at gulvoverflaten har sprekker.
- Det er påvist at høydeforskjell fra topp slukrist til gulv/synlig topp membran ved dørterskel er mindre enn 25 mm.

Det er registrert noe skade på vinylen ved vaskemaskinen. Det anbefales å utbedre dette.

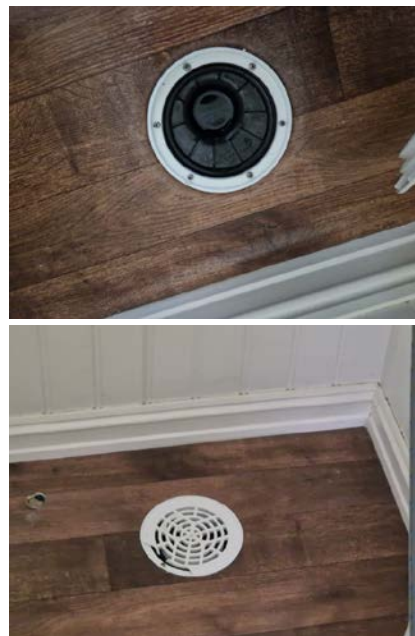
Det er synlig vinylbelegg klemt i sluk-ringen.

- Mer enn halvparten av forventet brukstid er passert på membranløsningen.

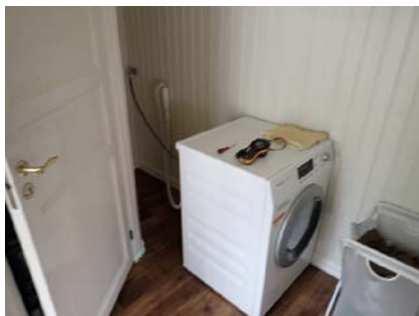
Rommet har ingen form for ventilering.

- Rommet har ingen ventilasjon
- Rommet har ingen ventilasjon.

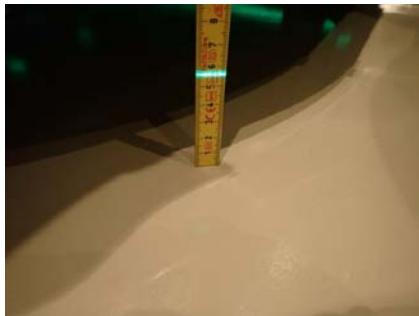
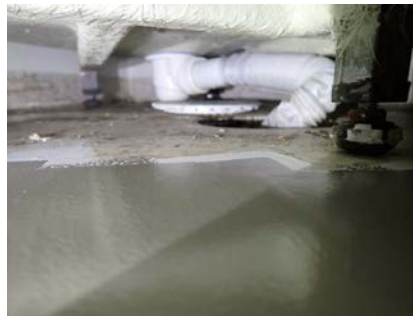
- Det er påvist at høydeforskjell fra topp slukrist til gulv/synlig topp membran ved dørterskel er mindre enn 25 mm.
- Det er påvist avvik i fallforhold til sluk i forhold til krav i forskrift på byggetidspunktet.

- Våtrommet fungerer med dette avviket.

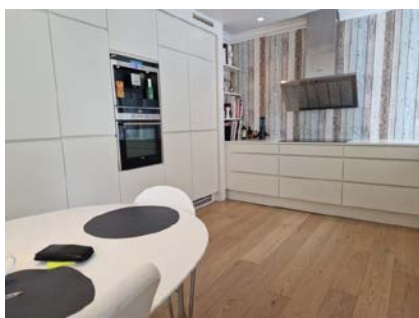
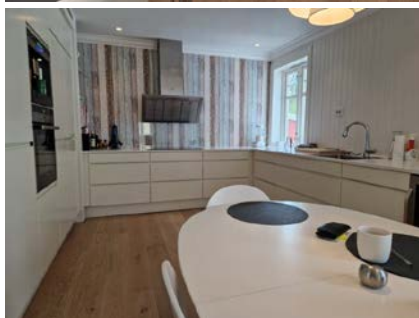
- Det er ikke påvist tegn på at det er montert lekkasjedeteksjon ved oppvaskmaskin/oppvaskkum, dette er et krav på kjøkkenet ut ifra alder.

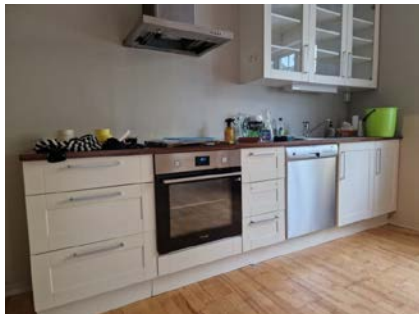
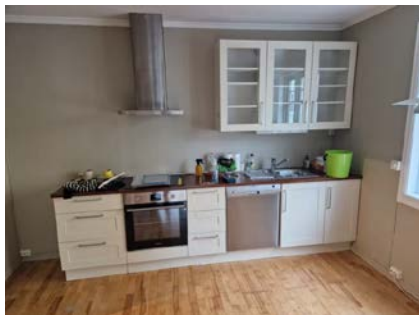
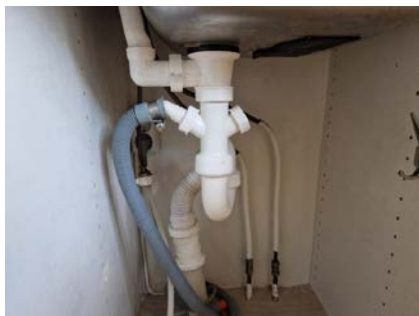
- Det er ikke påvist tegn på at det er montert lekkasjedeteksjon ved oppvaskmaskin/oppvaskkum, dette er et krav på kjøkkenet ut ifra alder.

- Det bør monteres lekkasjedeteksjon ved oppvaskmaskin/oppvaskkum.

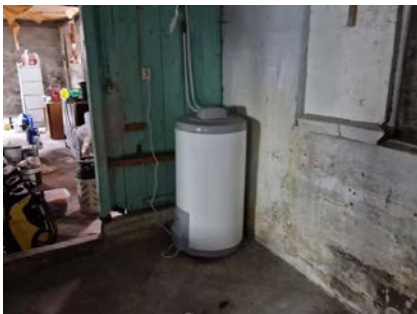
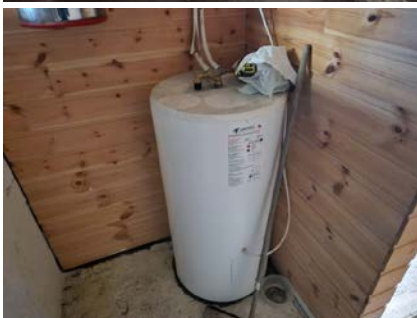
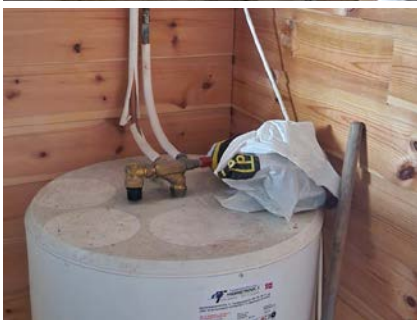
Boligene er utstyrt med Høiax varmtvannsberedere i kjelleren, de er på ca 200 liter.

- Det er ikke påvist tilfredsstillende el-tilkobling av varmtvannstank iht. gjeldende forskrift.
