Buavegen 57, 5550 SVEIO

**Sjarmerende og romslig enebolig  
med landlig og idyllisk  
beliggenhet - Stor tomt - Dobbel  
garasje - pent opparbeidet hage**

Befaringsdato: 18.11.2024

Rapportdato: 25.11.2024

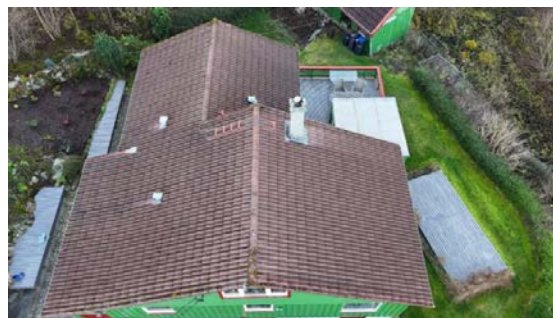
Taket er tekket med takstein av betong.  
Tekkingen er besikket fra bakkeplan og ved lett bruk av drone uten å påvise vesentlige feil som manglende tekking eller større skader.  
Det foreligger ingen dokumentasjon av tekking og det er således ikke utført noen nærmere vurdering om taket har tilstrekkelig helning etc.  
Undertak antas generelt å vare like lenge som primærtkking, uten nærmere undersøkelser. Undertak og lekter er ikke besikket.

Bygningsdelen er av eldre dato, og behovet for vedlikehold eller tiltak kan ikke utelukkes. Det er derfor nødvendig å varsle om risikoen for skader på grunn av alderen.

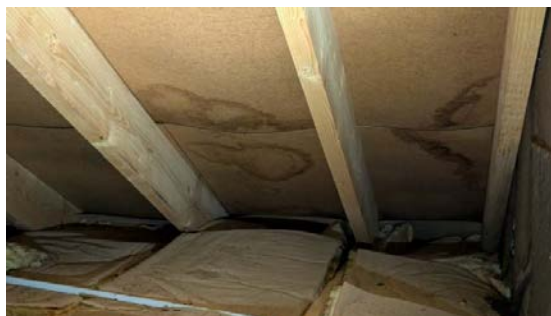
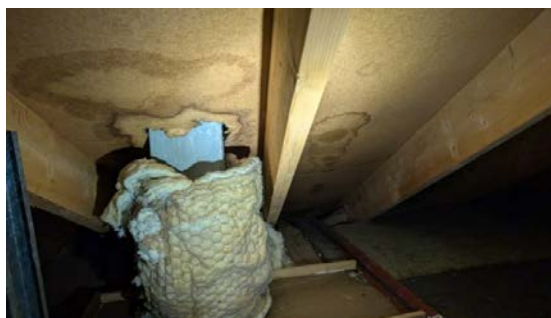
- Det er påvist avvik rundt gjennomføringer i takflaten.
- Det er påvist fuktskjolder i undertak/takkonstruksjon.
- Det er registrert symptom på aktivitet fra skadedyr

Mindre fuktskjolder rundt noen gjennomføringer.

- Påviste skader må utbedres.
- Det må gjennomføres ytterligere undersøkelser.

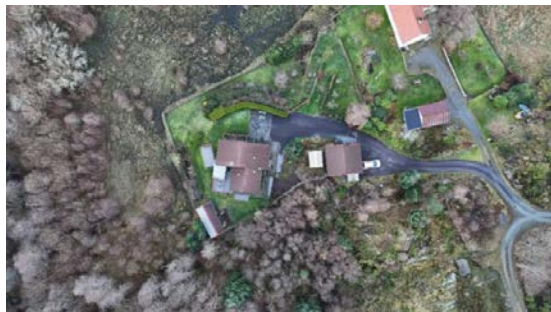
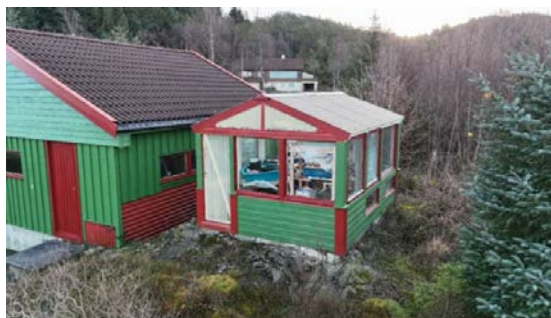
- Det er påvist andre avvik:

- Det må foretas tiltak for å lukke avviket.

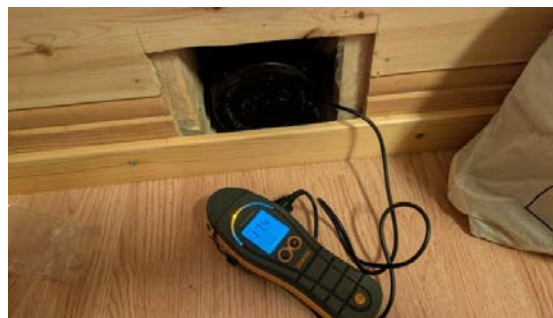
Det er gjennomført fuktmåling i luke vegg verksted for stakeluke og her måles det ca. 18 vektprosent fuktighet.

Det er gjennomført hulltaking i kjellerstue (under stue 1.etg) og her måles det 20 vektprosent fuktighet.

- Det er gjennom hulltaking påvist høyt fuktnivå inne i trekonstruksjonen i hulltakingen, men ikke påvist fuktskader i dette området. Høy luftfuktighet kan over tid føre til muggvekst eller sverting av materialer. Samtidig kan materialer og konstruksjoner bli ødelagt.

Fuktighet mellom 16 - 19.5 vektprosent vurderes som fuktig. Dette tilsvarer ca. mellom 75 % - 85 % relativ fuktighet og innebærer risiko for muggdannelser og stripet borebille (mott).

Fuktighet mellom 19.5 - 27.9 vektprosent vurderes som meget fuktig. Dette tilsvarer ca. mellom 85 % - 100 % relativ fuktighet og innebærer risiko for treødeleggende sopper, muggdannelse, stripet borebille og råteborebiller mm.

- Det påviste fuktnivå gir grunn til å overvåke konstruksjonen jevnlig for å se utvikling over tid, og eventuelt foreta tiltak for å unngå fuktskader.

Det må gjøres nærmere undersøkelser.

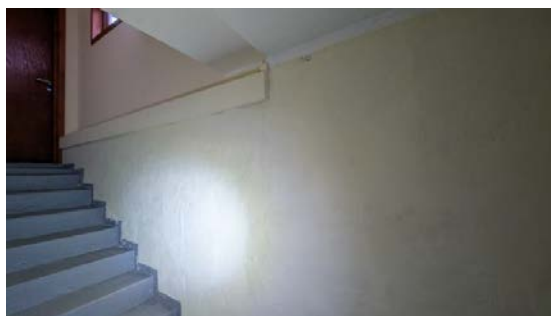
Bygningsdelen er kontrollert ved stikktagninger og deler av konstruksjonen er skjult. Det tas forbehold om at bygningsdeler kan ha varierende tilstand / skjulte feil og mangler.
