# Mysen - Koselig 1/2-part av vertikaldelt tomannsbolig. Gangavstand til sentrum.

# Tilstandsrapport

Befaringsdato: 30.04.2025

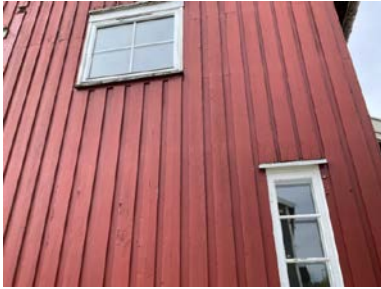
- Det er påvist betydelige råteskader i bordkledningen.

- Det ble foretatt stikktagninger etter råte/dårlig kledning ved hjelp av en syl, påvist råte. På steder hvor det er registrert mye råte i kledningsbord, er det å forvente at veggkonstruksjon har tatt skader. Ellers er det generelt med værslitte bord samt malingsavflassing på trekledning.

- Kledningen viser værslitasje, tørkesprekker og råte. Uten vedlikehold/utbedring vil det kunne oppstå ytterligere skader.

- Råteskadet trekledning må skiftes ut.

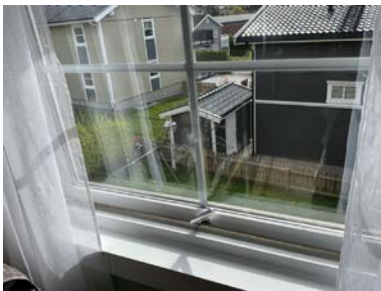
- Det er påvist avvik rundt innsettsdetaljer.
- Det er påvist noen glassruter som er punktert eller sprukne.
- Det er påvist tegn på innvendig kondensering av enkelte vindusglass.
- Karmene i vinduer er slitte og det er sprekker i treverket.

- Ikke påvist tilfredsstillende tetting rundt alle vinduer, mangler vannbrettbeslag i underkant av vinduet.  
- Det er observert tegn på innvendig kondensering på enkelte vindusglass. Dette indikerer at det kan være redusert isolasjonsevne i glassene eller utilstrekkelig ventilasjon i rommet som fører til oppsamling av fuktighet på innsiden av vinduene.  
- Påvist vindu med punktert glass. Årsaken til punkterte glass er som regel at det er kommet en brist i tetningsmassen mellom karm og rute.  
- Vinduets karm har synlige sprekker som kan svekke funksjon og tetthet over tid, forårsaket av aldring, fukt samt manglende vedlikehold.

- Andre tiltak:
- Det må påregnes noe vedlikehold og at enkelte vinduer må skiftes ut.
- Beslaget under vinduene må monteres korrekt for å sikre tetthet og unngå fuktskader. Feilen kan føre til vanninntrengning og skade på omkringliggende konstruksjoner dersom tiltak ikke utføres.
- Punkterte vinduer har redusert isolasjonsevne og kan gi dugg mellom glassene. Utskifting bør vurderes for å opprettholde funksjon og komfort.
- Forbedre ventilasjonen eller vurder utskifting av gamle vinduer for å redusere kondens. Uten tiltak kan fukt føre til skader på karmene, mugg og svekket inneklima.
- Slitte vinduskarmen med sprekker bør repareres/vedlikeholdes eller skiftes ut for å sikre tetthet og forhindre fuktskader. Uten tiltak kan skadene forverres og svekke vinduets funksjon.
