Fairbanksveien 15, 8610 MO I RANA

**Koselig og innholdsrik enebolig
med barnevennlig beliggenhet.**

Befaringsdato: 15.02.2024

Rapportdato: 20.02.2024

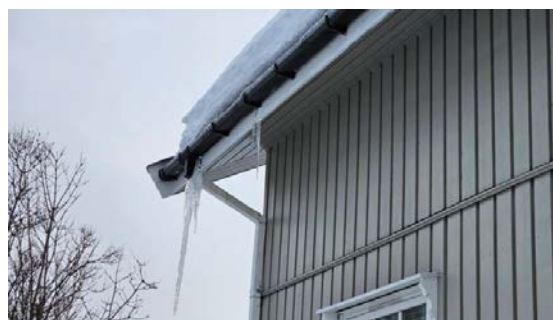
Isdannelse fra takrenne.

Ved skifte av taktekket bør utskiftning av utstyr på tak påregnes.

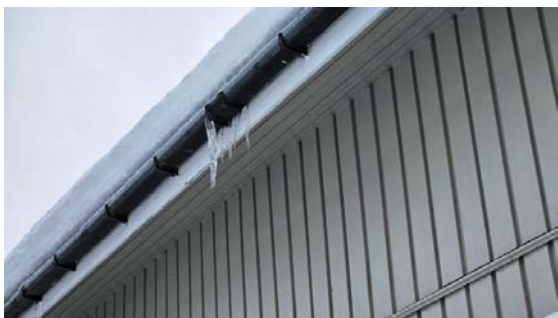
Isdannelse bak takrenne.

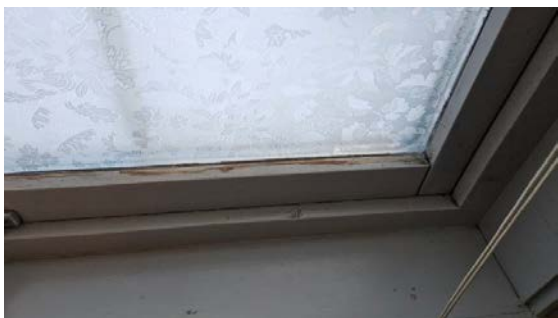
Malingsavflassing i vindu.

Utskiftning av flere vinduer må påregnes.

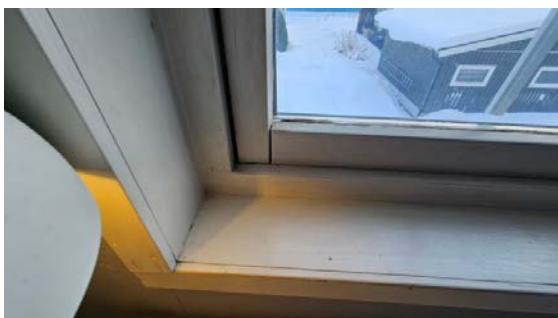
Enkelte vinduer har skjevheter mellom vindusramme og karm.

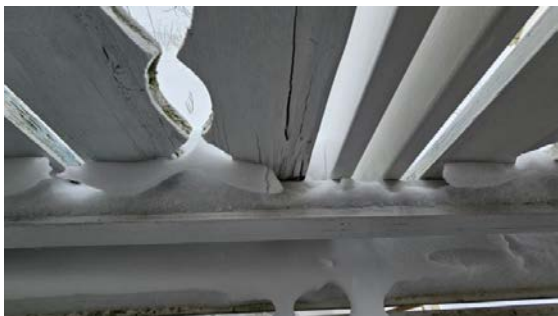
Rekkverket er lavere enn dagens krav (1 meter).
Lysåpninger i rekkverket som overstiger 10 cm.
Svekkelser/råteskade i rekkverket.

Svekkelser i rekkverket på balkongen.

- Råteskadet trekledning må skiftes ut.

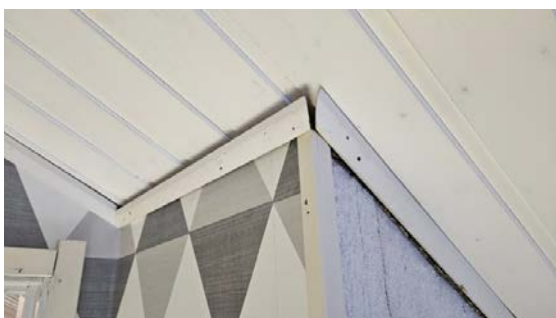
Stedvis ufagmessig montert listverk.

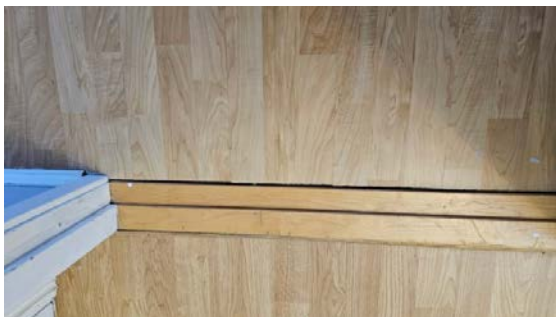
Manglende avslutning mellom laminat på gulv og dørterskel.

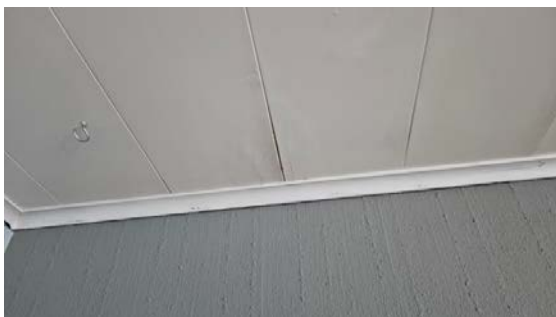
Det er registrert fuktsvell i tak i stue og kjøkken. Det ble fuktmålt ved befaring, ingen unormale fuktverdier ble registrert. Det er en del ufagmessig utførelse av listing. Det er registrert en del slitasje på overflater.

Fuktsvell i himling i stuen.

Overvåk tilstand på fuktsvell stue og kjøkken.

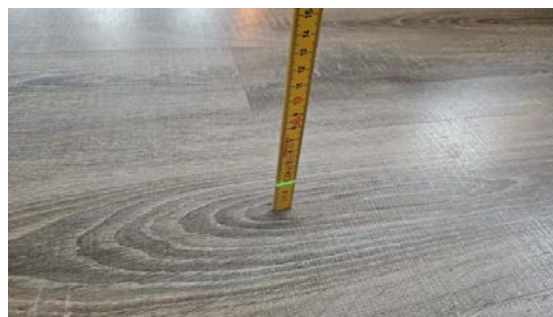
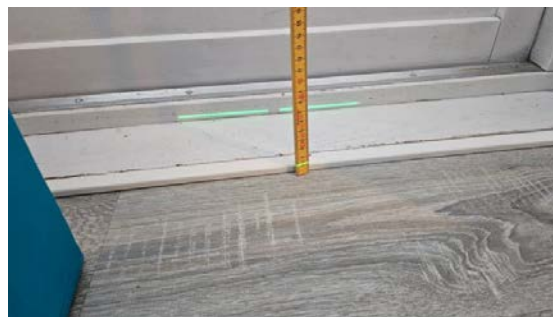
- Målt høydeforskjell på over 15 mm gjennom hele rommet. Tilstandsgrad 2 gis med bakgrunn i standardens krav til godkjente måleavvik.
- Det er påvist fuktskader i etasjeskiller
- Målt høydeforskjell på mellom 10 - 20 mm innenfor en lengde på 2 meter. Tilstandsgrad 2 gis med bakgrunn i standardens krav til godkjente måleavvik.

Største planavvik ble registrert på soverom med balkongdør i loftsetasjen.

Kontroll av planavvik.

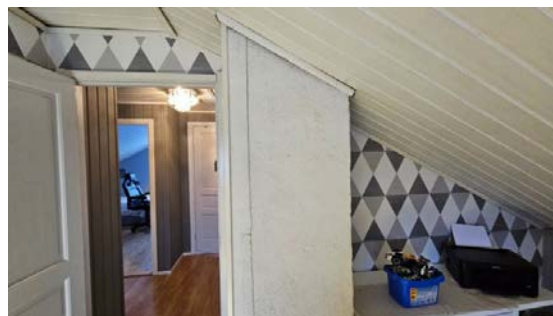
Pipen har ikke blitt feiet siden 2013.
Sprekk i overgang pipe til vegg i soverom loftsetasjen.

Sprekk i overgang pipe til vegg.

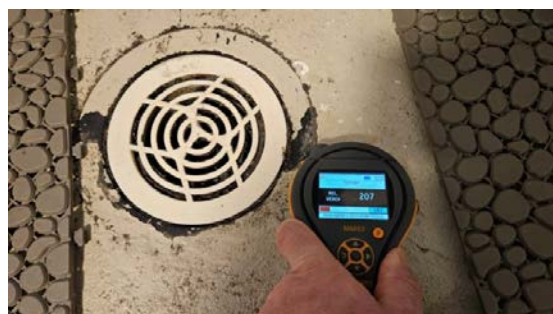
Fuktmåling i gulvet, noe forhøyede fuktverdier ble registrert.

- Våtrommet må totalrenoveres. Alle forhold med tettesjikt, våtsone, sluk m.m. må dokumenteres.

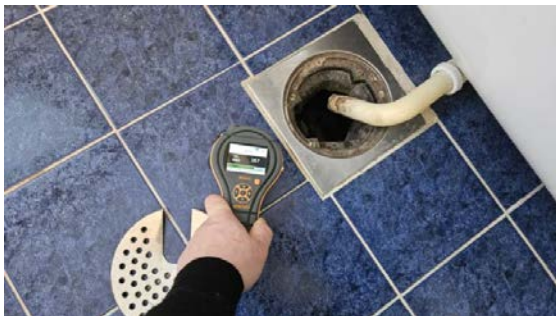
Fuktmåling i gulvet, ingen unormale fuktverdier ble registrert.

- Våtrommet må totalrenoveres. Alle forhold med tettesjikt, våtsone, sluk m.m. må dokumenteres.

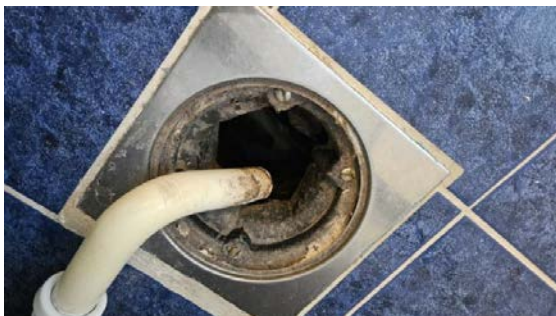
Kontroll av sluk.

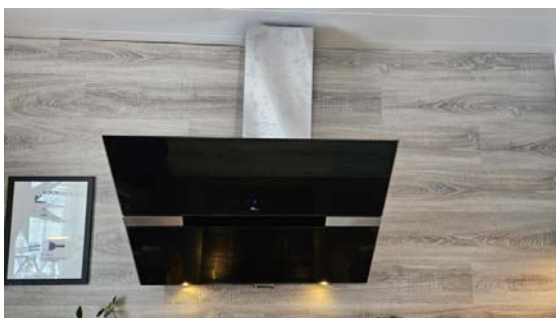
Kjøkkenventilator.

Omkobling av ventilasjonskanal fra ventilatoren bør vurderes.

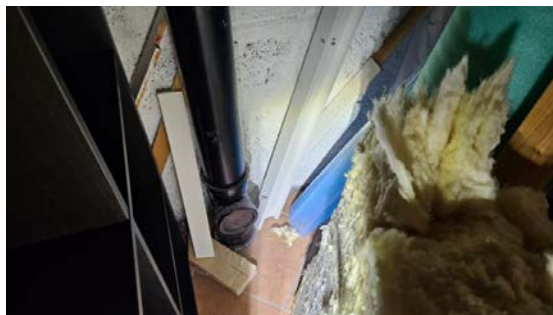
- I forbindelse med oppgradering av våtrom vil det være naturlig med utskiftning av rør.
- Tidspunkt for utskiftning av avløpsrør nærmer seg.
- Det er ikke behov for utbedringstiltak siden anlegget fungerer i dag, men ut ifra alder kan skader plutselig oppstå på eldre anlegg.

Stakepunkt på avløpsrør i kjelleretasjen.

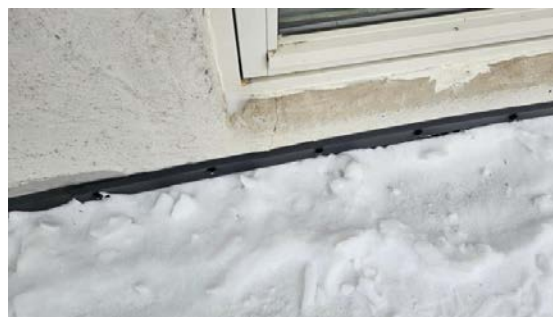
Det er påvist små riss i grunnmur ved vindu.

Riss i grunnmur.

På generelt grunnlag bør sprekker og riss i puss tettes.
