Hortensiavegen 9, 4104 JØRPELAND

**Jørpeland - Renoveringsobjekt
med potensiale | Innholdsrik
enebolig med garasje og romslig
tomt**

Tilstandsrapport Eierskifte

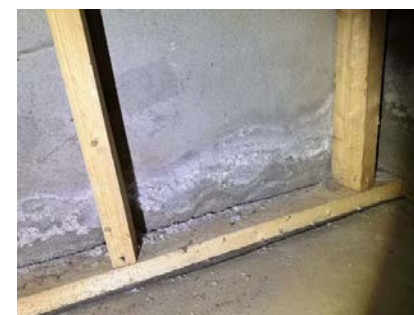
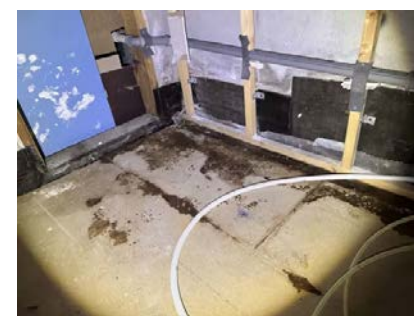
7.1 Drenering

Oppsummering av drenering TG-3

Dreneringen / fuktsikring har nådd en alder som gjør tettheten usikker i tiden som kommer. Normal brukstid for en drenering anslås til å være ca 30 år.

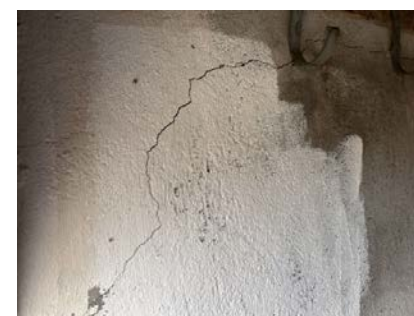
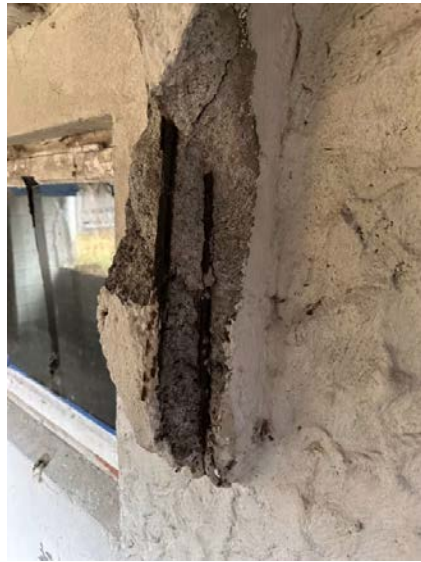
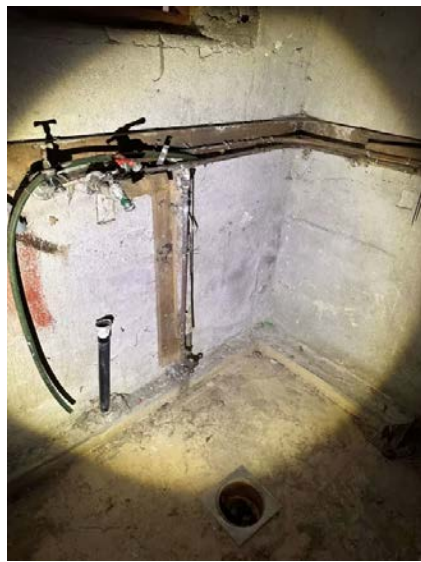
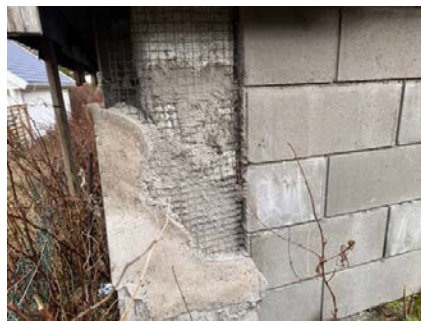
7.2 Grunnmur og fundament

Oppsummering av grunnmur og fundament TG-2

Det registreres stedvis sprekker / avskalling i grunnmuren.

Grunnmur er i hovedsak innvendig utlektet og ikke kontrollert for sprekker eller skader i disse områdene. Kontrollen ble begrenset til synlige deler innvendig og utvendig over terreng.

Det anbefales å foreta en gjenpussing av sprekker i grunnmur, slik at forholdet kan observeres over tid, med tanke på om dette er under utvikling eller er stabilt.

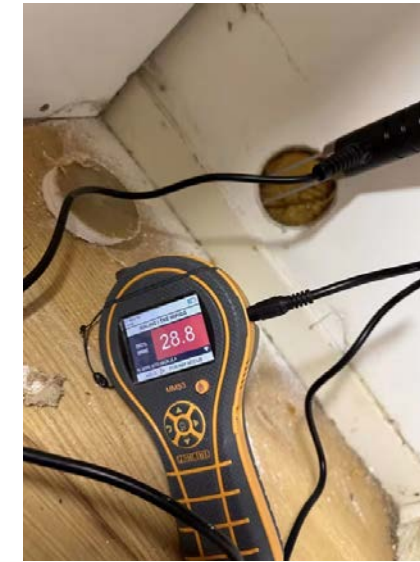
7.3 Rom under terreng

Type rom under terreng	Delvis innredet
Er det gjennomført arbeider etter byggeår?	Ukjent
Er det foretatt hulltaking i utlektet vegg eller i eventuelt oppført tregulv?	Ja
Er det symptomer på fuktskade? (se etter skader og foreta fuktmåling)	Ja
Er oppholdsrom manglende ventilert?	Nei
Oppsummering av rom under terreng	TG-3
Ved fuktmåling i treverk i forbindelse med hulltaking, måles et fuktinnhold som er over faregrensen for utvikling av skader.	
Anbefalte tiltak / ytterligere undersøkelser anbefales	
Alt av organiske materialer mot murflater bør fjernes. Eventuell ny oppbygging kan vurderes etter utbedring av drenering.	
Utbedringskostnader	150 000 - 300 000

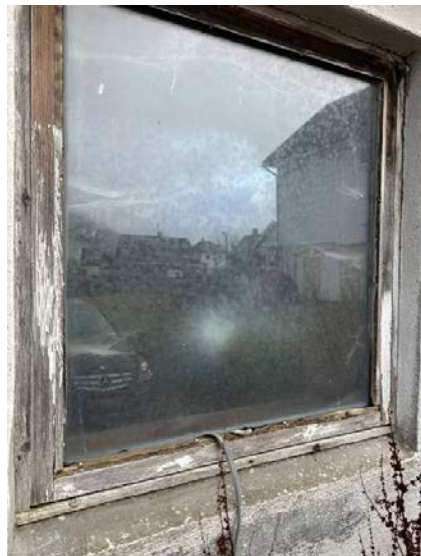
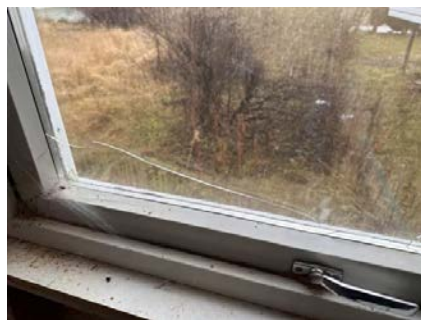
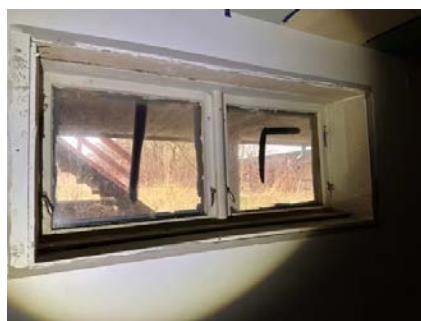
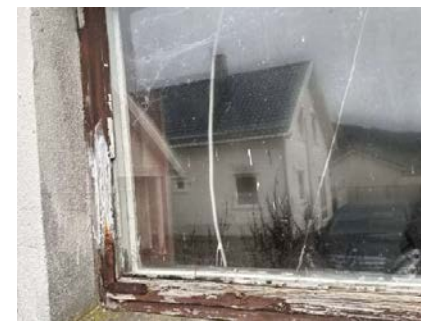
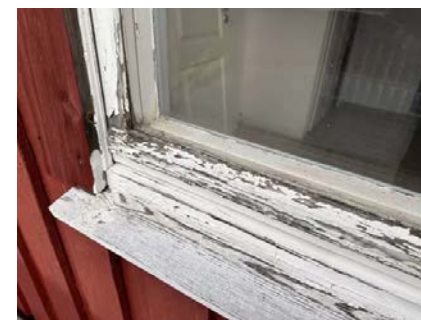
7.5 Vinduer og dører

Oppsummering av vinduer og dører **TG-3**

Det registreres punktert glass i balkongdør, værslitte / råteskader i dører og vindus karmen, manglende vannbord, manglende innvendig håndtak, manglende tetting omramming rund dør til u-etg. sprekker i vindusglass i kjeller og hagestue og enkelte vindu lot seg ikke åpne.

Utskifting av vinduer og dører med skade må påregnes.

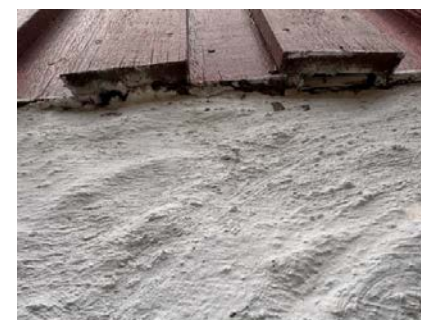
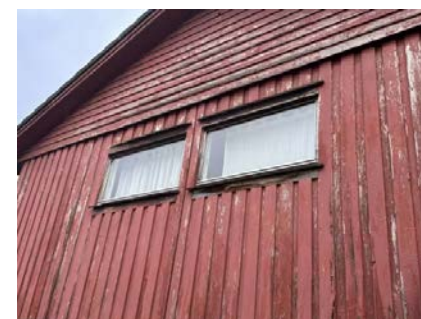
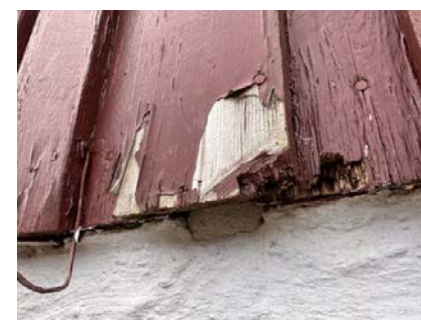
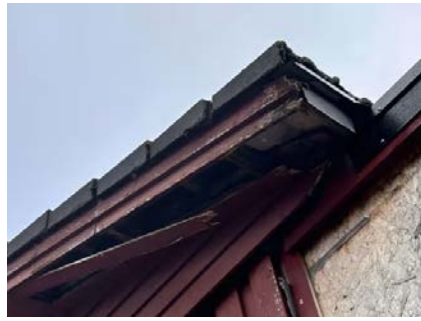
7.6 Yttervegger

Oppsummering av yttervegger **TG-3**

Det registreres stedvis råteskader i trekledning, større råteskader i kledningen mot Vest, missfarging / svertesopp i overflater og stedvis dårlig lufting mellom kledning og veggkonstruksjon.

Anbefaler å bytte kledning med råteskader, vaske bort svertesopp, overflatebehandle slitte overflater og utbedre lufting mellom kledning og veggkonstruksjon.

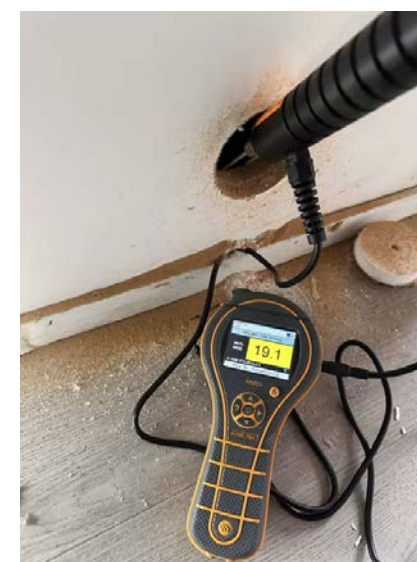
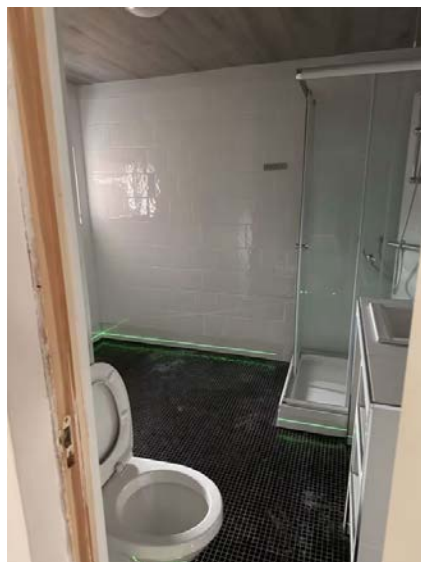
7.23 Våtrom: Bad

Det er behov for totalreovering av våtrommet!	
Er det foretatt hulltaking fra tilstøtende rom?	Ja
Er det registrert fukt eller andre skader ved hulltaking?	Ja
Oppsummering av våtrom	TG-3
Fliser på gulv og vegg. Toalett, vask og dusjkabinett.	
TG-3 pga. utette rørgjennomføringer, toalett er ikke tilkoblet, veggbokser uten plugg eller kran, ikke fall på gulv, ujevnheter og ufagmessig utført arbeid.	
Ved fuktmåling i treverk i forbindelse med hulltaking, måles et fuktinnhold som er over faregrensen for utvikling av skader.	
Anbefalte tiltak	
Badet må totalreoveres.
