Imerslundmarka 44, 2323 INGEBERG

**Oppussingsobjekt med bra  
potensiale i område med store  
utbyggingsplaner!**

# gnr. 30, bnr. 6

# Tilstandsrapport

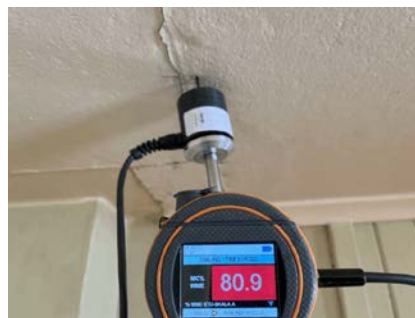
Ved enkel fuktmåling ved pipe i 2. etasje så målte jeg skadelig fukt.

Jeg anbefaler ytterligere undersøkelser. Skadene må utbedres.

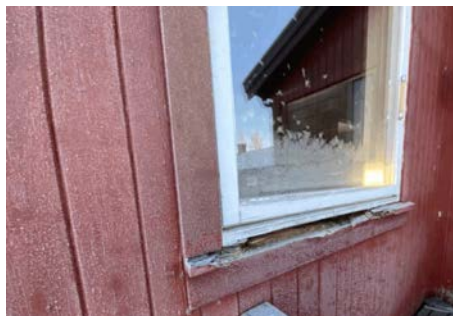
Ved enkel fuktmåling registrerte jeg fukt. Det er foretatt korrigering av fuktmåling pga temperatur.

Råteskade på yttervegg mot sør.

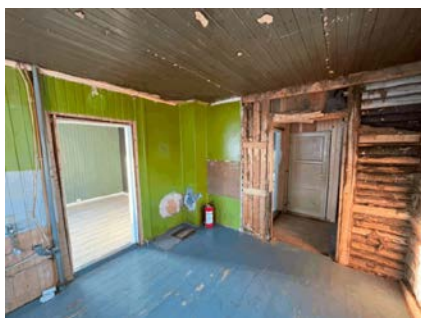
Gjenstående arbeid på boligen.

Komplettering av gjenstående arbeid.

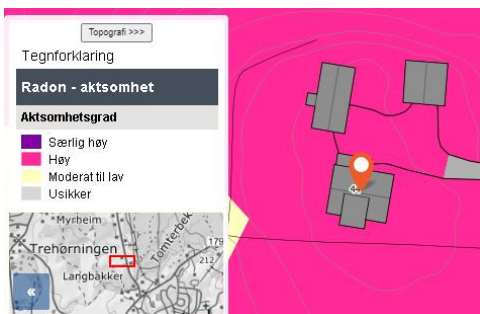
Eiendommen ligger i et område som er markert med høy aktsomhet i kartet.

- Det bør gjennomføres radonmålinger.

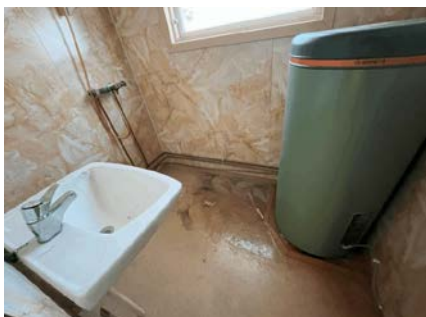
Våtrommet må rehabiliteres.

- Våtrommet må totalrenoveres. Alle forhold med tettesjikt, våtsone, sluk m.m. må dokumenteres.

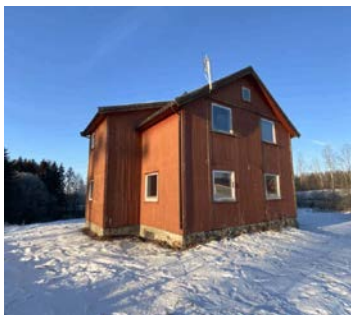
Drenering står for utskifting.

Jeg anbefaler ytterligere undersøkelser. Generelt behov for vedlikehold, oppgraderinger og utbedringer.

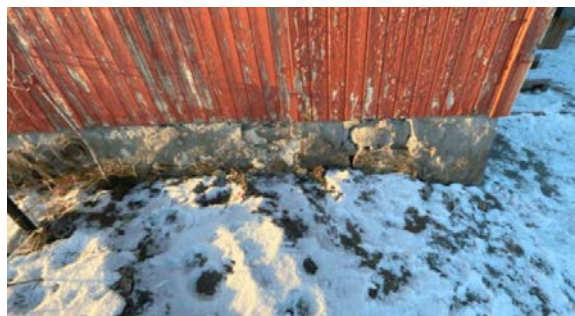
Vurdering av avvik: Det er registrert horisontalriss som er symptom på jordtrykk. Det er registrert skråriss som er symptom på setninger. Det er registrert setningsskader/store riss/sprekker. Grunnmuren har sprekkdannelser.

Store skader på grunnmur.

Konsekvens/tiltak: Påviste skader må utbedres. Anbefaler ytterligere undersøkelser.

Jeg anbefaler ytterligere undersøkelser.
