Stokkbakkan 2, 7335 JERPSTAD

Befaringsdato: 12.03.2026

Rapportdato: 19.03.2026

Tilstandsrapport

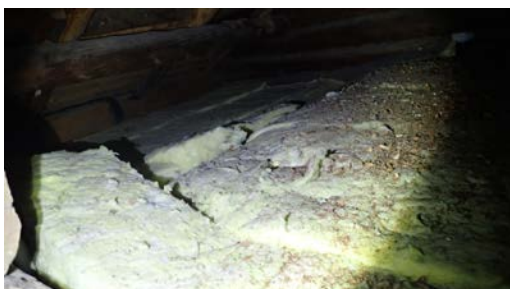
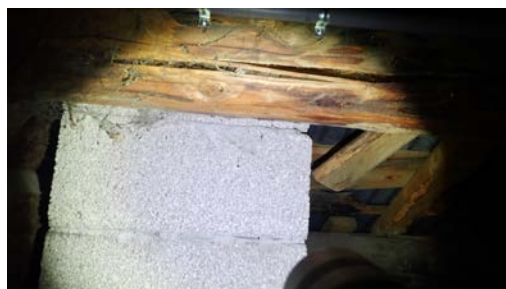
- Det er påvist fuktskjolder/skader i takkonstruksjonen.
- Det er registrert symptom på fuktskader i konstruksjonen.

Det anbefales kontroll av takkonstruksjon ved utskifting av taktekking og undertak.

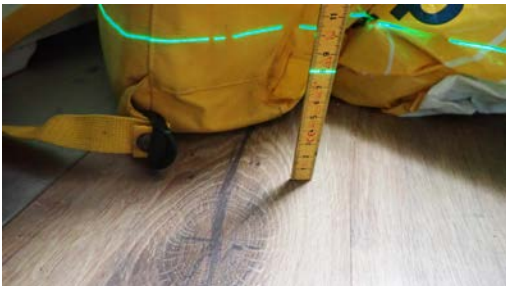
- Målt høydeforskjell på over 30 mm gjennom hele rommet. Tilstandsgrad 3 gis med bakgrunn i standardens krav til godkjente måleavvik.

Nullpunkt på laser er på 4cm.

- For å få tilstandsgrad 0 eller 1 må høydeforskjeller rettes opp. Det vil imidlertid sjelden være økonomisk rasjonelt som et enkeltstående tiltak i en bolig som dette. Dersom boligen en gang skal renoveres, kan man vurdere slike tiltak.

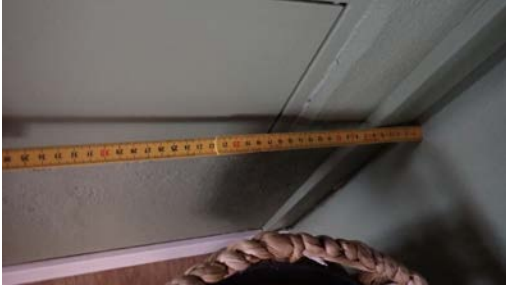
Vurdering av avvik:

- Det må foretas tiltak for å lukke avviket.

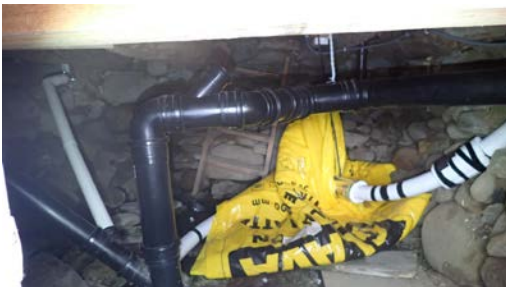
📍 TG 2 Kryp Kjeller

- Det er ikke adkomst til deler av krypkjelleren. Krypkjeller er kun vurdert i tilgjengelige deler. Krypkjeller regnes for å være en risikokonstruksjon som er utsatt for fukt- og råteskader i bunnsvill, trebjelkelaget og andre tilstøtende konstruksjoner, på grunn av fuktighet fra grunnen og kondensering ved temperaturforskjeller. Selv om det ikke er avdekket tegn på skader, betyr ikke dette nødvendigvis at det ikke foreligger skader i eller i forbindelse med krypkjelleren.
- Det er ikke tilfredsstillende ventilering av krypkjeller.
- Det er stedvis påvist fuktnivå som tilsier at konstruksjonen kan ha fuktskader.
- Det er manglende fuktsperre på bakken.

- Fuktsperre på bakken bør etableres.
- Bedre ventilering må etableres.
- Vær oppmerksom på denne risikoen, overvåk tilstanden og undersøk dette nærmere, helst med hjelp av en fagkyndig.
