Nedre Knulmyrvei 6, 2440 ENGERDAL

Nydelig og unikt hyttetun med skjernet beliggenhet, fine solforhold og flott utsikt! Hytte og 2 anneks - totalt 111 kvm.

Befaringsdato: 09.03.2025

Rapportdato: 27.03.2025

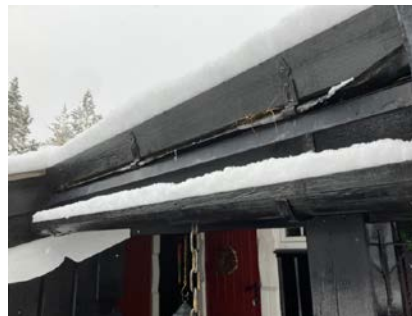
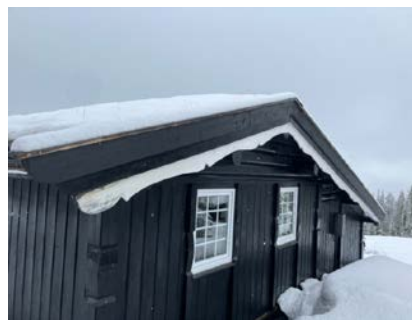
- Tidspunkt for utskiftning av undertak nærmer seg.
- Overvåk tilstanden jevnlig. For å få tilstandsgrad 0 eller 1 må tekkingen skiftes ut, men tidspunktet for når dette er nødvendig er vanskelig å si noe om.
- Tidspunkt for utskiftning av takteking nærmer seg.

Påregnelig med utskiftning av tekkematerialet i nær fremtid. Vindskier med noe vedlikeholdsbehov. Jevnlig kontroll av tekkingen anbefales. Isbordbeslag anbefales montert. Ytterligere kontroll bør utføres ved snøfritt tak.

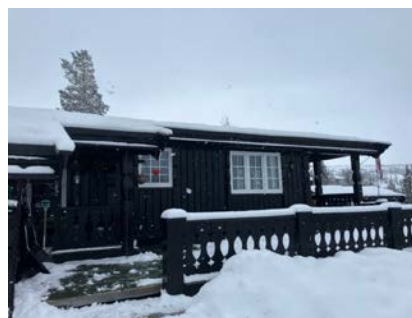
TO 3 Utvendige trapper

Tretrapper til inngangsparti og til terrasseplattning.

Rekkverk/håndløpere må monteres ved trapper.

Kostnadsestimat: Under 10 000

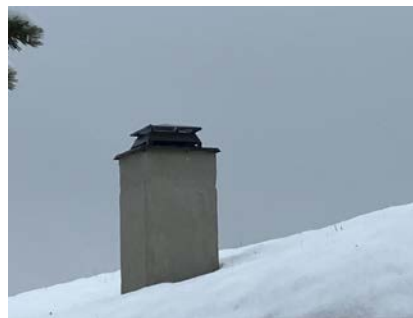
Funksjon og tilstand piper og ildsteder må vurderes av fagmann. Ingen fremlagte opplysninger om påbud etter feiertilsyn.

Kostnadsestimat: Under 10 000

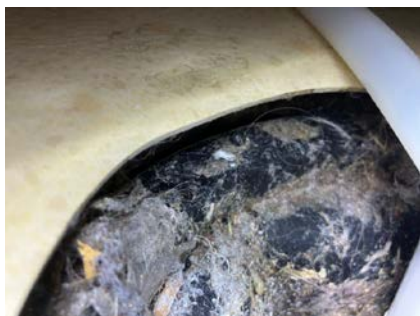
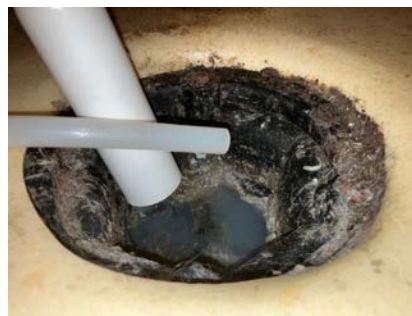
Overskredet forventet levetid for våtrom. I følge Byggforsk byggdetaljblad kan man på overflater ikke forvente lengre levetid enn ca 20 år. Dette er helt avhengig av bruken. Belegget ved badet må skiftes ut for å tilfredsstille krav til våtrom. Kostnadsestimert for utskiftning av belegget.

Kostnadsestimert: 10 000 - 50 000

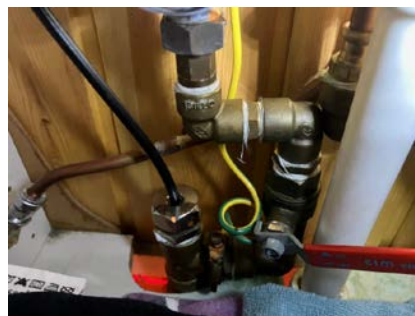
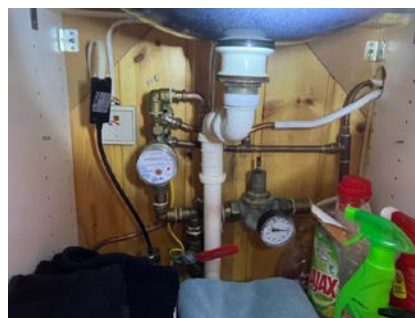
- Det er ikke behov for utbedringstiltak siden anlegget fungerer i dag, men ut ifra alder kan skader plutselig oppstå på eldre anlegg.
- I forbindelse med oppgradering av våtrom vil det være naturlig med utskiftning av rør.

Anlegget bør kontrolleres av fagmann. Rørføringer og isolasjon ved rørføringer i krypkjeller må kontrolleres.
