Nedre Knulmyrvei 6, 2440 ENGERDAL

**Nydelig og unikt hyttetun med  
skjermet beliggenhet, fine  
solforhold og flott utsikt! Hytte og  
2 anneks - totalt 111 kvm.**

Befaringsdato: 09.03.2025

Rapportdato: 27.03.2025

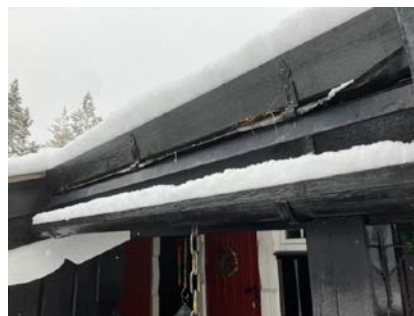
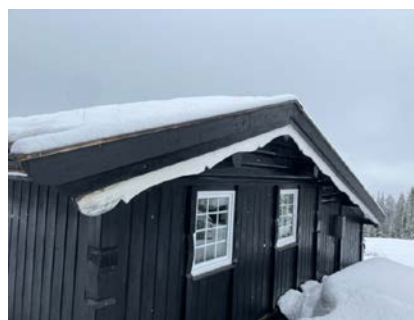
### 1 TO 2 Nedløp og beslag

Renner og nedløp i metall. Utkast nedløpsrør til terreng. Uten stige-trinn til pipe. Takflater uten snøfangere, fremstår som utelatt ved byggetidspunktet grunnet tekking med ru overflate og takvinkel slakere enn 35 grader (torvtak). Takflaten var snøtildet ved befaringen.

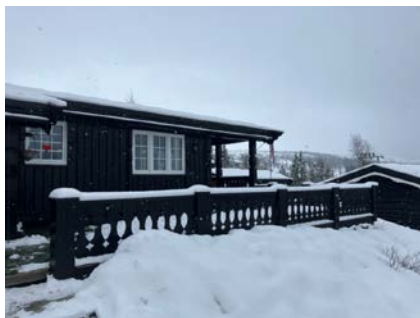
Terrasserekverk må heves. Råteskadet materiale må skiftes ut. Supplering med rekkverk hvor dette mangler. Jevnlig kontroll av terrasser anbefales.

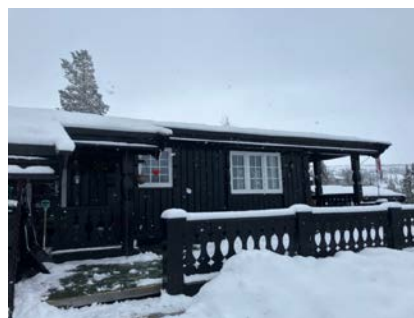
## Utvendige trapper

Tretrapper til inngangsparti og til terrasseplatting.

Rekkverk/håndløpere må monteres ved trapper.

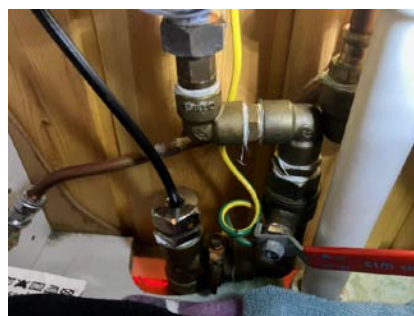
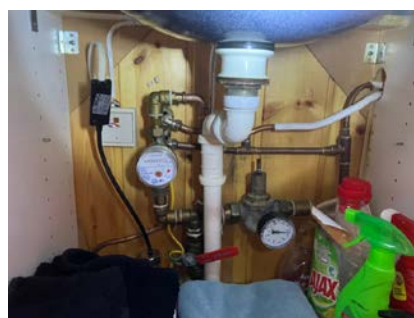
### ! TG 2 Avløpsrør

Synlig røropplegg avløp med PP- eller PVC-plast. Ukjent vedr stakeluke og kloakklufting. Funksjon og tilstand må vurderes av fagmann.
