Velkommen til  
Holstgardsseterv. 43

Befaringsdato: 16.10.2025    Rapportdato: 31.10.2025    Oppdragsnr.: 20704-1621    Referansenummer: DD1655  
Autorisert foretak: Midt Norsk Takst AS    Sertifisert Takstingeniør: Svenn Marius Skålvik    Vår ref: Svenn Marius Skålvik

# Tilstandsrapport

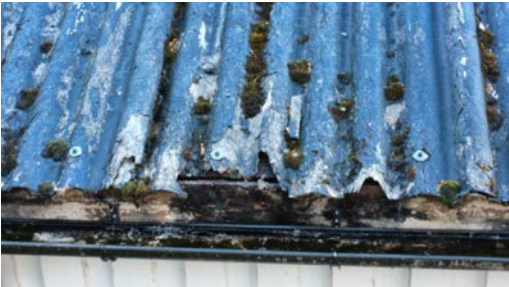
- Taktekingen er vurdert ut ifra alder, forventet brukstid er oppbrukt på selve taktekingen.
- Undertak er vurdert ut ifra alder, forventet brukstid er oppbrukt på undertaket. Kontroll var ikke mulig.
- Er en del mose på taket.
- Synlig skade i takteking over tilbygg med innvendig skade/fukt

Skade i nedre del av takteking over tilbygg med synlig innvendig skade

Kostnadsestimat: Over 300 000

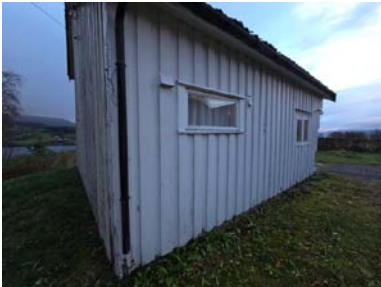
Takvannet er ført ned mot terreng. Her er avløp avsluttet oppe på veggen og det r fare for skjulte skader i veggen grunnet fukt

- Det må foretas tiltak for å lukke avviket.

- Tiltak på dette punktet må ses i sammenheng med skifte av tak

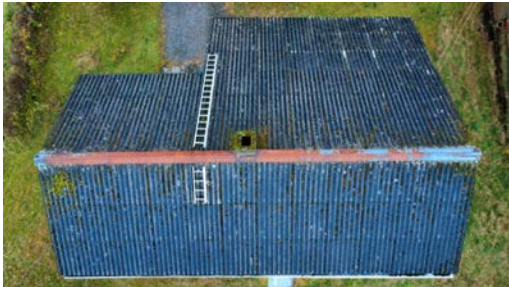
- Info: Takstige som benyttes skal være typegodkjent og må monteres i henhold til monteringsanvisning fra produsent av stigen. Takstigen skal være festet i bærende konstruksjon (takstoler). Takstiger av tre, eller takstiger som er festet med bøyler over mønet eller i kjetting rundt pipe er ikke godkjent.
- Synlig rust/avskalling/misfarging på pipebeslag/luftehatt/øvrige beslag

Takstige opp til pipe henger over møne

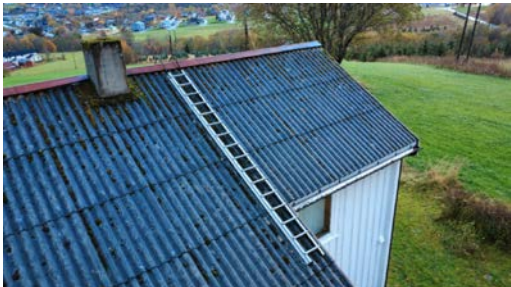
Pusset pipe mangler pipehatt

- Det bør i første omgang utføres tiltak med å lede takvann bort fra bolig og vurdere å montere pipehatt for å raskt kunne redusere fuktbelastningen på rom under terreng og krypkjeller.

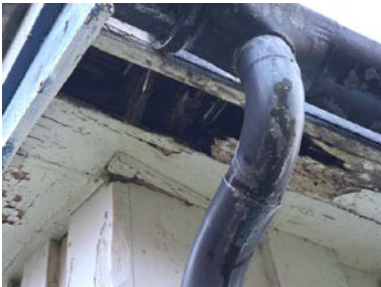
- Det er påvist fukt-/råteskader i takkonstruksjonen.
- Det er påvist fuktskjolder/skader i takkonstruksjonen.
- Hele takkonstruksjonen er gjenbygget. Det er ingen mulighet til vurdering utover alder og observasjoner fra underliggende etg.

Råte i takkonstruksjon tilbygg

- Konstruksjonene må sikres mot råte, sopp og skadedyr.
- Råteskadede konstruksjoner må skiftes ut.
- I tiltakskostanden er det hensyntatt lokal utbedring av råteskade hvor det er synlig. Øvrige kostander er lagt til pkt. taktekking
- Det bør etableres tilkomst eller det innhentes dokumentasjon på oppbygging av område uten tilkomst. Inspeksjon er utført fra tilgjengelige områder i underliggende etasje for takkonstruksjonen.
- Anbefaler å få montert tett inspeksjonsluke for å sikre mot varmetap og hindre at støv fra loft kommer inn i boligen og påvirker innneklimaet. I tillegg reduseres faren for fuktskader på loftet.
- For å redusere faren for skader av stripet borebille bør fukten reduseres. Bekjempelse er reduksjon av fuktighet til under 10%. Ved å opprette fuktsperre mellom kald og varm del samt påse at kaldloftet er godt ventilert.

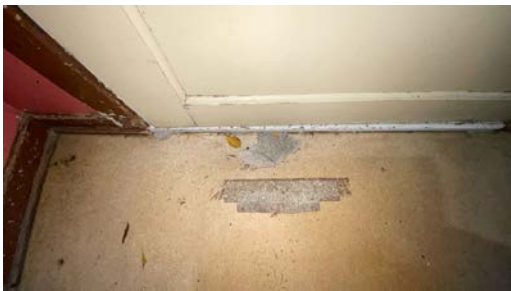
Sprekk/skade i belegg ved inngangsdør i gang

- Boligen har behov for renovering og overflater må påregnes oppgradert/utsiftet

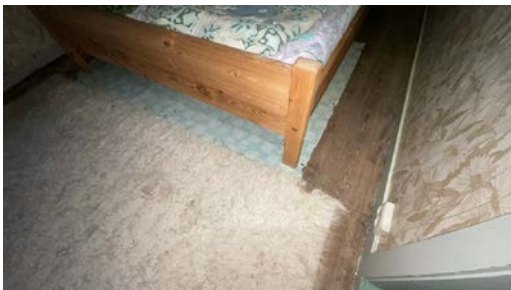
Mangler belegg på deler av soverom 2

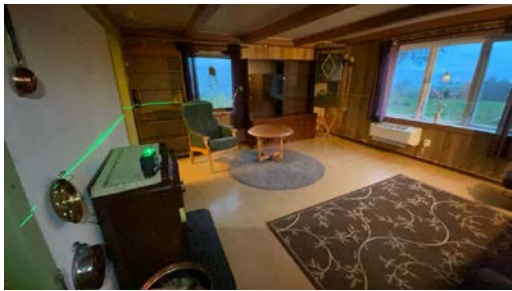
- Plassering av laser ved kontroll av stue. Det er målt 25 mm høydeforskjell gjennom rommet. TG 2

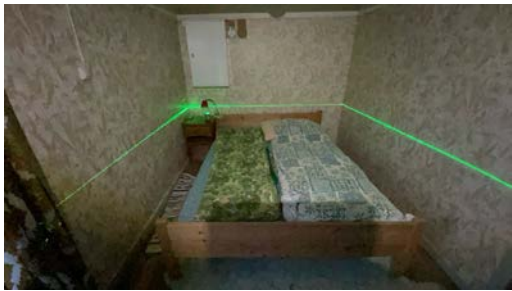
2. etasje- Plassering av laser ved kontroll av soverom 2. Det er målt 50 mm høydeforskjell gjennom rommet. TG 3. Over en avstand på 2 meter er det målt 40 mm fra hjørne mot yttervegg ved soverom 3 mot senter av rommet. TG 3- Plassering av laser ved kontroll av soverom 2. Det er målt 50 mm høydeforskjell gjennom rommet. TG 3. Over en avstand på 2 meter er det målt 40 mm fra hjørne mot yttervegg ved soverom 3 mot senter av rommet. TG 3

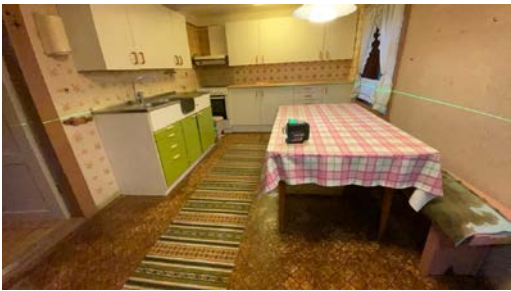
- Plassering av laser ved kontroll av kjøkken. Det er målt 31 mm høydeforskjell gjennom rommet. TG 3. Over en avstand på 2 meter er det målt 26 mm fra yttervegg mot komfyr. TG 3

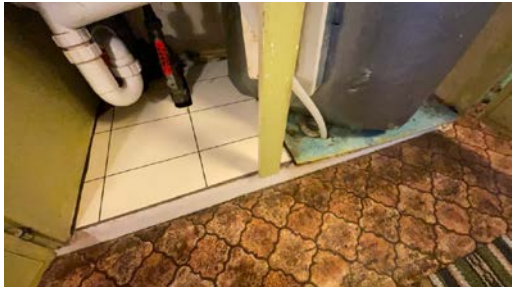
Plate i bunn av skap under vask er vannskadet. Bytte må påregnes.

- Tiltak:
  - Lokal utbedring må kunne påregnes for å lukke avvik for å sikre at skadene ikke utvikler seg.

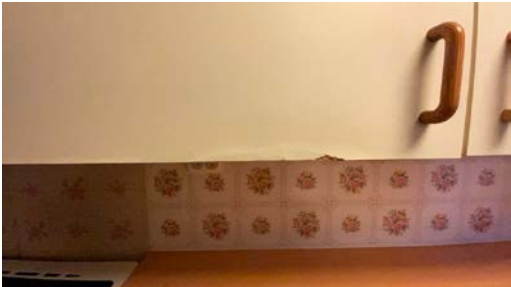
Fuktskade på ei dør til overskap

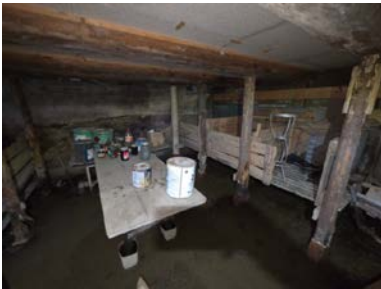
Synlig vann inn igjennom grunnmur og på gulv i kjeller viser svikt i evt. drenering

Kostnadsestimat: 100 000 - 300 000

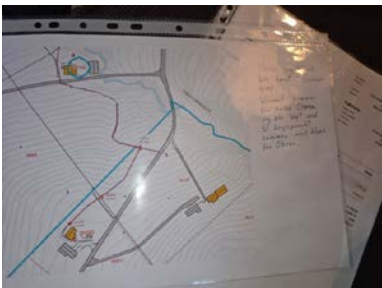
Vann og ny avløpsledning til kommunalt nett er montert ny ifb. nabo la inn vann og avløp.

- Det er ikke behov for utbedringstiltak siden anlegget fungerer i dag, men ut ifra alder kan skader plutselig oppstå på eldre anlegg.
