Vik - Enebolig med romslig tomt og garasje i populært boligfelt.

Befaringsdato: 03.03.2026

Tilstandsrapport

ENEBOLIG

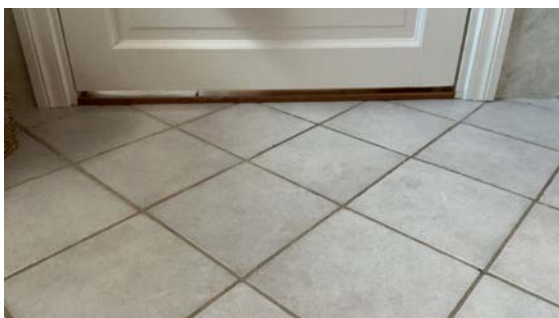
Spalte under dør for tilluft.

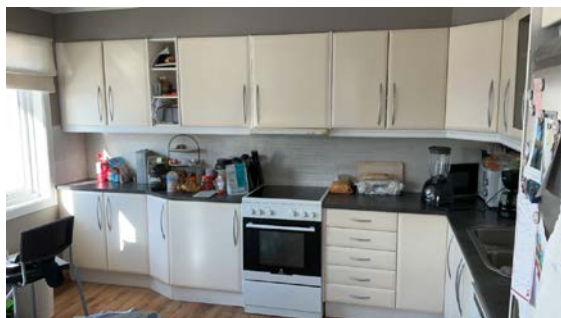
- Det er avvik:
 - Undersiden av laminat benkeplate er swellet i området ved vask og oppvaskmaskin.
 - En av skuffer har mindre skade på fronten.
 - Frontene fremstår gulnet.

Svellet benkeplate ved vask og vaskemaskin

Avviket er kun estetisk og har ingen konsekvens. Utbedring vil være naturlig i forbindelse med oppussing.

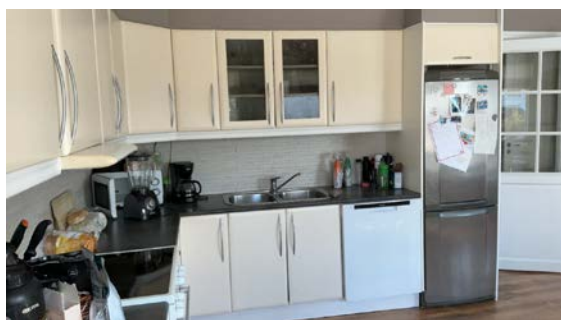
Skade på front.
