# gnr. 43, bnr. 663

Befaringsdato: 12.08.2024

Rapportdato: 24.08.2024

### ENEBOLIG

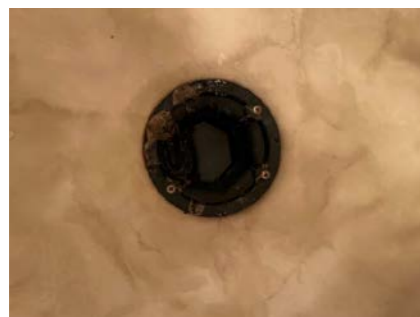
#### UNDERETASJE > BAD

##### TG 2 Tilliggende konstruksjoner våtrom

Det er foretatt hulltaking fra tilstøtende rom mot våtsone med noe forhøyet fuktverdi målt.

- Hulltaking er foretatt og det er påvist avvik i konstruksjonen.

Noe forhøyet fuktverdi i hulltaking

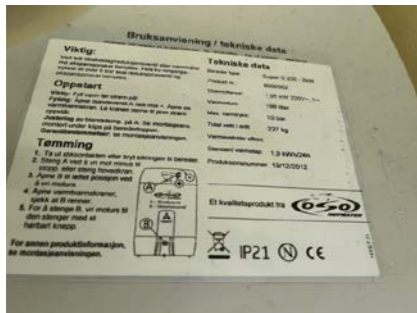
### Vurdering av avvik:

### Konsekvens/tiltak

- Det bør etableres tilfredsstillende el-tilkobling etter gjeldende forskrift.
