Lorvikvegen 476, 7710 SPARBU

**Borgenfjorden - Nydelig hytte med  
3 soverom, 2 bad m.m.  
Gjennomgående god standard.  
Flott utsikt og gode solforhold.**

# Borgenfjorden - Nydelig hytte med 3 soverom, 2 bad m.m. Gjennomgående god standard

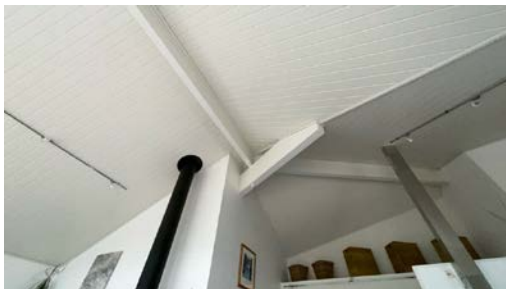
### Vurdering av avvik:

- Lufting/ventilering bør forbedres.

Det bør etableres luftespalter i raftkasser som ikke har dette fra før.
