Strandgata 47, 6512 KRISTIANSUND N

**Hel tomannsbolig med garasje og  
lager/butikklokale! Leieinntekt på  
21.500,- pr. mnd.**

# Tilstandsrapport

Befaringsdato: 27.01.2023

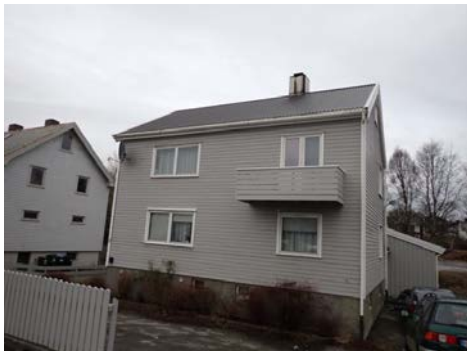
Taket er tekket med stålplatetak. Hvite takrenner og nedløp. Standard vindskibord med 2 bord i høyden.

- Taktekkingen har mose og slitasje på grunn av elde.
- Mer enn halvparten av forventet brukstid er oppbrukt på undertak.

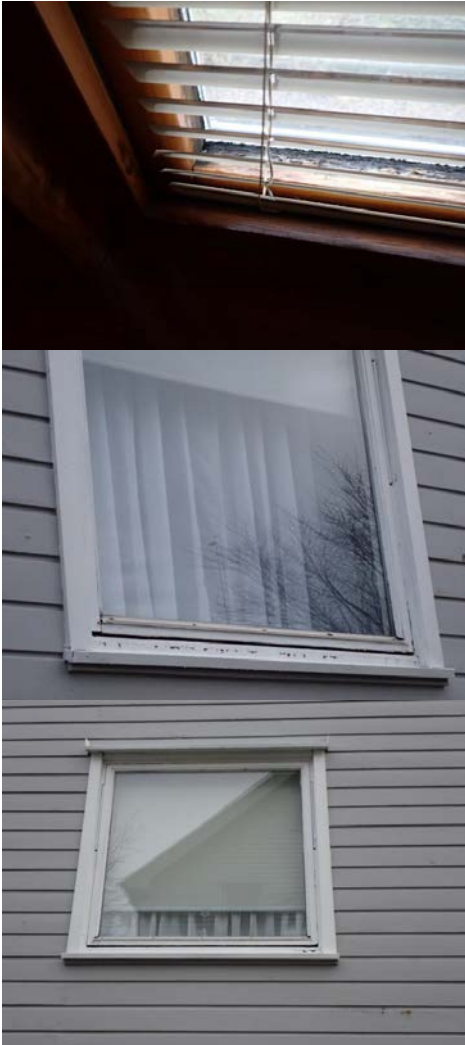
Boligen har vinduer med 2-lags glass i malte trekarmer. Ett av vinduene har blyglass.

- Det er påvist at enkelte vinduer er vanskelig å åpne/lukke.
- Karmene i vinduer er slitte og det er sprekker i treverket.

Noen av vinduene har betydelige råteskader, mens andre er av nyere dato og er ikke slitte.

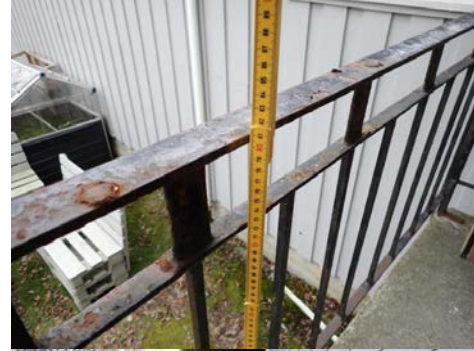
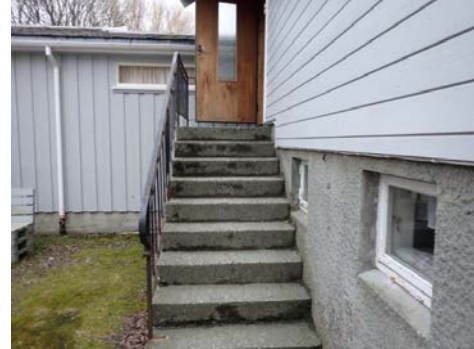
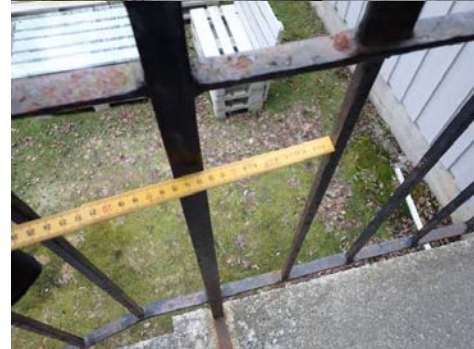
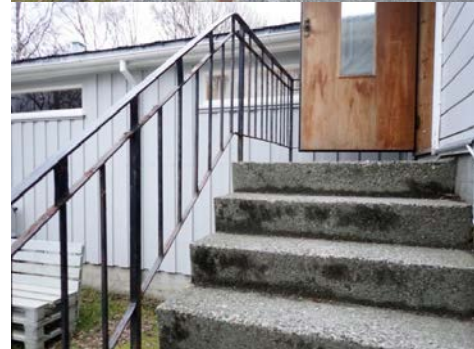
Det er trapp i betong opp til hovedytterdør. Rekkverk er et stålrekkverk. Det er også trapp av samme type fra hage og ned til kjellerinngang.

- Rekkverkshøyder er under dagens forskriftskrav til rekkverk i trapper.
- Det er påvist andre avvik:
- Betongtrapp har mindre sprekker/skader
- Åpninger i rekkverk er ikke i henhold til krav i dagens forskrifter.

Ståltrekkverket har rustflekker.

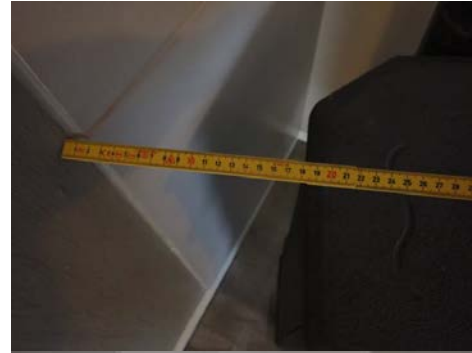
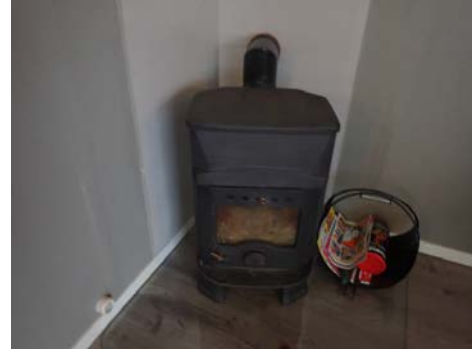
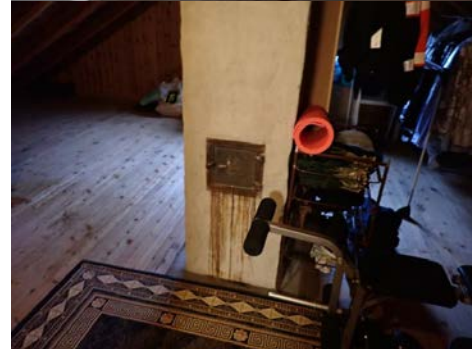
Murt teglsteinspipe. Den har felles piperør for begge leilighetene. Pusset utførelse synlige steder. Heldekkende pipebeslag over tak. Lukket vedovn i stue både i 1. og 2. etasje.

- Pipa har rennemerker etter sotvann.
- Avstanden mellom ildstedet og brennbart materiale er for liten.

- Ytterligere undersøkelser må foretas for å få kartlagt tilstanden og omfanget på eventuelle skader.

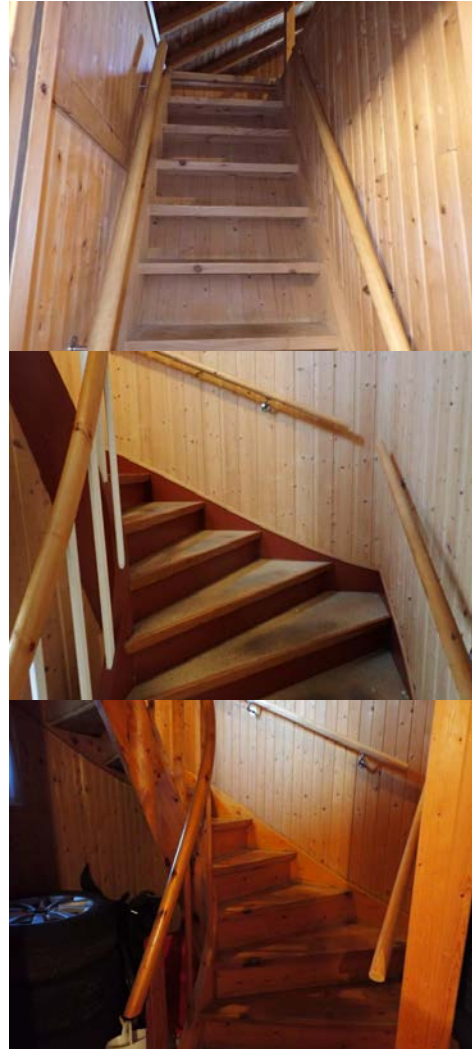
Det er fra 1. etasje til kjeller og til 2. etasje ei tett tretrapp, med spiler til rekkverk. Fra 2. etasje til loft er det ei åpen, rett tretrapp med håndløper.

- Åpninger i rekkverk er større enn dagens forskriftskrav til rekkverk i trapper.
- Rekkverkshøyder er under dagens forskriftskrav til rekkverk i trapper.

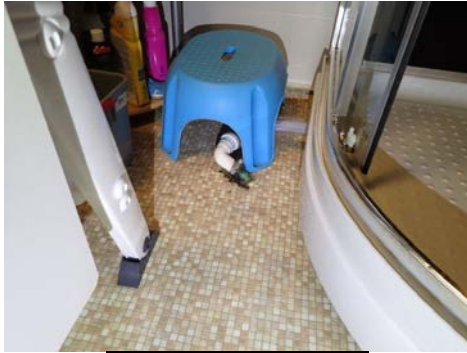
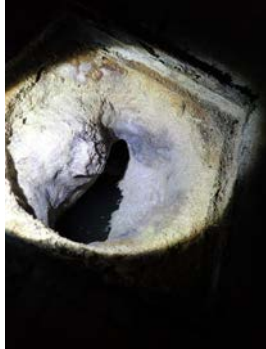
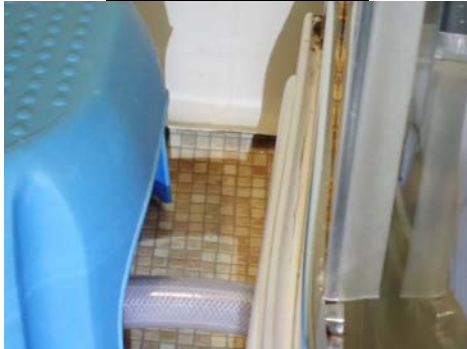
- Membran i kombinasjon med gammelt sluk uten klemring. Membran er smurt ned på sluk.
- Over halvparten av forventet brukstid er oppbrukt på slukløsningen.
- Det er påvist mangelfull/feil utførelse rundt rørgjennomføringer e.l. som gir fare for fukt i konstruksjonen i våtsone.
- Mer enn halvparten av forventet brukstid er oppbrukt på membranløsningen
- Det er påvist tegn på utettheter på våtrommet.
- Det er rundt sluk påvist en ikke-fagmessig utførelse av membran/tettesjikt/klemring.

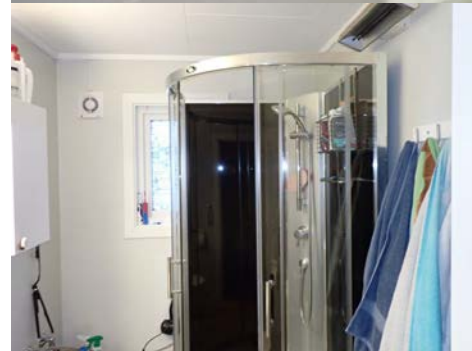
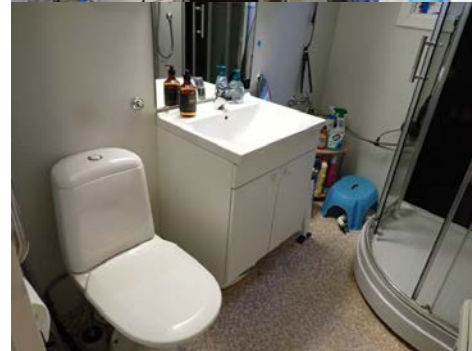
Hvit baderomsinnredning i, glatt utførelse med skap. Heldekkende servant og speil med lys over, samt to overskap på hver side av speilet. Dusjkabinett, gulvmontert toalett.

- Det er påvist riss/sprekker i utstyr på våtrommet.

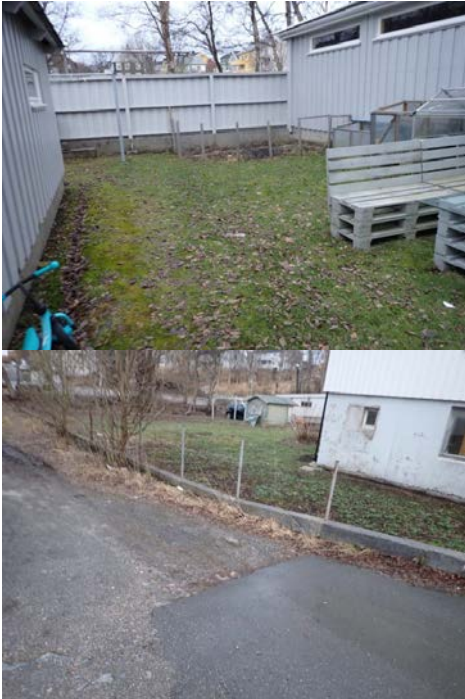
Tilnærmet flat tomt opparbeidet med parkering og plenareal. Skrå innkjørsel.

- Terreng faller inn mot bygning.
