# Innholdsrik hytte på særdeles solrik tomt - Panorama utsikt mot fjellheimen - Oppgradert

# Tilstandsrapport

# gnr. 7, bnr. 272

Befaringsdato: 31.01.2025

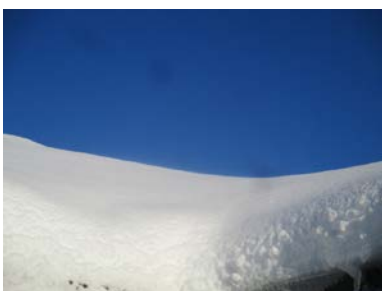
Taktekkingen er av torv i fra byggeåret og var dekket av snø på befaringen.

Vurderinger er gjort ut i fra alder, type tekking, innvendig vurdering på loft og forventet brukstid. Det bør foretas nærmere undersøkelser av taktekking når taket er snøfritt.

Deler av taktekinge

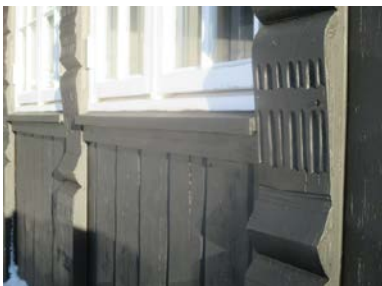
Veggene har bindingsverkskonstruksjon og har stående bordkledning av type hugget "Eikås kledning" med tilhørte utskårne belistninger og hjørnekasser. Skader på en pyntehjørnekasse i front av hytta som må beregnes å byttes i sin helhet. Ellers er hytta godt vedlikeholdt med maling, som gjør at vanlig normalt vedlikehold må beregnes på fasader.

Deler av kledningen med tilhørende belistninger.

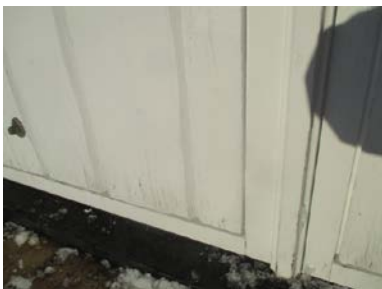
Hoveddør med glass, tett boddør og 2 stk tofløyet balkdører med høy og middels høy brystning med faste sprosser.  
Noe utvendig vedlikehold må beregnes på begge tofløyete balkongdører.

Noe utvendig vedlikehold må beregnes på balkongdører

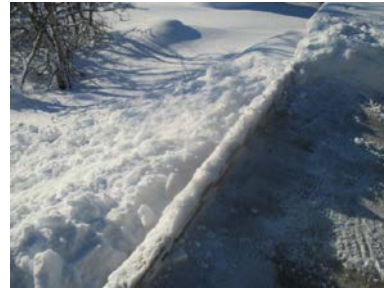
- Rekkverket er for lavt i forhold til dagens krav til rekkverkshøyder.
- Det er avvik:

Rekkverk er ikke kommet på plass etter utvidelse.

- Rekkverk må monteres for å lukke avviket.

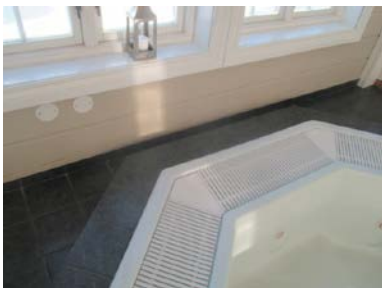
- Det er vindu/dør med ikke fuktbestandige materialer i våtsonen (ved vask, dusj, badekar, osv.), løsningen eller byggematerialet er uegnet

Vinduer og panel nær nedfelt badekar.

- Det må gjøres tiltak for å lukke avviket.

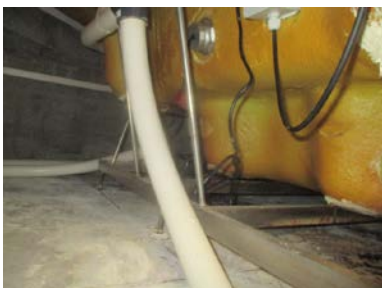
Gulvet under nedsenket boblebad er flislagt med oppkantflis og har sluk. Derfor at det ikke fare for skader om det skulle bli noe lekkasje i rundt luke i gulvet.

Rom under nedsenket boblebad

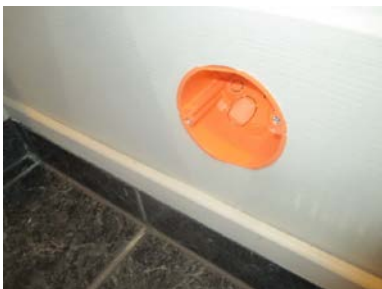
Hulltaking er foretatt på toalettrom i mot dusjhjørne, uten å påvise unormale forhold. Måleresultat: 7,6 vektptosent.

Hulltaking i fra toalettrom.

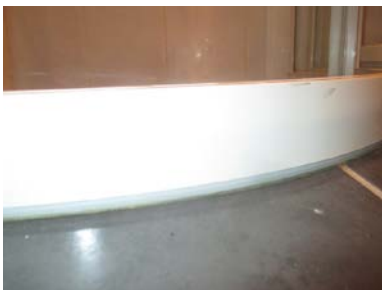
- Det er mulighet for at det kan forekomme vannlekkasje på våtrommet hvor vann ikke vil gå til sluk.

Høy tett oppkant i rundt dusjhjørne

Det må lages til en åpning i tett oppkant rundt dusjhjørne, slik at vann kan nå sluk i fra resterende del av rommet. Slik som det er nå kan vann renne ut i døråpning ved en større lekkasje.

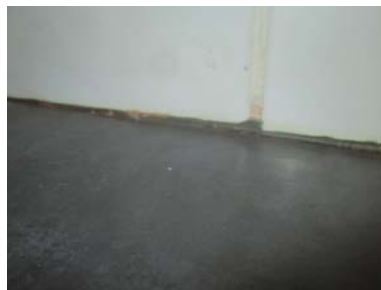
Bør fuges på nytt i overgang gulv og vegg

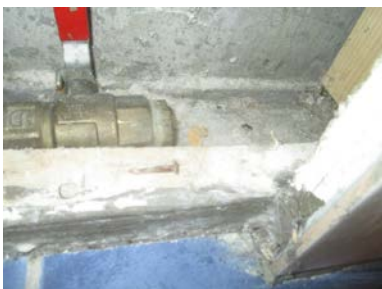
Det ble foretatt fuktmåling i åpen vegg ved stoppekran. Måleresultat: 8,2 vektprosent.

Fuktmåling i åpen vegg ved stoppekran.

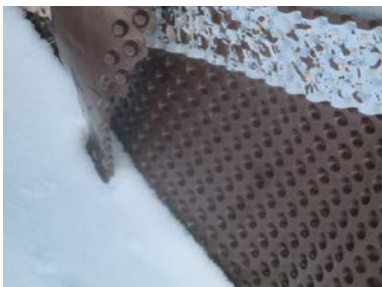
Dreneringen er i fra byggeåret og er ikke synlig for vurdering. Synlig fuksikring på mur i mot carport som er eneste plasser som er tilbakefylt. (under terreng)

Fuktsikring i mot carport.
