Sunndalsvegen 434, 7340 OPPDAL

**Enebolig med romslig tomt,
sentral beliggenhet og nærhet til
Oppdal sentrum.**

Salgsoppgavedato

30.04.2026

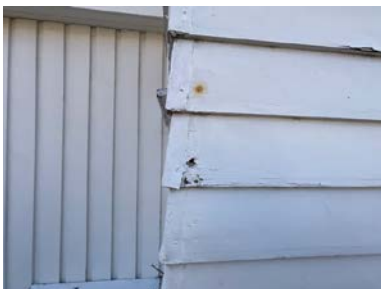
Veggkonstruksjon - Vestvegg

Det er registrert slitasje og råteskader i vestveggen. Ved utskifting av panelet bør den bakenforliggende konstruksjonen undersøkes nærmere for eventuelle skader.

Spredte råteskader

Kledning med råteskader bør skiftes ut, og det bør etableres tilstrekkelig lufting bak panelet for å hindre videre fukt- og råteskader. Manglende lufting og råteskader kan føre til forringelse av veggkonstruksjonen og økt risiko for omfattende reparasjonsbehov.

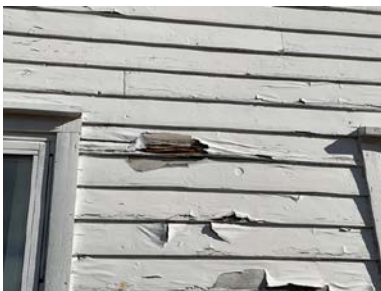
Råteskader i panelet

Det bør foretas utskifting av råteskadet kledning på vestveggen, og den bakenforliggende konstruksjonen bør undersøkes for eventuelle skjulte skader. Manglende utbedring kan føre til ytterligere nedbrytning, fuktskader og redusert bæreevne i veggkonstruksjonen.

Kostnadsestimat: 100 000 - 200 000

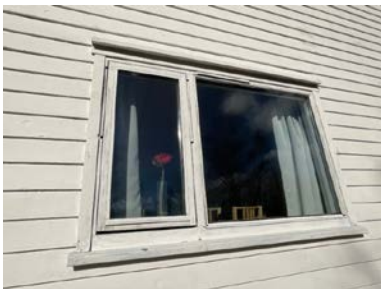
Vinduer - 2

Slitte karmen og sprekker i treverket kan føre til redusert isolasjonsevne, økt varmetap og fare for fuktskader i omkringliggende konstruksjoner.

På grunn av vinduenes alder er det også økt risiko for punkteringer i glassene over tid, noe som kan medføre ytterligere skade og behov for utskifting.

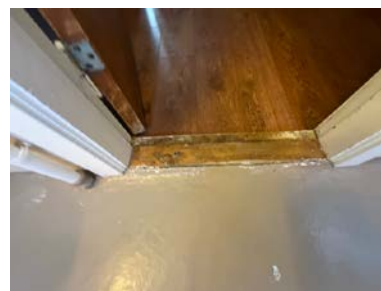
1. ETASJE > BAD

Ved bruk av krysslaser ble det målt ca. 20 mm fall fra gulvet ved døren og frem til nedsenkingen for sluk. Høydeforskjellen til topp slukrist er ca. 55 mm. Sluket er slitt, og det registreres stigning av vannnivået i sluket samt svært sen avrenning ved tapping i dusj og servant. Sen avrenning fra sluket kombinert med usikker tetting rundt sluket er uheldig med tanke på at lekkasjer kan oppstå.

TG 3 Sluk, membran og tettesjikt

Det bør vurderes å skifte ut sluk og etablere ny, fagmessig membranløsning med korrekt tilslutning til sluk for å sikre tett overgang mellom gulv og sluk. Konsekvensen av dagens løsning er økt risiko for lekkasjer og fuktskader i omkringliggende konstruksjoner. Estimert kostnad gjelder full oppgradering av rommet.

Kostnadsestimat: 200 000 - 500 000

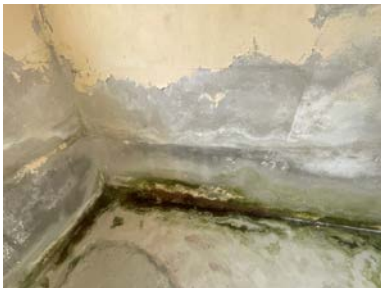
Det er stedvis registrert sprekkdannelser i grunnmuren. Muren viser også noe innvendig slitasje som følge av fuktpåvirkning.

TG 2 Grunnmur og fundamenter

Det anbefales å pusse igjen sprekker i grunnmuren for å redusere risiko for frostspreng og ytterligere skader på konstruksjonen.

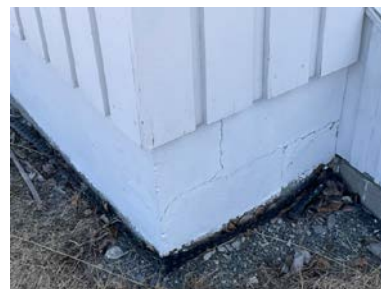
Sprekk i mur ved inngangsparti.

TG 3 Grunnmur og fundamenter - Ved hovedinngang
