# Romslig enebolig med utleieleilighet i barnevennlig område. Nærhet til skog og mark.

06.10.2025

Enebolig med hybelleilighet  
Haugveien 61  
1903 Gan

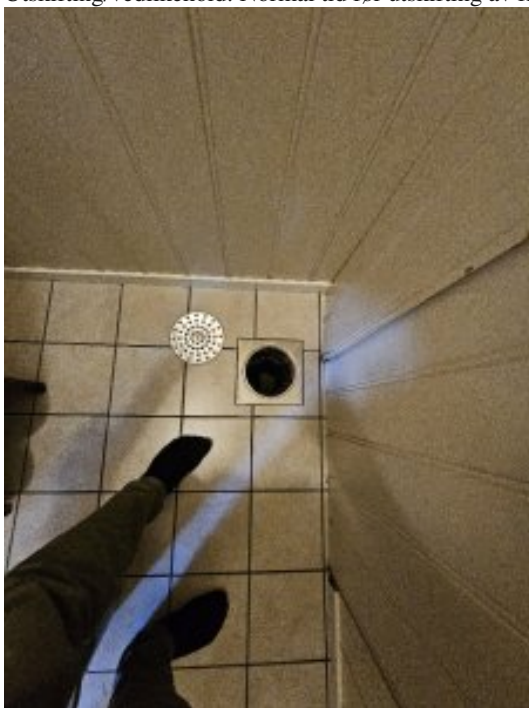
**TG 2** 9.1.3 Fuktmåling og ventilasjon

Det ble søkt etter fukt på tilgjengelige tilstøtende overflater under befaringen, der det ble registrert forhøyde fuktverdier på flisegulvet i boden. TG2
