Velandsvegen 28, 4121 TAU

Fiskå - Stor og innholdsrik enebolig som er betydelig renoverert og modernisert| Garasje| Romslig tomt| Landlige omgivelser

Tilstandsrapport Eierskifte

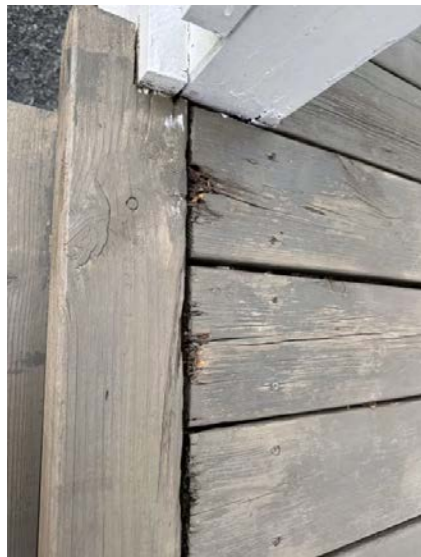
6.5 Balkong, terrasse, platting

Oppsummering av balkong, terrasse, platting TG-3

Det registreres stedvis råteskader, slitte overflater i balkong mot Sørøst.

Anbefaler å bytte terrassebord med råteskader, etablere rekkverk der det er nivåforskjell på mer enn 0,5 meter og hardt underlag.

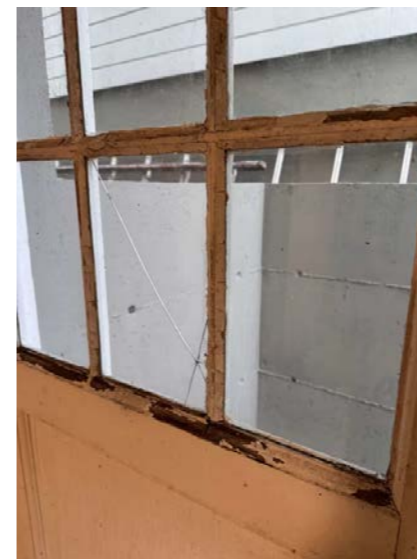
6.6 Vinduer og dører

Oppsummering av vinduer og dører TG-3

Det registreres flere vindusglass med sprekk i kjeller.

Anbefaler å bytte ut kjellervindu og kjellerdør.

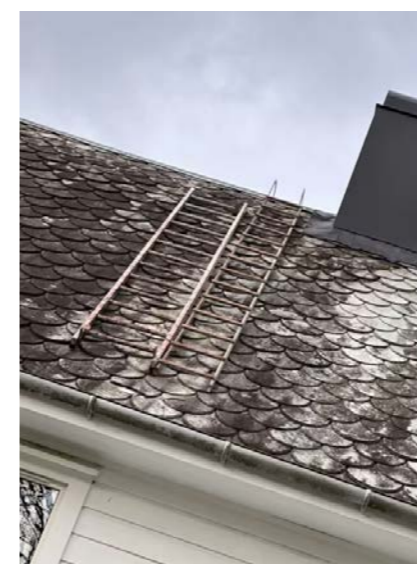
6.12 Utstyr på tak

Er det krav til snøfanger?	Ja
Er det manglende og/eller feil/skader på snøfanger?	Ja
Er det krav til stige for adkomst feier?	Ja
Er det manglende stige/adkomst for feier og eller skader på stige?	Ja
Oppsummering av utstyr på tak	TG-3
Det er ikke etablert snøfangere og takstigen er en stige med bøyle over møne uten forankring ned i konstruksjonen og er ikke en godkjent løsning. Takstige må være innfestet i konstruksjonen.	
Anbefalte tiltak / ytterligere undersøkelser anbefales	
Anbefaler å etablere snøfangere og godkjent stige for feier på taket.

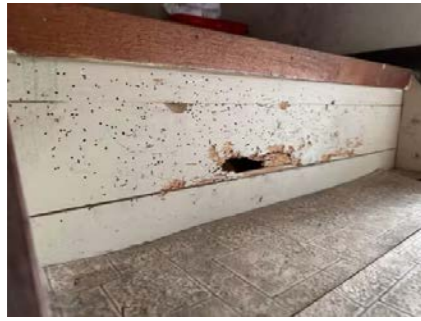
6.17 Trapp

Er det påvist andre avvik utover normal slitasje? Ja

Anbefaler å montere manglende håndløper langs vegger, høyne rekkverk til 90 cm. etablere manglende rekkverk og utføre en utvidet kontroll ang. borebiller for kontroll på om disse er aktive eller om det er gamle forhold.
