Teiglandsvegen 30, 5680 TYSNES

Befaringsdato: 29.09.2024    Rapportdato: 06.10.2024    Oppdragsnr.: 22210-1140    Referansenummer: PZ5425

Autorisert foretak: Hardingtakst AS    Sertifisert Takstingeniør: Andreas Handegard

## Tilstandsrapport

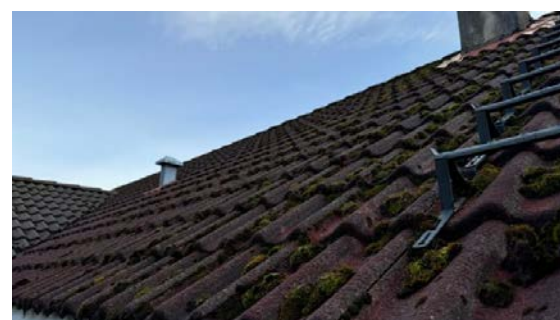
Over halvparten av den forventede levetiden er passert. Alder gjør det nødvendig å foreta jevnlig kontroll, ev. utskifting av alderssvakkende deler for å unngå lekkasjer. Ved omlegging/utskifting av taktekking bør man også vurdere utskifting av tilhørende beslag, takrenner, vannbord og vindskier.

Bilde viser deler av taktekkningen.

Viser til vurderinger og eventuelle anbefalte tiltak som er nevnt over.

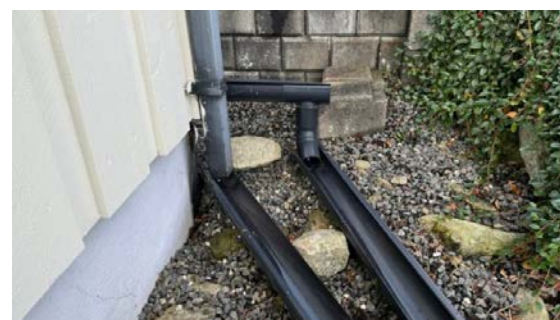
#### TG 2 Nedløp og beslag

Over halvparten av den forventede levetiden er passert. Dette øker risikoen for lekkasjer, og det vil være nødvendig å foreta vedlikehold og utskiftinger i tiden fremover. Det anbefales å skifte ut takrenner og nedløp i forbindelse med en eventuell utskifting av taktekkningen.

Bilde viser at deler av utførelsen på takrenne og nedløp.

Viser til vurderinger og eventuelle anbefalte tiltak som er nevnt over.

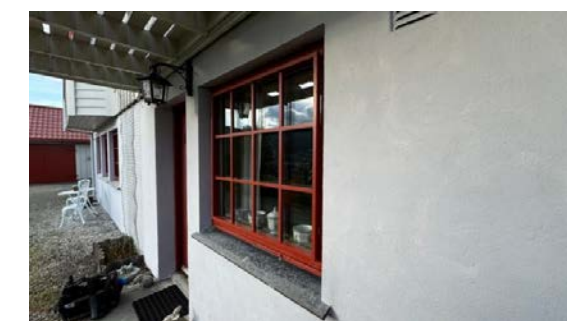
Bilde viser vindu med godt vedlikehold. Likevel tilsier alder at utskifting bør påregnes.

Viser til vurderinger og eventuelle anbefalte tiltak som er nevnt over.

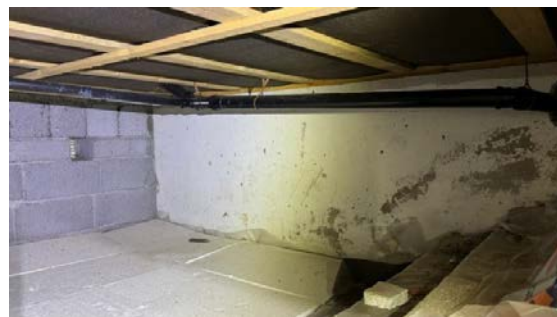
**Kommentar:**  
Det gjøres oppmerksom på at dette er en særlig fuktutsatt konstruksjon som erfaringsmessig ofte har skader eller nedsatt funksjon. Det anbefales jevnlig tilsyn for å se etter blant annet fuktighet fra grunnen, innsig av vann og/eller kondensproblemer.

Bilde viser deler av krypkjelleren.

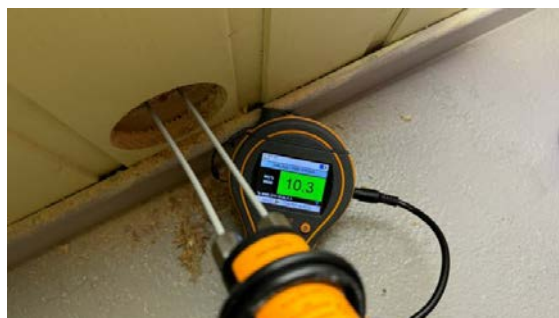
- Målingen viste en vektprosent på 10,3 %.

- Under 16 % anses å være normalt/tørt.
- Mellom 16-20 % anses å være i risikozonen for fukt-/råteskader.
- Over 20 % anses å være fuktig, med høy risiko for fukt-/råteskader.

Bilde viser hulltaking i tilstøtende vegg mot våtsone.
