**aktiv.**

Yndesdalsvegen 734, 5986 HOSTELAND

**Unik fritidseiendom i Masfjorden -  
Totalrenoveringsobjekt - Natur -  
Utsikt**

# Yndesdalsvegen 734 5986 HOSTELAND

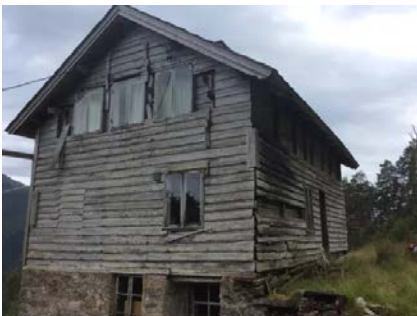
Råteskadet og dels manglende kledning.

| Det registreres store råteskader i kledningen og bakenforliggende konstruksjon. Deler av kledning har falt av. | |

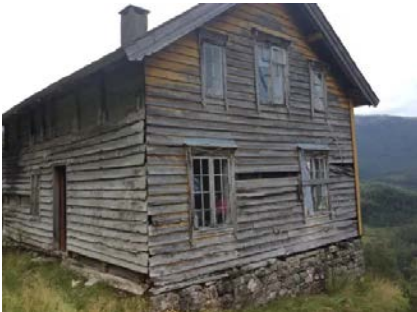
Råteskadet og dels manglende kledning.

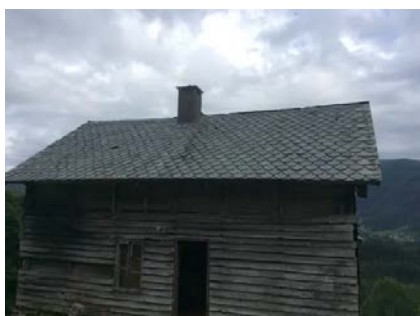
Omlagt skifer. 1 stein mangler.

| Eldre bly rundt pipe.<br>Det lekker flere steder på taket. 1 skiferstein mangler. | |

| Grunnet flere lekkasjer og råteskader bør yttertaket omlegges i sin helhet. | |
