## Sjarmerende enebolig med klassiske detaljer | Veranda eksepsjonelle sol- og utsiktsforhold | Nærhet til sentrum og natur

## EINEBUSTAD

Raugstadvegen 32, 5704 Voss

## EIERSKIFTERAPPORT™

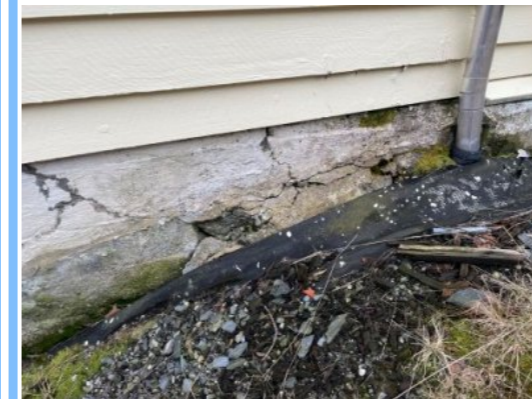
Sprekkdannning kan ha sammenheng med aldring, bevegelser i konstruksjonen eller lokal vannbelastning ved nedløp. Manglende

Sprekker og mangelfull fuktsikring kan føre til økt fukt belastning mot konstruksjonen. Redusert funksjon i drenering kan medføre oppfukting av grunnmur og tilstøtende bygningsdeler.

Forholdet kan medføre fuktrelaterte skader, redusert inneklime og behov for tiltak. Avgrenset tilkomst kan gjøre kontroll og utbedring mer krevende.

Sprekker i grunnmur ved takrennedløp.

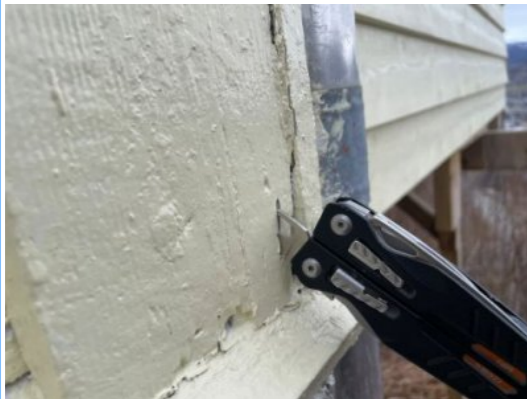
Fuktpåvirkelse over tid, kombinert med manglende lufting bak kledning og liten avstand til terreng, har gitt redusert uttørking og nedbryting av trevirke. Åpninger i kledning og ugunstige detaljløsninger ved tak og grunnmur forsterker forholdet.

Manglende luftesjikt, kort avstand til terreng og åpninger i kledning øker risiko for videre fuktbelastning og råteutvikling. Forholdet kan også gi tilkomst for skadedyr og fukt inn i konstruksjonen.

Forholdet kan medføre behov for utskifting av kledning og mulig skade på underliggende konstruksjon. Dette kan gi økt vedlikeholdsbehov og kostnader over tid.

Eksempel på funn av råte ved stikktaking i trevirke.

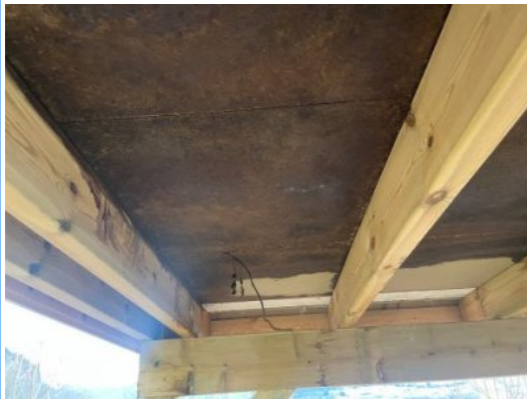
Forholdet har sammenheng med utføringsfeil ved oppføring av veranda, særlig knytt til lekkasjer, innfesting og rekkverks høyde. Manglende beslag og feil oppbygging har ført til lekkasjer.

Feil oppbygging og høyt fuktnivå øker risiko for videre nedbryting av bjelkelag og bærende konstruksjon. Svak innfesting gir redusert trygghet ved bruk.

Forholdet kan medføre omfattende skader i konstruksjonen og redusert levetid. Det er også risiko for personskafe som følge av manglende rekkverkshøyde og svak innfesting av veranda. Utbedringskostnaden vurderes som middels, jf. rapportens sjablonmessige kostnadsklasser.

Lekkasjeskade under veranda.

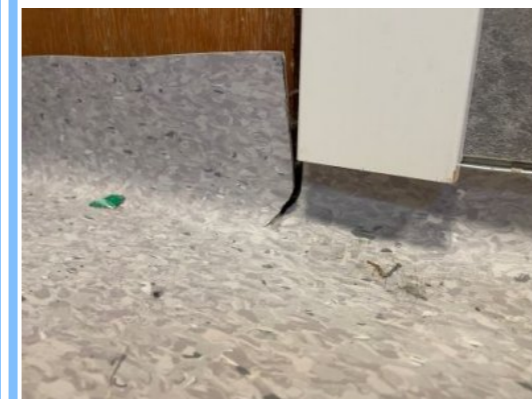
oppbygging. Skade i våtromsbelegg skyldes bruk av dør.

Mangelfullt fall og skader i belegget øker risiko for at vann blir stående eller trenger ned i konstruksjonen. Manglende vedheft kan føre til videre svekking av tettesjiktet.

Forholdet kan medføre fuktskader i undergulv og tilstøtende konstruksjoner. Dette kan gi behov for omfattende utbedring av våtrommet.

Revna golvbelegg.

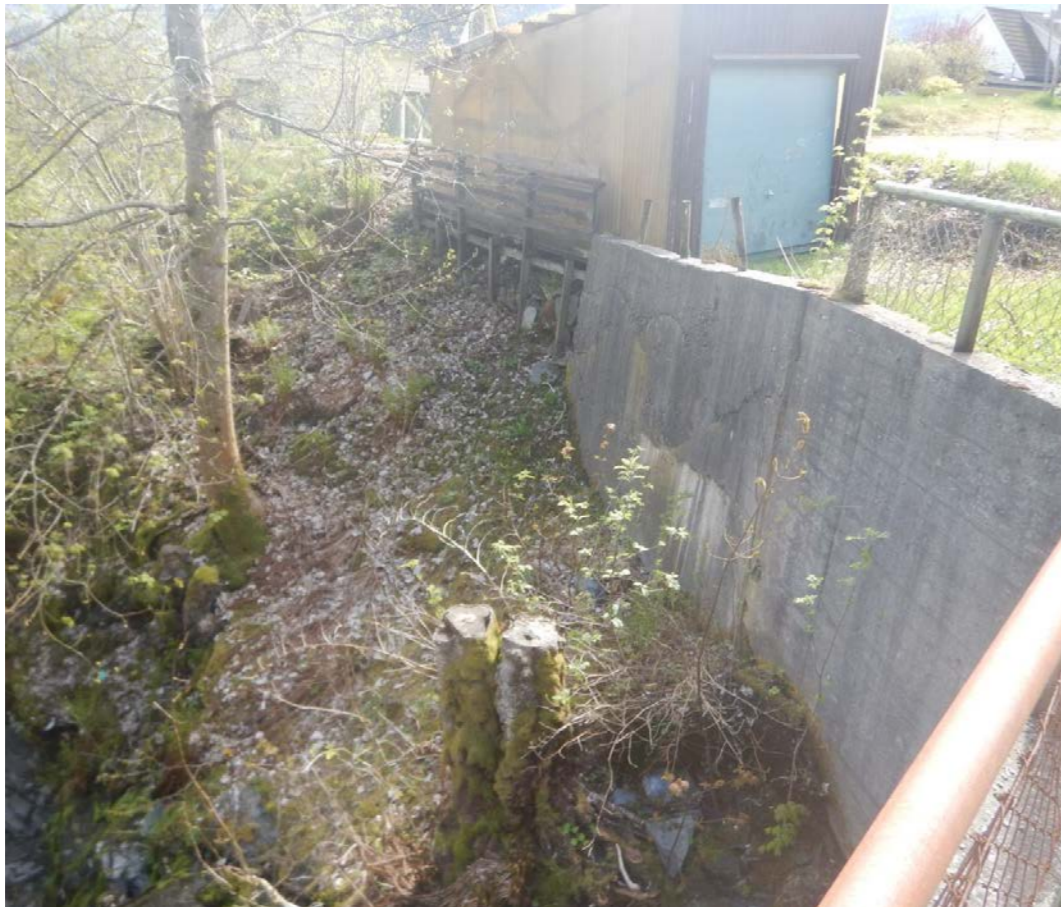
Figur 8: Skråning mot eksisterende garasjebygg.

I skråningen mellom eksisterende garasje og elveløpet er det løsmasser som kan være utsatt for erosjon. Samtidig er det synlig berg i underkant av skråningen og mot brukonstruksjonen, så dekket med løsmasser er sannsynlig ganske tynt. Hydraulisk sett så vil vannet dra ned et større stup rett nedstrøms utløpet og vil sannsynlig kun nå nedre del av skråningen.

Det anbefales at nytt bygg på toppen av skråningen fundamenteres på berg for å unngå eventuell undergraving av løsmasser. Vi vurderer at dette vil gi tilstrekkelig erosjonssikkerhet.
