Tinghaugveien 632, 3175 RAMNES

**Flott gårdseiendom med moderne  
hudehotell i hjertet av Vestfold.  
Utearealer til både hund og hest.  
Usjenert og solrikt!**

# Tilstandsrapport

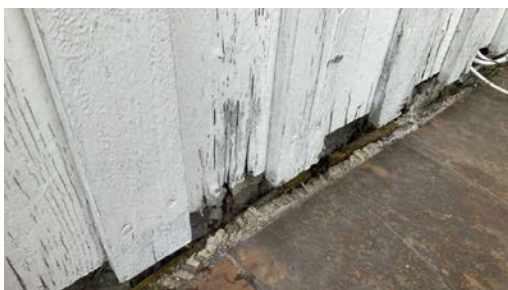
Råteskade på yttervegg.

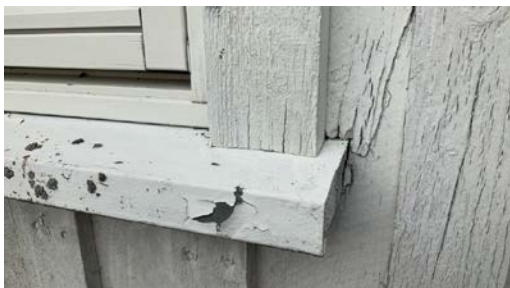
Manglende avstand mellom treverk og vannbrett.

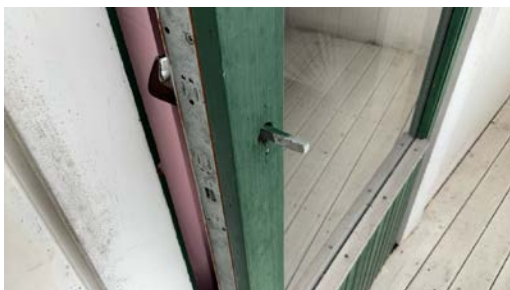
Manglende vridet utvendig på balkongdør

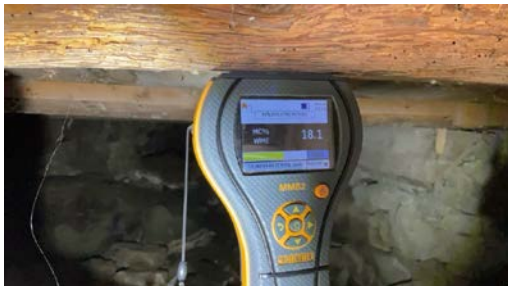
Ved fuktmåling av trekonstruksjon er det registrert måleverdier som ligger i mellomområde mellom tørt og fuktig.

- Tiltak:
- Det anbefales å montere fuktsperre og isolere mot grunnen i hele kryptkjellerens gulvareal. Dette vil gi mindre fuktbelastning fra grunnen i kryptkjeller og være positivt for kryptkjellerens relative fuktighet (RF) gjennom året.
- Det anbefales tiltak for å bedre ventilasjon av kryptkjelleren. Manglende ventilasjon kan føre til sopp og råteskader på konstruksjoner.
- Fukt i treverk er en indikasjon på at kryptkjeller har høy relativ luftfuktighet. Det anbefales å sørge for tilfredsstillende ventilasjon av kryptkjelleren. Manglende ventilasjon kan føre til sopp og råteskader på konstruksjoner.
- Fukt på overflater er en indikasjon på at kryptkjeller har høy relativ luftfuktighet. Det anbefales å sørge for tilfredsstillende ventilasjon av kryptkjelleren. Manglende ventilasjon kan føre til sopp og råteskader på konstruksjoner.
