Tinghaugveien 632, 3175 RAMNES

**Flott gårdseiendom med moderne  
hudehotell i hjertet av Vestfold.  
Utearealer til både hund og hest.  
Usjenert og solrikt!**

# Tilstandsrapport

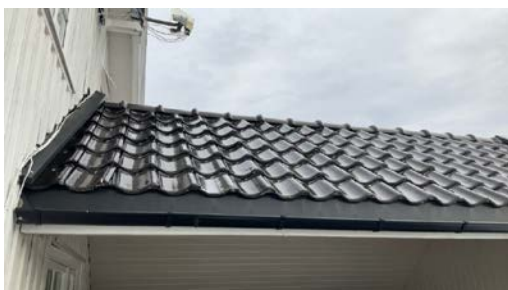
Taktekking

- Det er avvik:
- Mer enn halvparten av forventet brukstid er oppbrukt på taktekking med underliggende bygningsdeler.

- Tiltak:
- Det er ikke behov for strakstiltak siden det ikke er påvist funksjonssvikt ved taktekkingen, men det anbefales jevnlig kontroll fremover for å vurdere tilstand på taktekking og underliggende bygningsdeler. Eventuell utskifting av taktekking/ underliggende bygningsdeler vurderes ut fra hva som avdekkes ved jevnlig kontroll.
- Gjennomføringer i taket er områder med forhøyet risiko for lekkasjer med følgeskader på boligens konstruksjoner. Det anbefales ytterligere undersøkelse for å vurdere tilstand på gjennomføringer. Eventuelle tiltak ut fra hva som avdekkes ved undersøkelse.

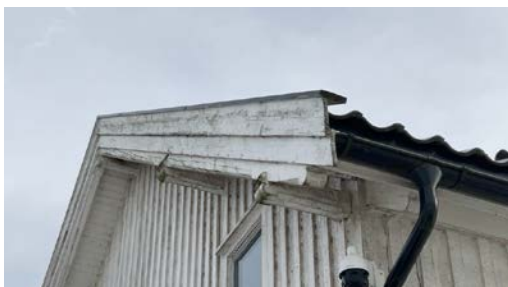
- Det er skade/ slitasje på vindskier.

Skade/ slitasje på vindski.

- Tiltak:
- Skade/ slitasje på vindskier anbefales utbedret. Manglende utbedring kan føre til ytterligere skade på vindskier/ tilstøtende konstruksjoner.
- Gjennomføringer i taket og konstruksjoner for bortledning av vann fra takflaten er områder med forhøyet risiko for lekkasjer med følgeskader på boligens konstruksjoner. Det anbefales ytterligere undersøkelse for å vurdere tilstand på gjennomføringer og konstruksjoner for bortledning av vann fra takflaten. Eventuelle tiltak ut fra hva som avdekkes ved undersøkelse.
- Det må etableres tilfredsstillende adkomst til pipe for feier.
- Det anbefales å montere snøfangere på taket for sikring mot nedfall av snø og is.

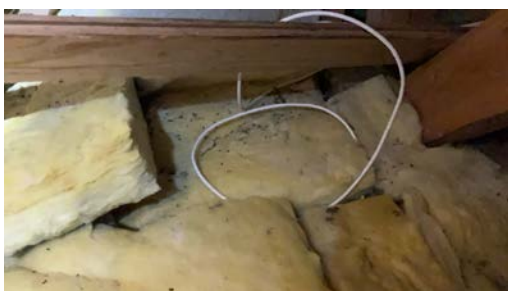
- Det er avvik:
- Innebygd del av takkonstruksjon er ikke undersøkt da den ikke er tilgjengelig.
- Takkonstruksjon er kun vurdert fra luke da loft ikke har gangbart gulv.
- Det er ikke tilfredsstillende lufting av takkonstruksjonen.
- Det er påvist aktivitet fra mus.

Ekskrementer fra mus

- Det anbefales å gjøre tiltak for å bekjempe mus. Aktivitet fra mus kan være en følge av manglende tetting mot mus i veggkonstruksjonen. Manglende tiltak vil kunne føre til at omfanget av skadedyr øker, med forhøyet risiko for skade på boligen.

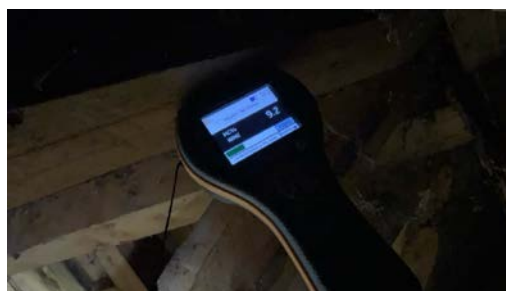
Ved fuktmåling av trekonstruksjon er det registrert måleverdier som ligger i normalområde for tørt treverk.

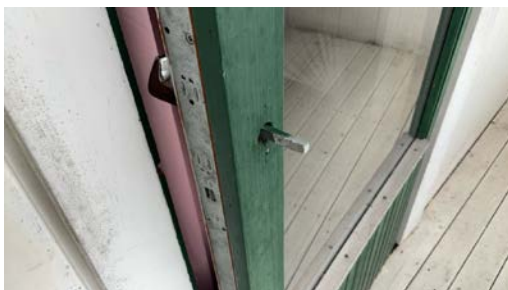
- Det er avvik:
- Det er stedvis noe skade/ slitasje på overflater på balkongdør.
- Vrider/ låskasse har skade/ slitasje.
- Isolerglass har en forventet levetid på ca 40 år. Dette tilsier at mer enn halvparten av forventet brukstid er oppbrukt på dørenes isolerglass.

Manglende vridet utvendig på balkongdør

- Tiltak:
- Det er ikke behov for strakstiltak i forhold til skade/ slitasje på overflater på dører, men om kjøper har andre brukskrav eller krav til estetikk kreves det utbedring eller utskifting.
- Skade/ slitasje på låskasse/ vridet anbefales utbedret. Manglende utbedring kan føre til ytterligere skade på dørblad/ karm.
- Det er ikke nødvendig med strakstiltak i forhold til dørenes isolerglass ut fra dagens situasjon, men punktering av glassene kan oppstå som følge av alder.

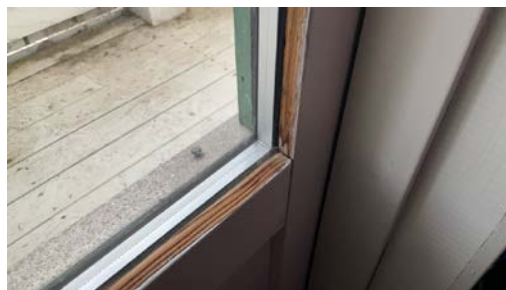
Skade/ slitasje på dør.

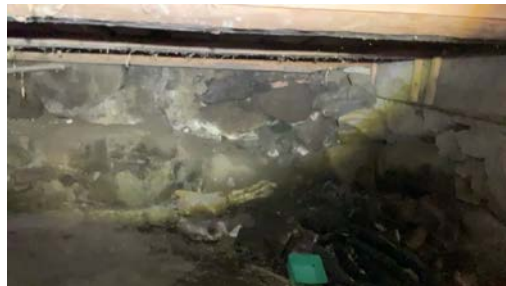
- Det er avvik:
- Det er ikke tilfredsstillende tilgang til krypkjeller, inspeksjon er utført fra luke.
- Det er ikke fuktsperre mot grunnen.
- Det er ikke tilfredsstillende ventilasjon av krypkjelleren.

Innvendig krypkjeller.

- Tiltak:
- Det anbefales å montere fuktsperre og isolere mot grunnen i hele kryptkjellerens gulvareal. Dette vil gi mindre fuktbelastning fra grunnen i kryptkjeller og være positivt for kryptkjellerens relative fuktighet (RF) gjennom året.
- Det anbefales tiltak for å bedre ventilasjon av kryptkjelleren. Manglende ventilasjon kan føre til sopp og råteskader på konstruksjoner.
- Fukt i treverk er en indikasjon på at kryptkjeller har høy relativ luftfuktighet. Det anbefales å sørge for tilfredsstillende ventilasjon av kryptkjelleren. Manglende ventilasjon kan føre til sopp og råteskader på konstruksjoner.
- Fukt på overflater er en indikasjon på at kryptkjeller har høy relativ luftfuktighet. Det anbefales å sørge for tilfredsstillende ventilasjon av kryptkjelleren. Manglende ventilasjon kan føre til sopp og råteskader på konstruksjoner.

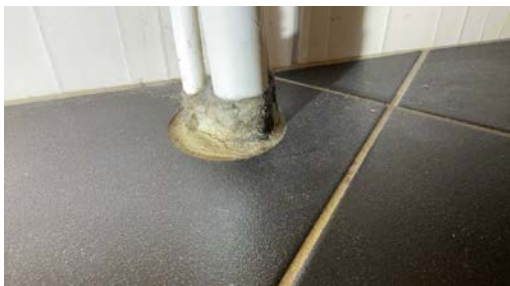
Rørgjennomføring gulv.

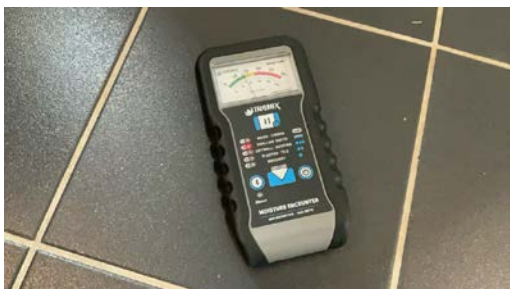
Ved fuktsøk på gulv er det ikke registrert måleverdier som indikerer fukt.

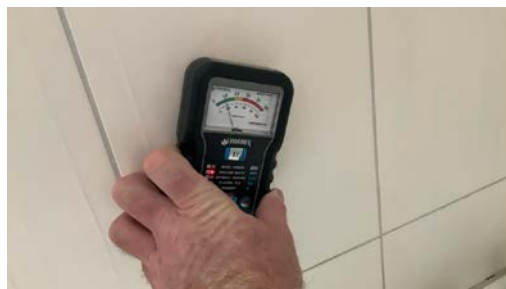
Ved fuktsøk på vegg er det ikke registrert måleverdier som indikerer fukt.

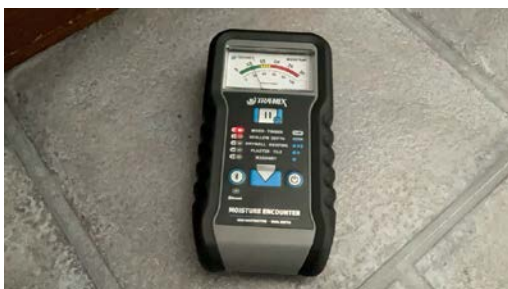
Ved fuktsøk på utsatt sted er det ikke registrert måleverdier som indikerer fukt.
