Søbakkvegen 52 B, 2409 ELVERUM

Pent og innholdsrikt rekkehus fra 2004. Stor og skjermet vestvendt terrasse. Vannbåren gulvvarme. Garasje med elbil-lader!

Produkter og installasjoner som medfølger overdras uten noen form for garantier, utover eventuell gjenværende leverandørgaranti.

Dersom det er noe i nedenstående liste som ikke finnes på eiendommen, vil det heller ikke medfølge.

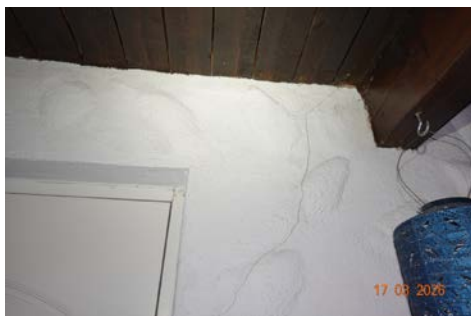
TG 2 Takkonstruksjon/Loft

Det er påvist fuktskjolder på takkonstruksjoner. Ved bruk av fuktmåler ble det ikke registrert unormale verdier. Sannsynligvis etter tidligere fuktproblematikk.

Det anbefales å følge med på fuktskjoldene og kontrollere tilstanden jevnlig, da dette kan indikere tidligere lekkasjer.
Selv om det ikke ble målt fuktverdier nå, kan det oppstå risiko for fremtidige fuktskader dersom årsaken til skjoldene ikke er avklart.

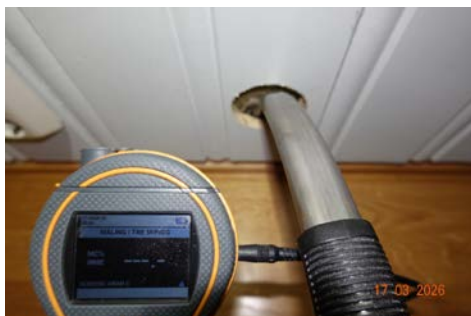
2. ETASJE > BAD

- Våtrom - 2.etasje > Bad > Overflater vegger og himling
Avvik: Det er påvist andre avvik:
Overflater er eldre enn normal levetid, oppgraderinger og utskiftninger må påregnes.
Vindu i våtsonen. Manglende fugemasse i overgang badekar/flis.

Vindu må fuktbeskyttes for å lukke avviket.

Påføre fugemasse i overgang flis/badekar.

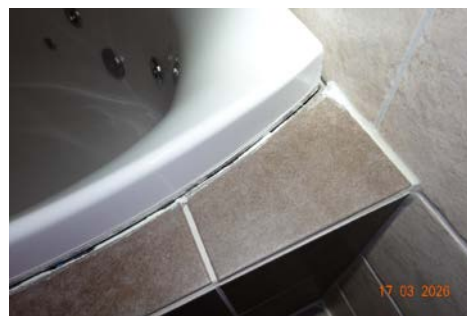
2. ETASJE > BAD

- Våtrom - 2.etasje > Bad > Overflater Gulv
Avvik: Det er mulighet for at det kan forekomme vannlekkasje på våtrommet hvor vann ikke vil gå til sluk.
Det er påvist at høydeforskjell fra topp slukrist til gulv/synlig topp membran ved dørterskel er mindre enn 25 mm.
Det er påvist avvik i fallforhold til sluk i forhold til krav i forskrift på byggetidspunktet.

- Det er viktig å merke seg at levetiden til en membran varierer basert på kvalitet, installasjon og bruk. Eldre membraner kan bli sprø og sprekke opp, noe som fører til at de mister sin vanntettende funksjon. Dette kan resultere i vannlekkasjer gjennom vegger og gulv og fuktskader.

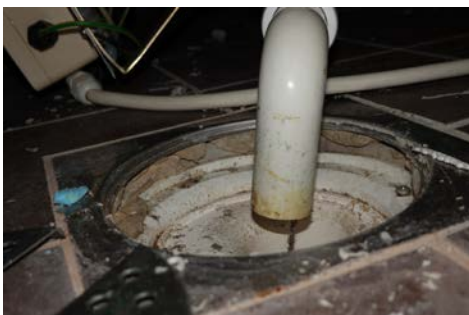
2. ETASJE > BAD

- Våtrom - 2.etasje > Bad > Sanitærutstyr og innredning
Avvik: Det er ikke påvist tilfredsstillende løsning for å synliggjøre lekkasje fra innebygget sisterner.
Det er påvist andre avvik:
Eier opplyser: Boblefunksjon til boblebad er defekt. Kun brukt som badekar.

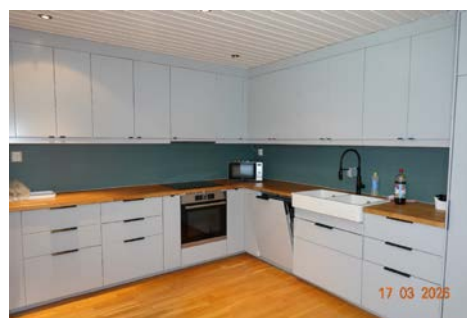
1. ETASJE > STUE/KJØKKEN

Avvik: Det mangler tettemuffer i enden av varerør på rør-i-rør-system.

- Det må monteres tettemuffer i enden av varerørene.

Irr på rør bør undersøkes nærmere og eventuelt utbedres for å forhindre lekkasjer.
