Granlia 37, 9300 FINNSNES

**Tomannsbolig m/garasje - 4
soverom, to stuer og to bad -
mulighet for utleie. Sentralt!**

Tilstandsrapport

TOMANNSBOLIG

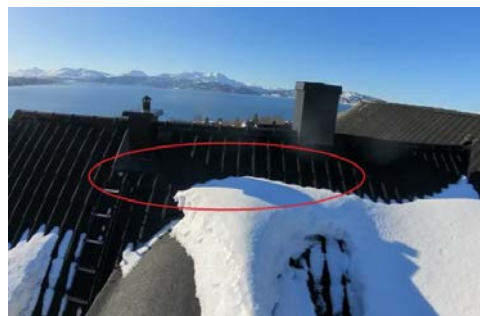
Takstigen er ikke montert helt frem til pipen. Konsekvens av avvik ved takstige er at pipen ikke kan feies og det vil bli ilagt fyringsforbud på fyringsanlegget.

Manglende snøfangere kan føre til skader på mennesker og utstyr ved takras.

Manglende takstige

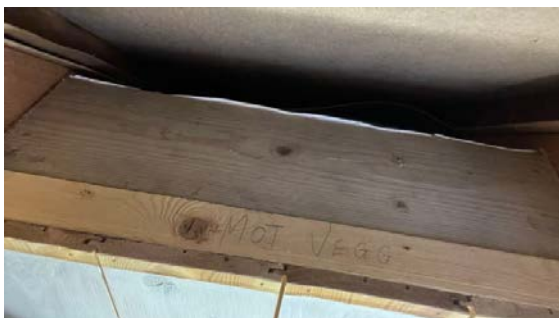
- Det er begrenset/dårlig ventilering av takkonstruksjonen.
- Det er påvist fuktskjolder/skader i takkonstruksjonen.

Første vinteren i boligen var det et problem med ising på taket og at det oppsto kondens i takkonstruksjonen. Det ble gjort endring av taktekingen fra shingel til opplekkrede metallplater. Dette endret ventileringen av taktekingen og det opplyses at problemet ikke har vært etter denne tid. Det er fortsatt spor/sopp/fuktmerker etter fuktskadene som oppsto før konstruksjonen ble endret. Ved fuktmålinger i disse områdene er det ikke gjort registreringer av negative fuktverdier.

Spor av sopp etter tidligere fuktproblemer

Det må gjøres jevnlig kontroll av takkonstruksjonen, slik at eventuelle endringer kan avdekkes på et tidlig tidspunkt.

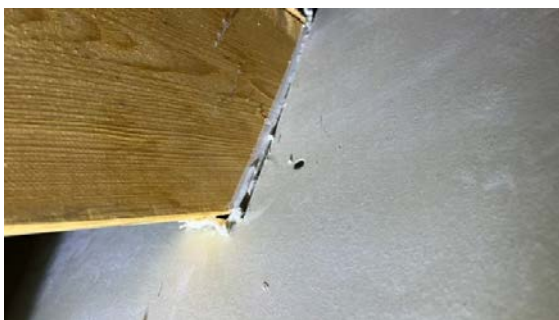
Svinn i fugene i brannskillet

Brannskillet må refuges. Utett brannskille kan føre til gasslekkasjer mellom eierseksjonene.

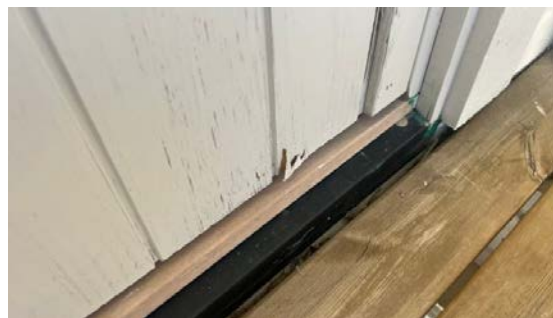
- Det er påvist dører som er vanskelig å åpne eller lukke.
- Karmene i dører er værslitte utvendig og det er sprekker i trevirket.

Skade på balkongdøren

- Det må påregnes noe vedlikehold og at enkelte dører må skiftes ut.
- Dører må justeres.

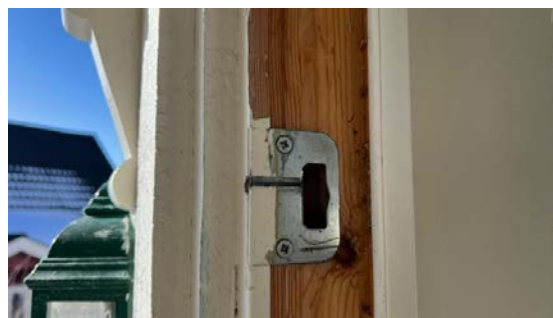
Balkongdøren i underetasjen må justeres.

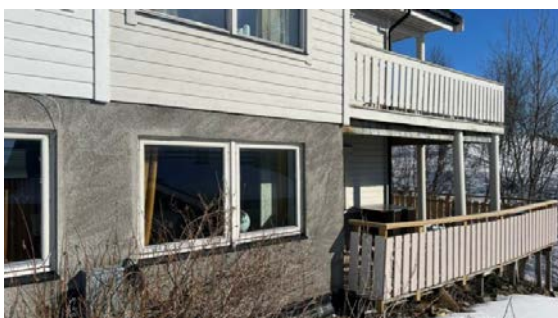
Skjevheter i verandakonstruksjonen

Alle søylepunkter må fundamenteres til stabil og telefri grunn. Når dette er gjort må verandaen rettes opp.

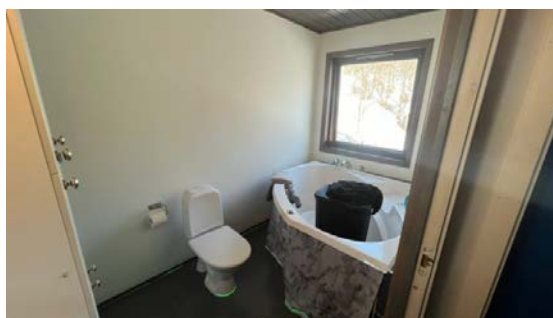
Det er to sluk i rommet, en er plassert under badekaret og derfor vanskelig å inspisere. Den andre ligger fritt på gulvet og har gode inspeksjonsmuligheter. Det er ikke funnet avvik ved denne. Sluket er av eldre type, noe som tilsier at ved renovering kan det være vanskelig å dokumentere at nye vinylbelegg eller slukmansjetter kan benyttes opp mot denne sluken. Det kan være nødvendig å skifte sluk ved renovering.

Det er gjort fuksøk, jeg ikke funnet negative fuktindikasjoner. Årsak til dette kan være at overflater ikke har vært utsatt for vann. Det er stor risiko for skader om det dusjes direkte mot veggen. Vinduet og døren er plassert i våt sone uten at de uegnede materialene er fuksikret. Dette kan gi skader på dør og vinduet.

Det er ikke fall på gulv. Dette øker risiko for utflooming av vann til andre rom samt at lekkasjevann kan bli liggende på gulvet uten å renne til sluket.

Øversiktsbilde

- Våtrommet må totalrenoveres. Alle forhold med tettesjikt, våtsone, sluk m.m. må dokumenteres.

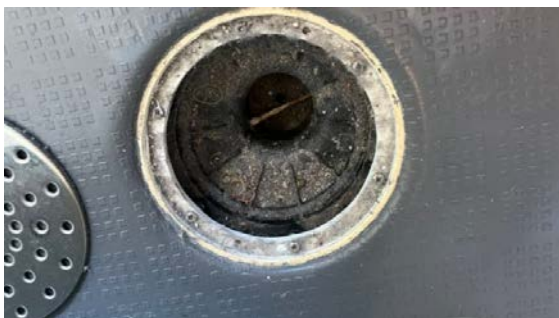
Sluk ved innredningen

Ved inspeksjon i sluk er det påvist at belegget er klemt under klemringen, men jeg ser antydning til skade på belegget i sluket. Rundt sluket er belegget løst, noe som ofte er en indikasjon på at der er/har vært fukttilgang til området. Sluket er av eldre type, noe som tilsier at ved renovering kan det være vanskelig å dokumentere at nye vinylbelegg eller slukmansjetter kan benyttes opp mot denne sluken. Det kan være nødvendig å skifte sluk ved renovering.

Det er gjort fuktsøk på veggen og gulvet i dusjsonen, uten at jeg har funnet negative fuktindikasjoner. Årsak til dette kan være at rommet ikke har vært i bruk den siste tiden. Men ved inspeksjon fra tilstøtende rom ser jeg tegn til fuktpåvirkning i den skjulte delen av veggkonstruksjonen.

Det er gode fallforhold på gulvet, men på grunn av at det er montert gummilist på gulvet ved dusjen vil lekkasjevann og sprut ut av dusjen ikke renne til sluket. Det vil oppstå situasjoner hvor vannet blir liggende på gulvet fremfor å renne til sluk.

- Våtrommet må totalrenoveres. Alle forhold med tettesjikt, våtsone, sluk m.m. må dokumenteres.
- Andre tiltak:

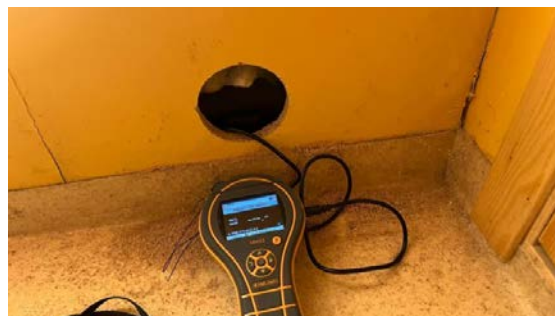
Hulltaking er foretatt og det er påvist avvik i hulltakingen. Hulltaking er foretatt ved/i fra boden inn mot dusnisjen. Fuktkvotemåling (vekt%) i konstruksjonen ble målt til 0.

Fuktmåling i vegg mot dusjen.

- Badet/våtsonen står foran utbedring

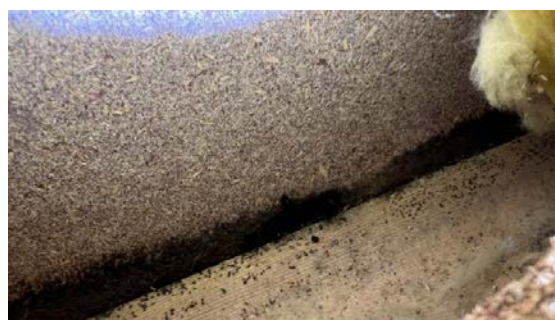
Soppdannelse på nedre del av veggplaten inn mot dusjen.

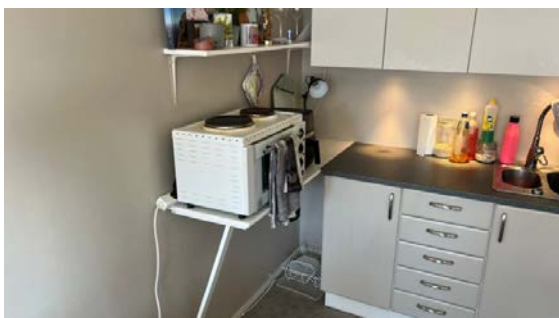
Manglende avtrekk

- Mekanisk avtrekk bør etableres.
