Langeskavlvegen 8, 2985 TYINKRYSSET

**Fritidseiendom med nydelig
beliggenhet og fantastisk utsikt,
ca. 1.065 moh. Strøm.**

Tilstandsrapport

FRITIDSBOLIG

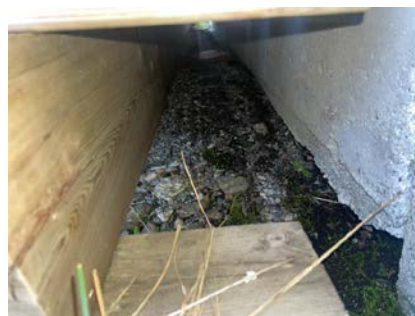
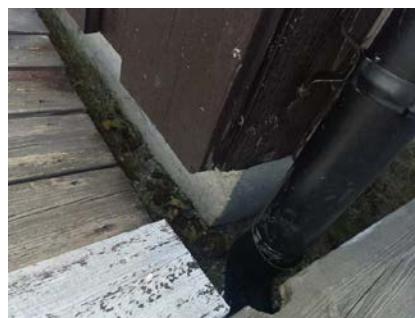
Utsigning av masser under grunnmur

Kostnadsestimat er satt for nærmere undersøkelser/lokal utbedring. Ved eventuell igangsetting av tiltak vil det være naturlig å medta tiltak lagt under kontrollpunkt etasjeskille og terrengforhold.
