Bakkelveien 26, 1832 ASKIM

**Askim - Velstelt og romslig
familiebolig med solrik og sentral
beliggenhet. Garasje og utebod.**

Tilstandsrapport

Rapportdato: 09.03.2026

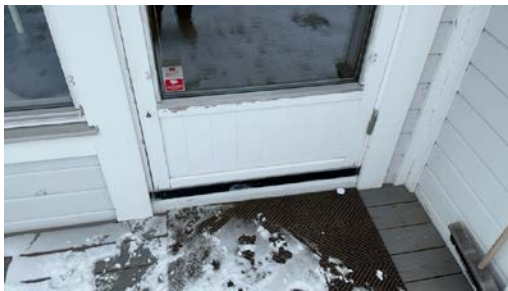
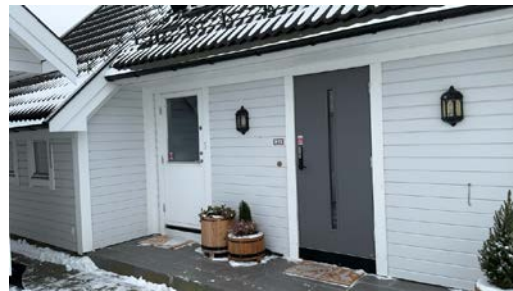
- Karmene i dører er værslitte utvendig og det er sprekker i treverket.

- Det må foretas lokal utbedring.

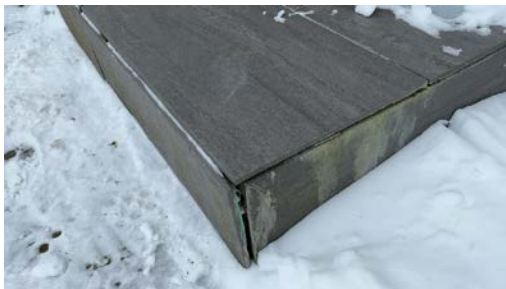
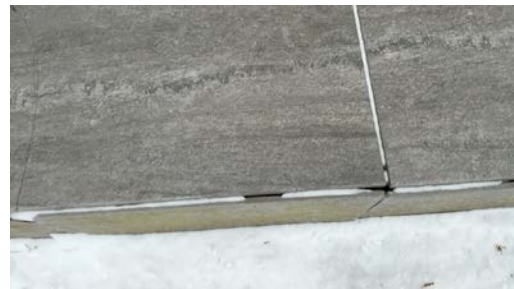
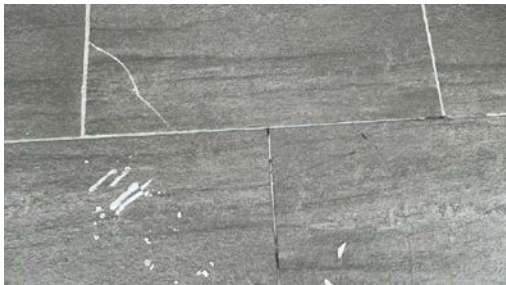
- Betongtrapp har mindre sprekker/skader

Trapp er nylig fuget av selger, men fortsatt skader og sprekker i fuger.

- Påviste skader må utbedres.

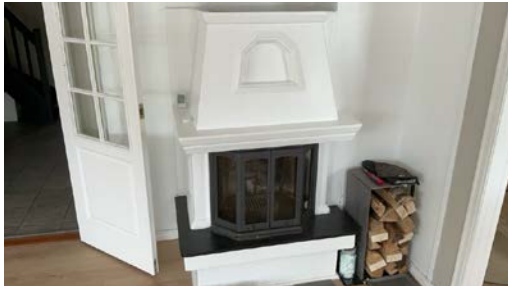
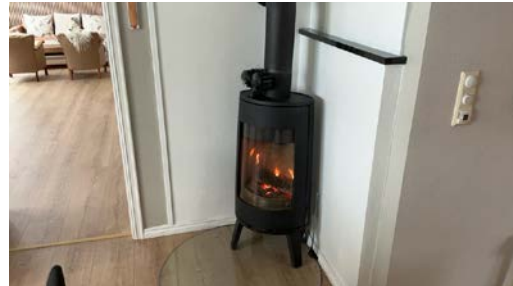
Boligen har elementpipe samt vedovn og peis med innsats. I peisens ildfaste stein er det registrert sprekker. Disse er opplyst utbedret med fuger som er beregnet for temperaturer opptil ca. 1500 °C. Det anbefales jevnlig visuell kontroll av ildstedet. Ved videre bruk bør forholdet følges opp, og ved tegn til økt sprekkdannelse eller funksjonssvikt anbefales vurdering av fagperson.

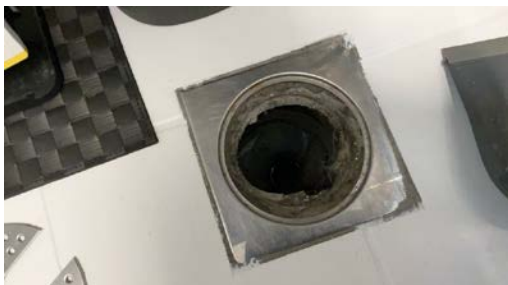
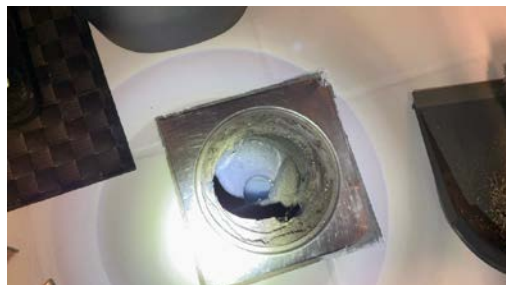
1. ETASJE > VASKEROM

- Til tross for avviket i fall/høydeforskjell til sluk, vil gulvet fortsatt kunne lede vann mot sluket, men med redusert effektivitet. Dette kan potensielt øke risikoen for vannansamling i enkelte områder av badet.

- Overvåk tilstanden jevnlig. For å få tilstandsgrad 0 eller 1 må tettesjiktet skiftes ut, men tidspunktet for når dette er nødvendig er vanskelig å si noe om.
- Det er viktig å merke seg at levetiden til en membran varierer basert på kvalitet, installasjon og bruk. Eldre membraner kan bli sprø og sprekke opp, noe som fører til at de mister sin vanntettende funksjon. Dette kan resultere i vannlekkasjer gjennom vegger og gulv og fuktskader.

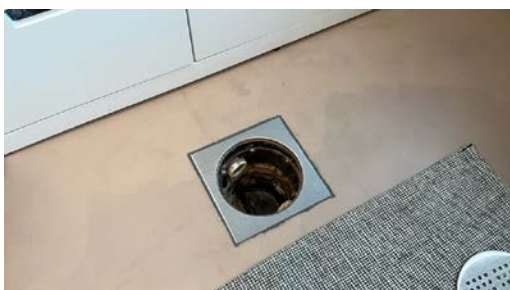
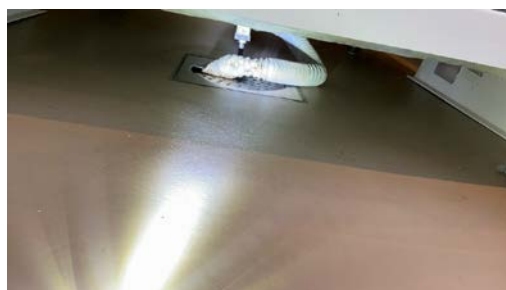
2. ETASJE > BAD

- Det er påvist avvik i fallforhold til sluk i forhold til krav i forskrift på byggetidspunktet.

Tidligere tilstandsrapport opplyser om fliser med bom og løse fuger. Det vurderes som uheldig at eksisterende fliser er benyttet som underlag for mikrosement. Flisene er ikke lenger synlige og kan derfor ikke inspiseres eller vurderes med hensyn til vedheft, bevegelser eller eventuelle skader.

Skjulte skader eller mangelfull vedheft i underliggende fliser kan medføre sprekkdannelse, delaminering eller svikt i overflatebelegget over tid. Dette kan gi økt risiko for fuktinntrengning og påfølgende skader i konstruksjonen.

- Eldre sluk av plast er ofte utsatt for lekkasjer og særlig i overganger. Eventuelle lekkasjer kan medføre fuktskader på tilleggende konstruksjoner.
- Overvåk tilstanden jevnlig. For å få tilstandsgrad 0 eller 1 må tettesjiktet skiftes ut, men tidspunktet for når dette er nødvendig er vanskelig å si noe om.
- Det er viktig å merke seg at levetiden til en membran varierer basert på kvalitet, installasjon og bruk. Eldre membraner kan bli sprø og sprekke opp, noe som fører til at de mister sin vanntettende funksjon. Dette kan resultere i vannlekkasjer gjennom vegger og gulv og fuktskader.
