Gobakken 3, 2280 GJESÅSEN

**KJELLMYRA**

# Tilstandsrapport

Befaringsdato: 23.05.2025

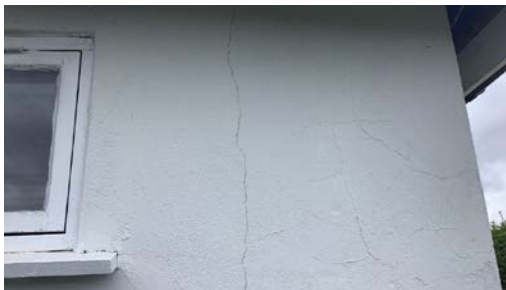
- Det er stedvise sprekkdannelser i forblending/utvendig puss.

Riss i murvegg.

Riss i puss må forsegles for å forhindre frostspreng.

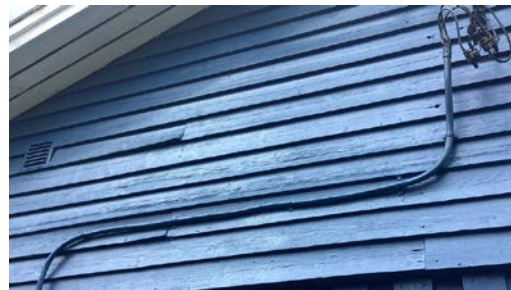
Vridd og sprukket bordkledning.

Enkelte kledningsbord bør skiftes ut.

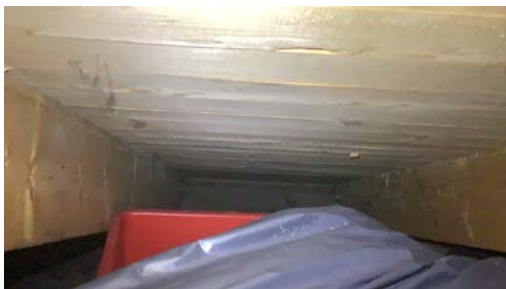
Mangelfull luftespalte fra takfot.

Loftet bør undersøkes ved forskjellige klimatiske forhold for å oppdage eventuell kondensering.

Avtrekksluft fra kjøkkenventilator bør føres ut i det fri. Enten over tak eller gjennom vegg.

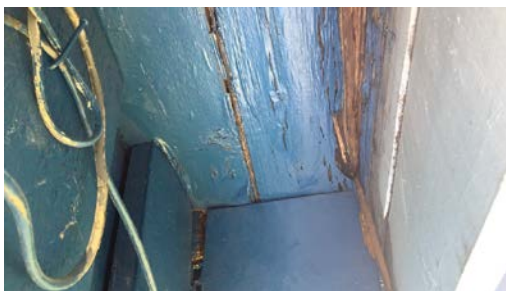
- Det er påvist fukt-/råteskader i takkonstruksjonen.

Det er påvist råteskader i taktro, og det er opplyst at det har vært taklekkasje på tilbygget.

Råteskadet taktro.

- Råteskadede konstruksjoner må skiftes ut.

Råteskadet taktro må skiftes ut, og dette medfører arbeid med papptekkingen.

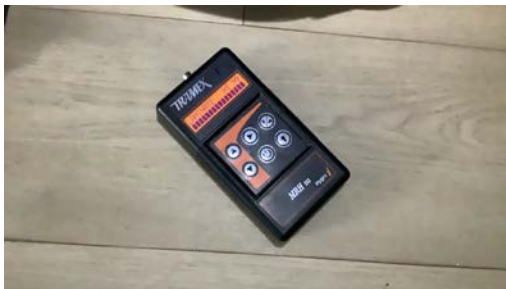
- Det er påvist fuktskader i etasjeskiller
- Målt høydeforskjell på over 20 mm innenfor en lengde på 2 meter. Tilstandsgrad 3 gis med bakgrunn i standardens krav til godkjente måleavvik.

Det måles 25 mm høydeavvik på 2m målelengde på soverom der gulv er svellskadet.

Det måles 15 mm høydeavvik på 2m målelengde i spisestue.

Fuktindikasjon tyder på at det er vått i gulvet.

Laminatgulv må rives på soverom, og fuktskadet undergulv må åpnes for tørk. Etter tørk er utført kan undergulv skjøtes tilbake der dette ble fjernet og nytt laminatgulv legges.

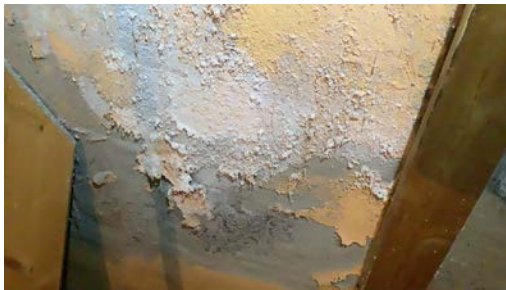
- Det er påvist indikasjoner på noe fuktgjennomtrenging i kjellergulv.
- Det er påvist indikasjoner på noe fuktgjennomtrenging inn i kjellermur.

Eksempel på saltutslag.

- Det påviste fuktnivå gir grunn til å overvåke konstruksjonen jevnlig for å se utvikling over tid, og eventuelt foreta tiltak for å unngå fuktskader.

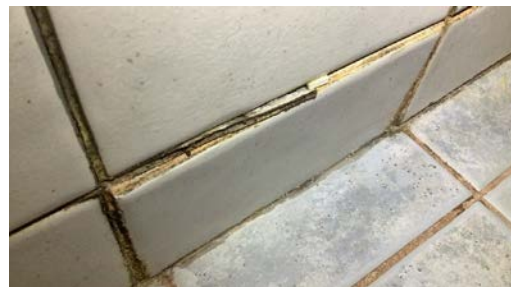
Det er påvist fuktskadet vegg i dusjhjørne der fliser og fuger har løsnet, og dette tyder på utett tettesjikt. Enkelte fliser har krakelert.

Flis har løsnet som følge av fuktskader i vegg.

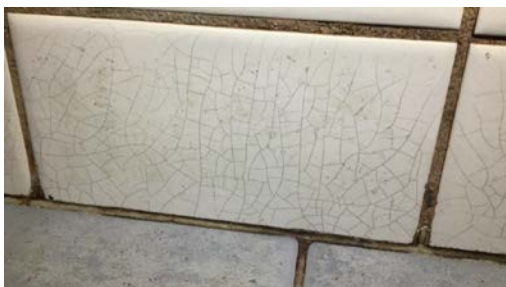
Krakelert flis.

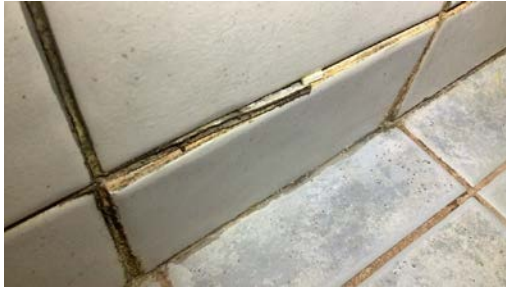
- Ved andre fuktundersøkelser enn hulltaking, er det påvist indikasjoner på fuktskader.

Det er synlige fuktskader i dusjhjørnet.

Løst flis tyder på fuktskader i vegg.

Badet må som tidligere nevnt renoveres, og kostnadsestimat er allerede medtatt.

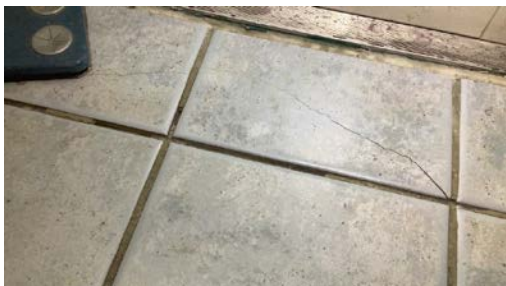
- Det er påvist at flisfuger har riss/sprekker.
- Det er påvist at noen fliser har bom (hulrom under).
- Det er påvist sprekker i fliser.

Sprukket flis.

- Selv om bom eller hull lyd ikke alltid er et umiddelbart problem, bør det overvåkes nøye for eventuell utvikling i sprekker i flisfuger e.l., oppstår dette må en foreta tiltak for å begrense utviklingen.
- Skadet flis er i et område hvor den kun utgjør et estetisk avvik.

Det er relativt kort gjenværende brukstid for vaskerommet så det anbefales ikke å utbedre avvikene før rommet skal renoveres.

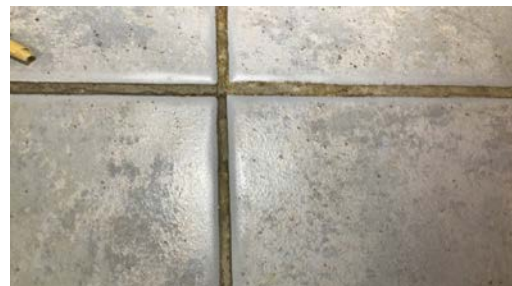
Riss i flisfuge.

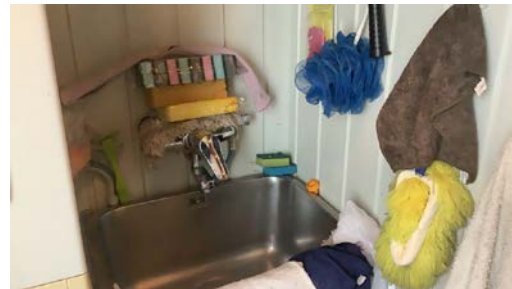
Det er ikke tettesjikt i den definerte våtsonen over vaskekum.

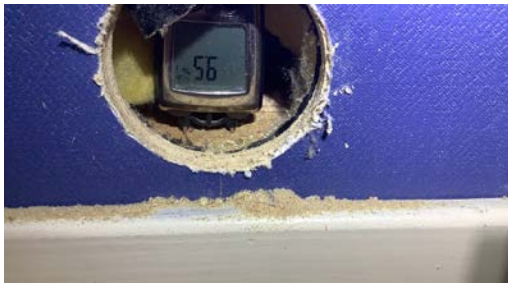
Hulltaking er foretatt uten å påvise unormale forhold. Hulltaking er foretatt i garderobe bak vaskekum. Fuktkvotemåling (vekt%) i konstruksjonen ble målt til 10.

Hulltaking, og det måles tørt.

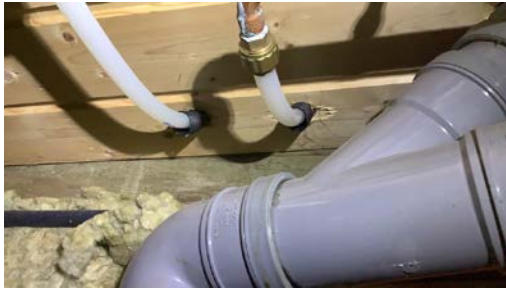
Eventuelt lekkasjevann fra varerør ledes til bodrom i kjeller uten sluk eller lekkasjevakt.

- Det bør foretas tiltak på anlegget som sikrer bedre løsning på eventuelt lekkasjevann fra rør i rør system.
- I forbindelse med oppgradering av våtrom vil det være naturlig med utskiftning av rør.
- Det må monteres tettemuffer i enden av varerørene.

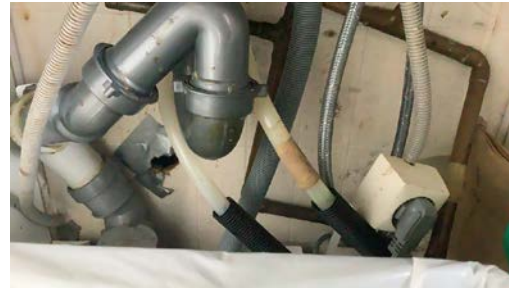
Det mangler tettemuffer i enden av varerør.

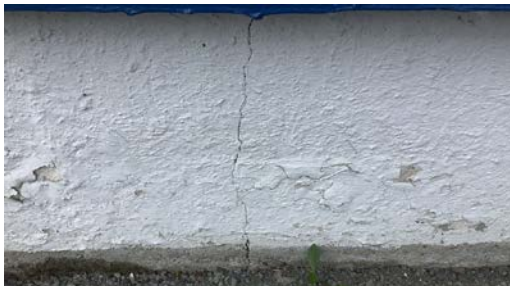
Utvendig skråriss.

Deler av grunnmur bør vedlikeholdes.

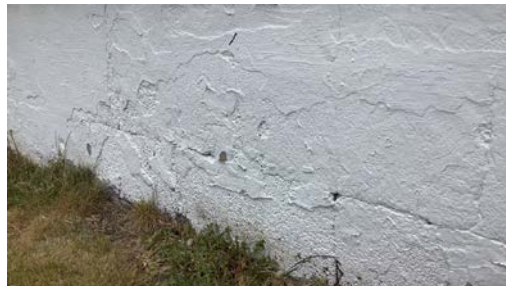
Eksempel på mur med mangelfull puss.

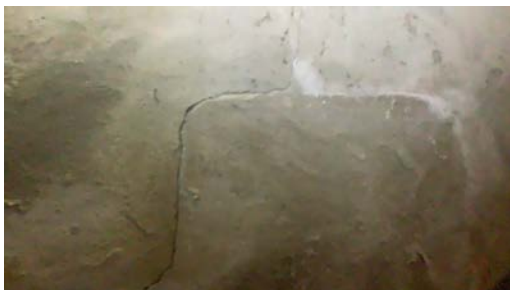
Innvendig skråriss.

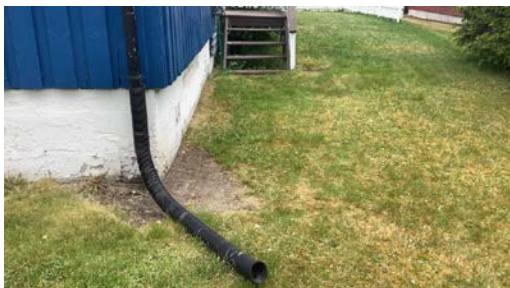
Utilfredsstillende fall fra bolig.

Terrengjustering bør utføres for å etablere tilfredsstillende fall fra boligen. Tilfredsstillende fall vil være minimum 1:50 i en avstand på minimum 3 meter fra boligen.
