**Vidsyn ved Rauland Skisenter -  
Fritidseiendom midt i  
slalombakken - Utsikt og sol - Ski  
inn/ut**

# Vidsyn ved Rauland Skisenter - Fritidseiendom midt i slalombakken - Utsikt og sol - Ski inn/ut

05.09.2025

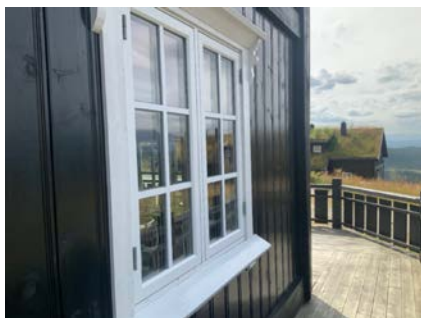
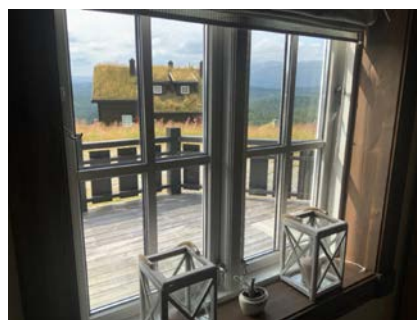
Fritidsboligens vinduer består av to-lags isolerglass vinduer med malte rammer og karmmer. Vinduer fremstår i god funksjonell stand ved funksjonstest. Ingen vesentlig mangler ble registrert.

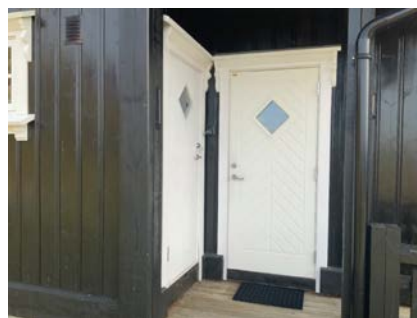
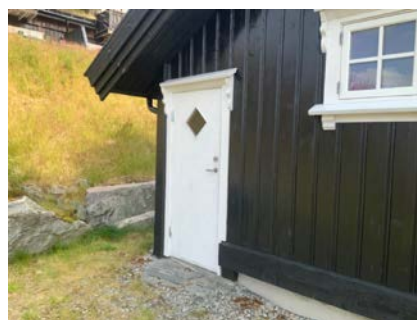
Hytta har en hovedytterdør og to inngangsdører til bodene med mindre glassfelt samt en terrassedør. Alle dører er utført i malt trevirke. Dørene fyller sin tiltenkte funksjon og fremstår uten vesentlige avvik ved enkel funksjonstest.

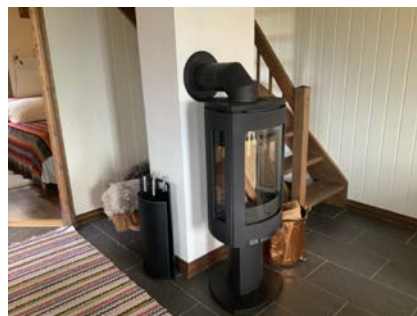
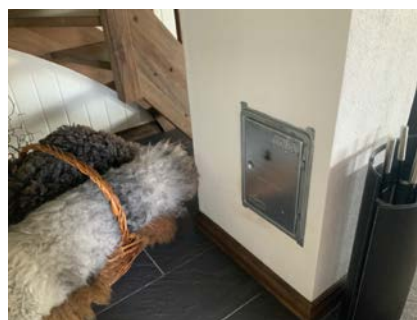
Pipen består av murt elementpipe i lettklinker-elementer, pusset og malt. I stue er det etablert moderne vedovn tilkoblet pipe. Avstand fra ildsted og pipe til brennbart materiale er vurdert å være forskriftsmessig. Sotluke er tilgjengelig. Det ble ikke registrert synlige avvik eller skader på pipe eller ildsted ved befaring.

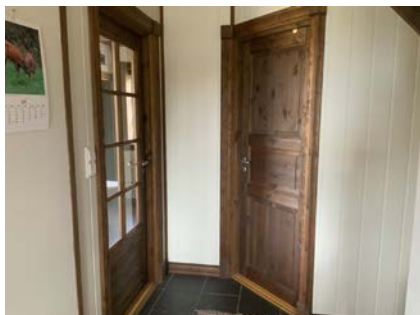
Boligen har heltre furudører som fyller sin tiltenkte funksjon. Ved stikkprøver ble det registrert at glassdør til stue tar noe i karm, men dette vurderes som et mindre avvik uten vesentlig betydning for funksjon. Døren bør justeres eller tilpasses på annen måte.

Når dørblad tar i karm kan det gi økt slitasje på beslag og hengsler over tid, samt redusert brukervennlighet. Avviket vurderes som enkelt å utbedre ved justering.

Tar litt i karm

- Enkelte dører må justeres.

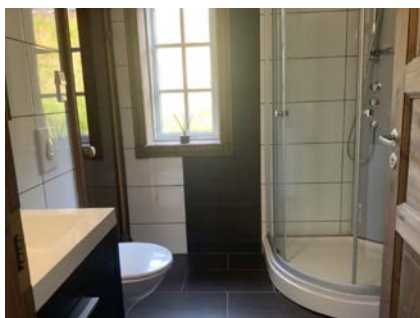
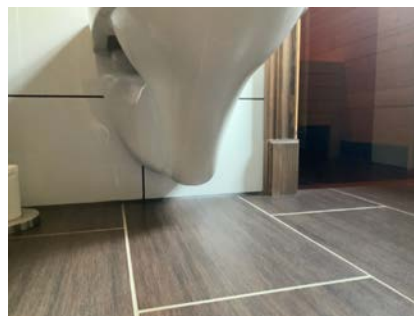
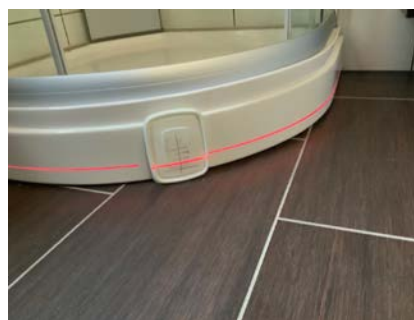
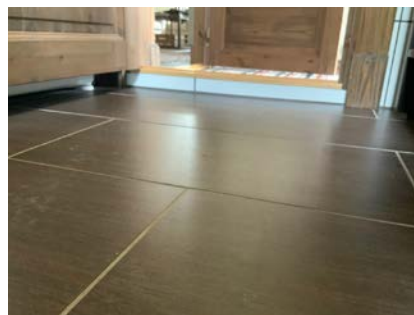
Baderommet fremstår som pent utført og i god stand. Det er registrert et mindre avvik ved gulvfall, men dette vurderes å ha liten praktisk betydning grunnet dusjkabinett. Manglende dremsuttak fra sifterne vurderes som et mer vesentlig avvik. Ingen forhøyede fuktverdier ble registrert ved måling.

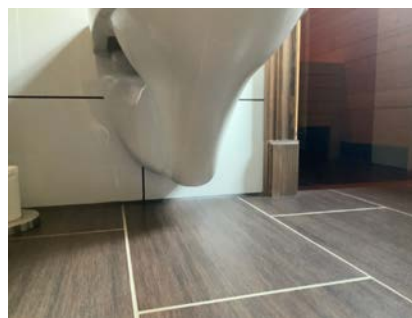
Det er ikke observert dreneringsuttak fra innebygd siste(r)ne før(t) til våtrom. Dette var ikke et eksplisitt forskriftskrav ved oppføringstidspunktet (TEK10), men avviker fra anbefalte løsninger i Byggebransjens våtromsnorm. Manglende dreneringsuttak innebærer risiko for skjulte lekkasjer i konstruksjonen ved eventuell feil eller lekkasje i siste(r)ne.

Det er påvist en mindre drypp-lekkasje fra vannlilførsel bak dusjkabinett. Det vises noe fuktighet på flislagt gulv i hjørnet bak dusjkabinett hvor vannlilførsel kommer ut av vegg. Det ble målt med fuktmåler uten å finne noen unormale fuktverdier i vegg eller gulv.

Manglende dreneringsuttak fra siste(r)ne gir risiko for skjulte lekkasjer inn i konstruksjonen. Påvist drypplekkasje fra vannlilførsel kan på sikt medføre fuktskader dersom forholdet ikke utbedres.

Synlig drypplekkasje fra vannlilførsel: Konsekvens: Drypplekkasjen fra vannlilførsel er lokalisert på våtrommets gulvflate og ikke inne i vegg eller konstruksjon. Da vannet drypper ut i rommet, er risikoen for skjulte skader liten. Dersom lekkasjen får stå ubehandlet over tid, kan det likevel føre til misfarging, kalkutslag og økt fuktbelastning på gulv.

Det anbefales å etablere dreneringsløsning fra siste(r)ne i samsvar med anbefalte løsninger i BVN. Lekkasjen fra vannlilførsel bør utbedres umiddelbart av rørlegger.

Tiltak: Lekkasjen bør utbedres av fagperson. Det anbefales å følge med på omfanget inntil utbedring er utført.

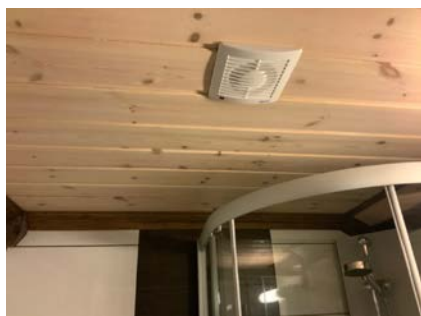
Baderommet fremstår som pent utført og i god stand. Det er registrert et mindre avvik ved gulvfall, men dette vurderes å ha liten praktisk betydning grunnet dusjkabinett. Manglende dremsuttak fra sisterner vurderes som et mer vesentlig avvik. Ingen forhøyede fuktverdier ble registrert ved måling.

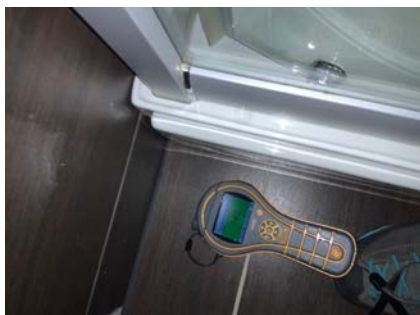
Hulltaking er ikke utført da, det står en relativt stor hjørnesofa der på befaringsdagen. Ved fuktmåling ble det ikke oppdaget noen unormale fuktverdier på selve badet.
