Skeidhaugen 8, 8013 BODØ

**Skeidhaugen - Sjarmerende og  
innholdsrik enebolig | Fantastisk  
utsikt | Sokkelleilighet | Garasje  
med carport | Balkong**

# Tilstandsrapport

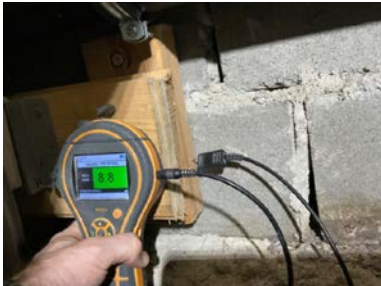
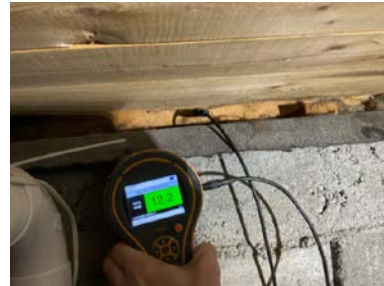
## TG 1 Kryp Kjeller

Det er gjort fuktmåling i trekonstruksjon montert direkte på mur i krypkjeller.

Det ble også gjort fuktmåling på svill.

Ingen avvik registrert.

Bygningen har krepkjeller under trebjelkelag og stubbegulv.

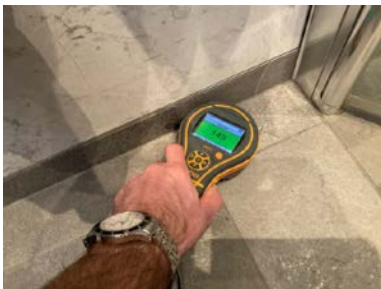
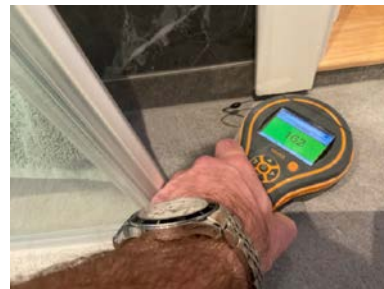
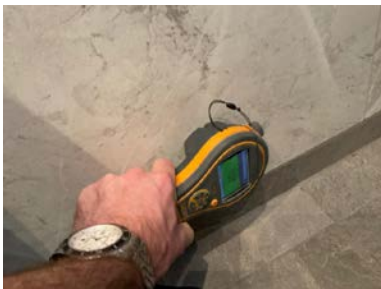
## 1 ETASJE > BAD 2

- Til tross for avviket i fall/høydeforskjell til sluk, vil gulvet fortsatt kunne lede vann mot sluket, men med redusert effektivitet. Dette kan potensielt øke risikoen for vannansamling i enkelte områder av badet.

Det er imidlertid oppkant ved dør som forhindrer vann i å trenge ut i tilstøtende rom ved lekkasjer.

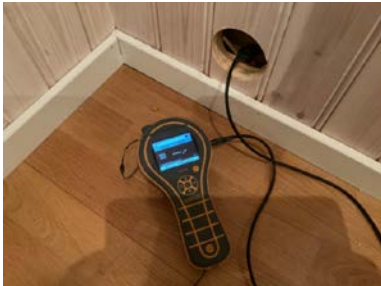
## 1 ETASJE > VASKEROM

Hulltaking er foretatt uten å påvise unormale forhold. Hulltaking er foretatt ved/i soverom. Fuktkvotemåling (vekt%) i konstruksjonen ble målt til 0.

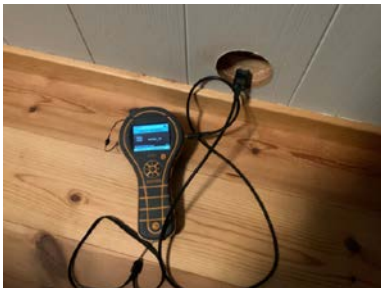
## UNDERETASJE > BAD/VASKEROM

- Til tross for avviket i fall/høydeforskjell til sluk, vil gulvet fortsatt kunne lede vann mot sluket, men med redusert effektivitet. Dette kan potensielt øke risikoen for vannansamling i enkelte områder av badet.

- Overvåk tilstanden jevnlig. For å få tilstandsgrad 0 eller 1 må tettesjiktet skiftes ut, men tidspunktet for når dette er nødvendig er vanskelig å si noe om.
- Det er viktig å merke seg at levetiden til en membran varierer basert på kvalitet, installasjon og bruk. Eldre membraner kan bli sprø og sprekke opp, noe som fører til at de mister sin vanntettende funksjon. Dette kan resultere i vannlekkasjer gjennom vegger og gulv og fuktskader.

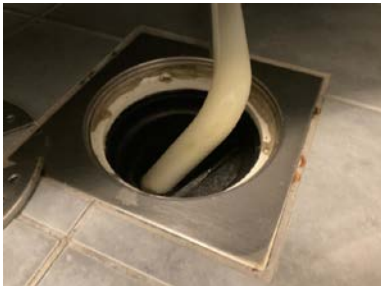
## UNDERETASJE > BAD/VASKEROM

Avtrekkeeffekten/funksjonen til viften på våtrommet ble ikke funksjonstestet på grunn av at systemet er sensorstyrt/fuktstyrt.

Det ble utført fuktsøk på våtrommet, ingen anmerkninger.
