Onsøyveien 26, 1613 FREDRIKSTAD

**Romslig tomannsbolig med to leiligheter, dobbelgarasje og hage i et barnevennlig boligområde**

Befaringsdato: 14.05.2025

Rapportdato: 27.06.2025

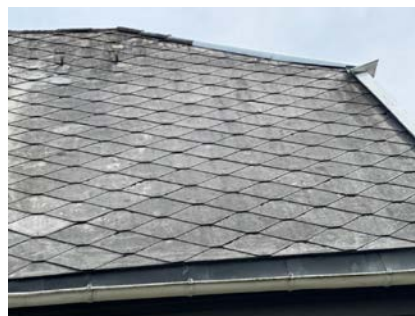
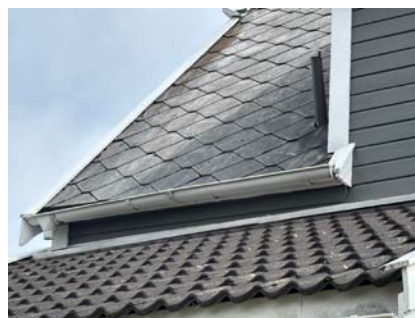
Avvik: Mer enn halvparten av forventet brukstid er passert på taktekkingen. Mer enn halvparten av forventet brukstid er passert på undertak. Mer enn halvparten av forventet brukstid er oppbrukt på taktekke. Taktekke er trolig fra 1950-1960 tallet. Betongstein er nyere enn hovedtaket.

Viser yttertak.

Taktekkt anbefales på generelt grunnlag kontrollert hver vår og høst for å unngå overaskelser ved sprekker i taktekke eller beslag som kan medføre lekkasjer. Taktekke er gammelt og konsekvens kan være at det plutselig kan oppstå lekkasjer.

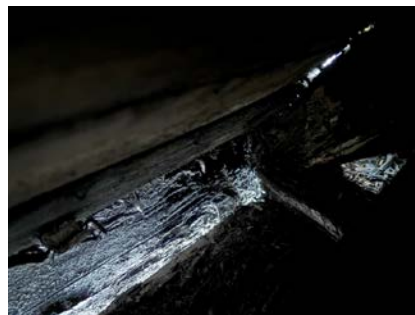
Avvik: Det er begrenset/dårlig ventilering av takkonstruksjonen. Det er påvist fukt-/råteskader i takkonstruksjonen. Det er påvist fuktskjolder/skader i takkonstruksjonen. Det er registrert stedvis råte i gavelsperrer mot sydvest + i grad/valm, se bilde. Det er spor etter aktive borebillier. Undertaket og sperrer har fuktskjolder etter gamle lekkasjer. Loftet har dårlig ventilasjon. Huset er eldre og det var ikke vanlig med dampsperre fra dette byggeåret. Loft/takkonstruksjoner er en risikokonstruksjon dersom det er lite eller ingen ventilasjon kombinert med varmetap gjennom konstruksjonen fra undersiden som gir høy luftfuktighet på loftet. Dette kan forårsake sopp og råteskader. Kostnadsestimat: 100 000 - 300 000.

Viser råteskader

Råteskadet treverk må skiftes ut. Ventilasjon av konstruksjonen må utbedres/økes for at undertaket kan tørke ut raskere på hele loftet. Loft er en risikokonstruksjon der det er lite ventilasjon. Det bør foretas kontroll av gjennomføringer fra loft og fra yttertaket hver vår og høst. Ved oppussing innvendig i 2 etg anbefales det at det monteres dampsperre, dette for å hindre at damp trenger gjennom konstruksjonen opp mot loftet som igjen kan skape mugg/svertesopp og kondens. Estimater er bare for utskifting av råteskadet materiale. Yttertaket bør vurderes lagt om i samme arbeidsoperasjon som utskifting av råteskader. Estimater for omlegging av hele taket er ikke tatt med i denne omgang.

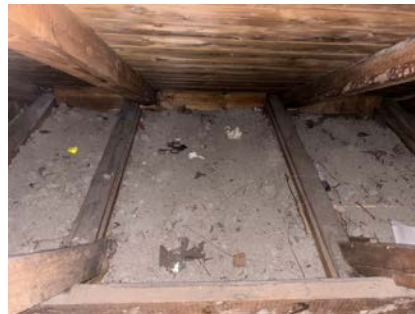
Viser lite ventilasjon i raft

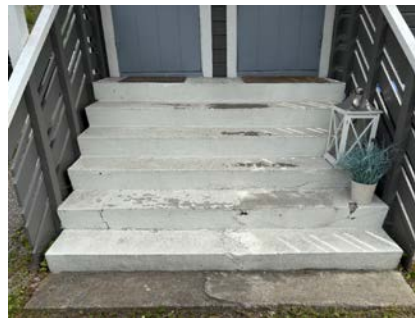
Avvik: Trappen har sprekker og avskallinger.

Viser utvendig trapp.

Sprekker må tettes igjen for å sjekke om de utvider seg videre. Avskallinger må pusses på nytt. Tg 2 er satt pga alder/slitasje.

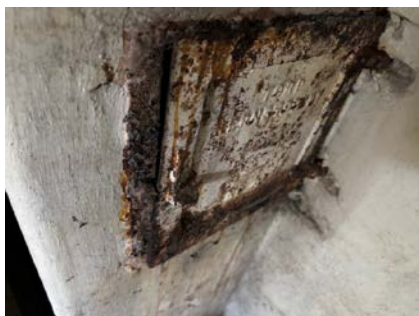
Viser feiluke i kjeller. (utett + defekt lås)

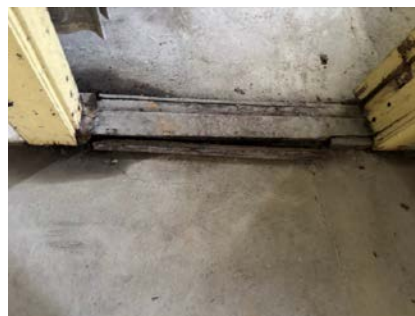
Viser fukt/råte i kjellerdør.

Det er registrert fukt i gulv og grunnmur som ligger under bakkenivå. Det kan med fordel settes inn en avfukter for å senke luftfuktigheten. Avfukter vil ikke stoppe fuktinnsig/gjennomslag men vil minske luftfuktigheten i perioder. Dører i kjeller må skiftes. Ventilasjon i kjeller må utbedres/økes.

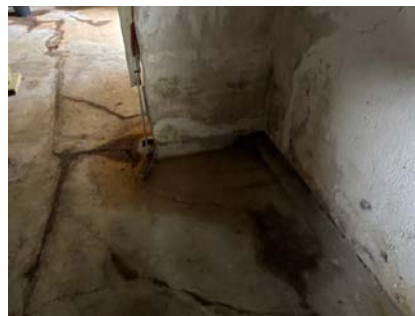
Avvik: Det er påvist indikasjoner på noe fuktgjennomtrenging i kjellergulv. Det er påvist indikasjoner på noe fuktgjennomtrenging inn i kjellermur. Det er påvist synlig fuktighet på mur/gulv i kjeller. Det er påvist fuktindikasjoner i gulv og murvegger under terreng. Det er registrert råteskader i dører/terskler i kjeller. Kjeller har dårlig ventilasjon.

Viser fukt/saltutslag og sprekker i gulv og vegger.

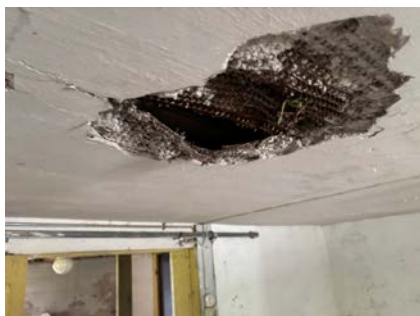
Viser hull i tak/puss i kjeller

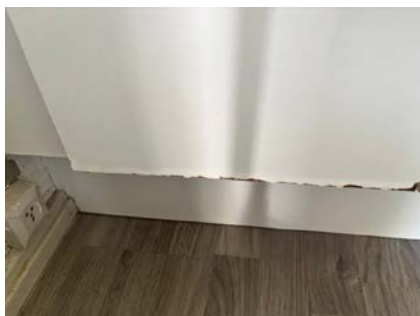
Avvik: Det er påvist skader på overflater/kjøkkeninnredning utover normal slitasjegrad. Innredningen er noe eldre og har bruksslitasje. Det er registrert noen fuktskader i fronter, se bilde.

Viser fuktskader på fronter

Eldre innredning med bruks-slitasje. Det må påregnes utskiftning/oppussing av noen fronter. Konsekvens kan være at fronter blir mer fuktskadet.

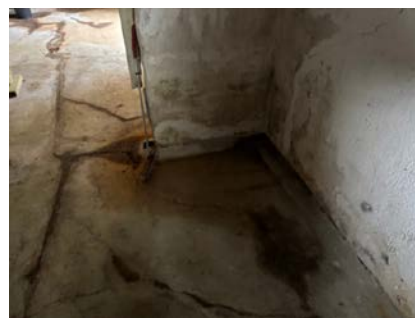
Dreneringen er gammel det er fuktutslag på innsiden av grunnmur + fuktinnslag i kjeller. Det må dreneres om for å hindre vanninntrengning i kjeller.

Viser fukt/vanninnslag i kjeller
