Viromdalsvegen 134, 6620 ÅLVUNDEID

Tilstandsrapport

Enebolig
  Viromdalsvegen 134, 6620 ÅLVUNDEID
  SUNNDAL kommune
  gnr. 94, bnr. 33

Befaringsdato: 13.09.2024

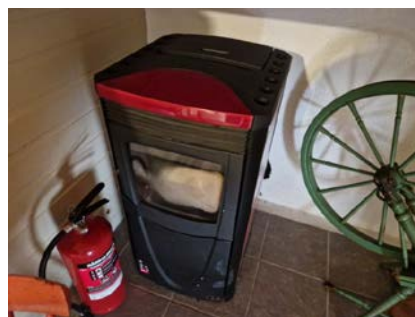
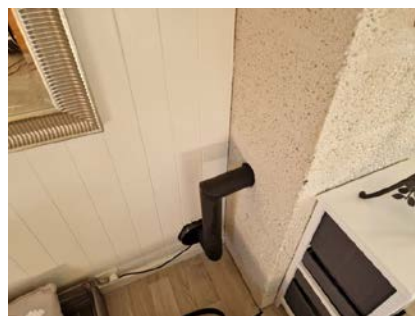
- Det er avvik:

Avvikene må utbedres. anbefaler demontering av pelletsovn eller utbedring med avstander til brennbar materiell. Pipen må pusses og porettes.

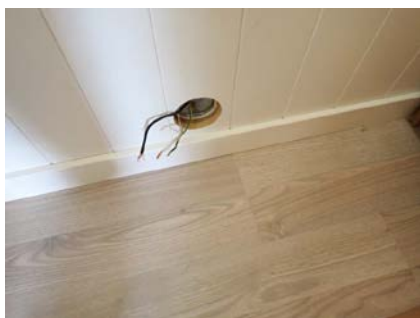
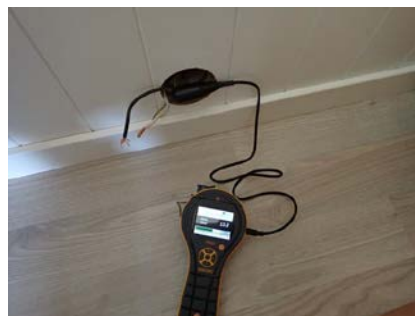
Rom under terreng er innredet.
Hulltaking er utført uten å påvise unormale forhold. Ved bruk av fukt indikator ble det målt en vekt prosent på 13 i treverket.

- Det er gjennom målinger påvist høyt fuktnivå i trevegger i underetg./kjeller, det er derfor ikke foretatt hulltaking
- En fuktprosent på 13% indikerer at det kan være noe fukt bak vegg. Råte kan dannes ved 16-17% Normalt skal en tørr vegg ha 8 vektprosent fukt.

- Ytterligere undersøkelser må foretas for å få kartlagt tilstanden og omfanget på eventuelle skader.

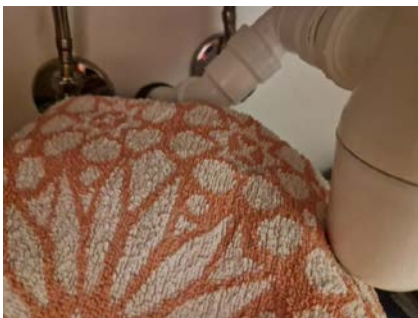
Det er påvist avvik på tettingen rundt rør-innføringen til innredningen. Dette er et brud i tettesjiktet for våtrommet, som svekker den forventede funksjonen til våtrommet.

Avviket bør utbedres.

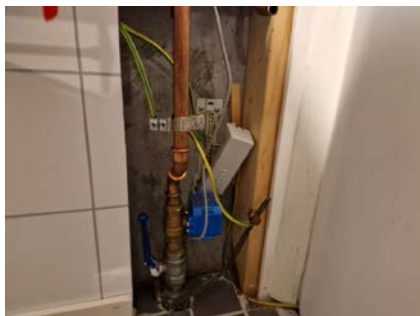
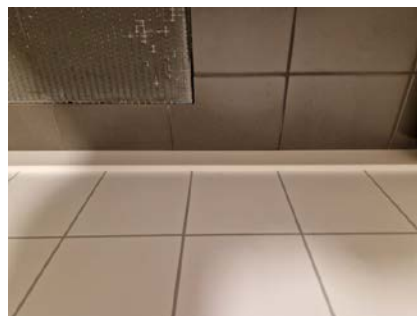
- Badet/våtsonen står foran en full oppgradering.

Avviket gir grunnlag for at konstruksjonen overvåkes jevnlig. Skal konstruksjonen oppnå TG 0 eller 1 må avviket utbedres.

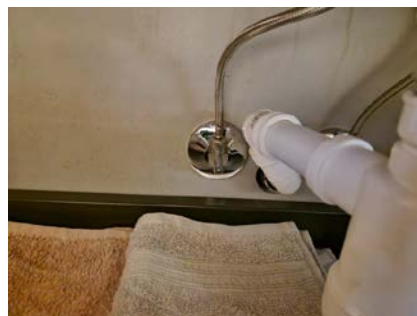
Det er påvist avvik på tettingen rundt rør-innføringen til innredningen. Dette er et brud i tettesjiktet for våtrommet, som svekker den forventede funksjonen til våtrommet.

Avviket må utbedres.

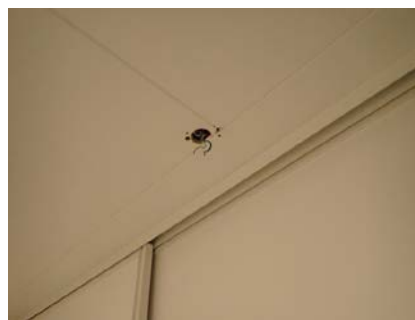
8. Er det tegn til at det har vært termiske skader (tegn på varmgang) på kabler, brytere, downlights, stikkontakter og elektrisk utstyr? Sjekk samtidig tilstanden på elektrisk tilkobling av varmtvannsbereder, jmfør eget punkt under varmtvannstank
Nei
9. Er der synlig defekter på kabler eller er disse ikke tilstrekkelig festet?
Ja

Takstmann er ikke EL fagmann og deler av anlegget er skjult. På generelt grunnlag anbefaler DSB(Direktoratet for Sikkerhet- og Beredskap) kontroll av EL anlegg hvert 5. år. Kostnadsestimat i rapporten her, er for en EL-kontroll og hensyntar ikke eventuelle fremtidige påkostninger for utbedring av eventuelle avvik.
