Møllerstuvegen 5, 2380 BRUMUNDDAL

**Enebolig på stor tomt. Sentralt i  
Brumunddal. Oppussingsobjekt!**

Befaringsdato: 17.09.2025

Rapportdato: 24.09.2025

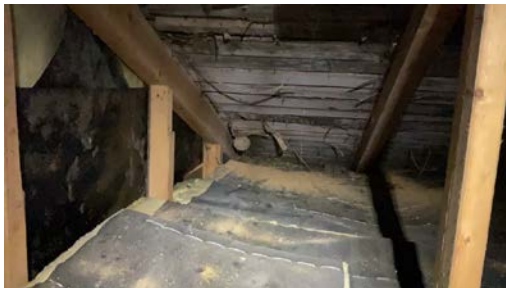
- Det er begrenset/dårlig ventilering av takkonstruksjonen.
- Det er påvist fuktskjolder i undertak/takkonstruksjon.

Kondelsmerker og muggsopp i overflater på undertak.

- Lokal utbedring bør utføres.
- Lufting/ventilering bør forbedres.

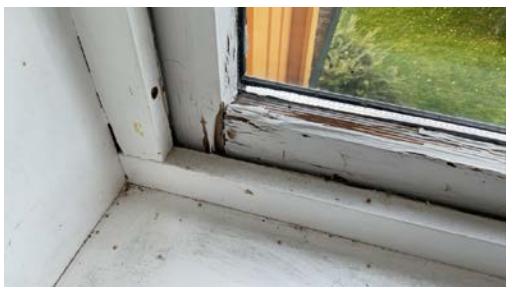
- Kondensering på enkelte glass har medført fuktskader i treverk som kan medføre utskiftningsbehov av enkelte vinduer.

Fuktskade og kondensmerker på flere vinduer.

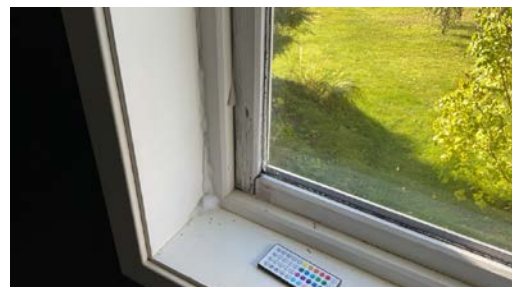
Vindu på ene soverom 1. etasje lar seg ikke åpne. Dette vinduet gis isolert sett TG3 og tiltak/utskifting må utføres.

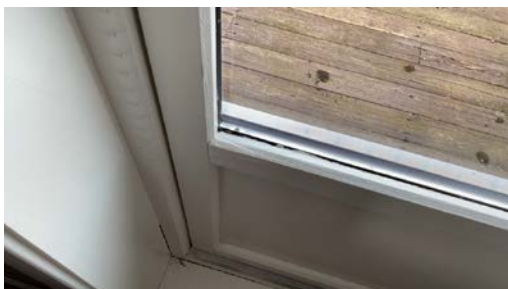
- Kondensering på enkelte glass har medført fuktskader i treverk som kan medføre utskiftningsbehov av enkelte dører.

Kondensmerker på terrassedør.

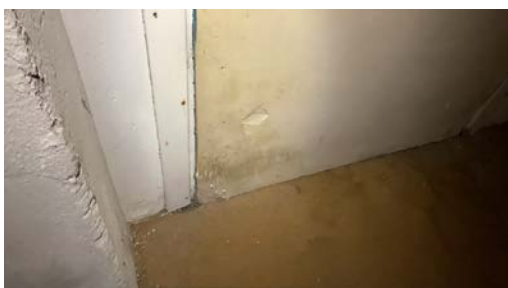
Skader på ytterdør i kjeller.

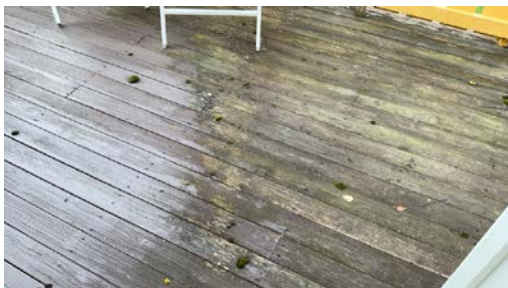
Slitasje på overflater.

- Det må foretas tiltak for å lukke avviket.

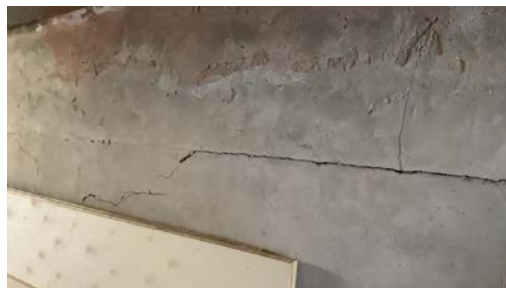
- Rekkverket er for lavt i forhold til dagens krav til rekkverkshøyder.
- Det er påvist andre avvik:

Sprekker i fundamentering.

Sprekker i mur i garasje, som er fundamentering til terrasse 1. etasje

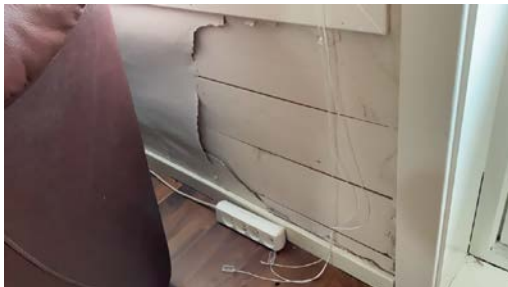
Skader på overflater.

- Overflater må utbedres eller skiftes.

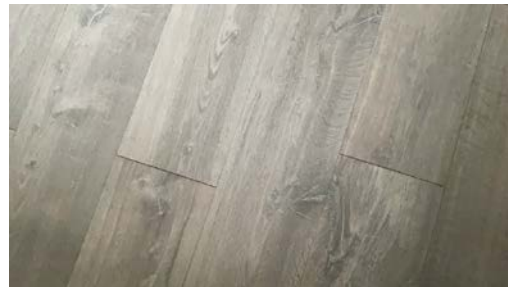
Glipper på laminat.

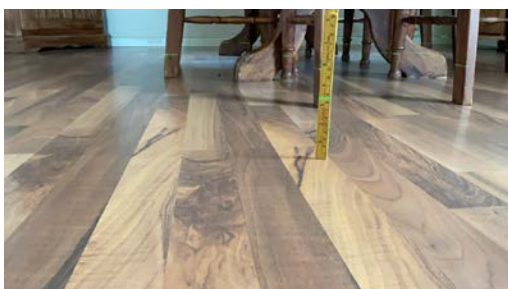
- Målt høydeforskjell på over 30 mm gjennom hele rommet. Tilstandsgrad 3 gis med bakgrunn i standardens krav til godkjente måleavvik.

Avviket ble registrert i stue 2. etasje. Det gjøres oppmerksom på at det kun utføres stikkprøver på denne undersøkelsen, i henhold til NS 3600.

Målt avvik: 35mm.

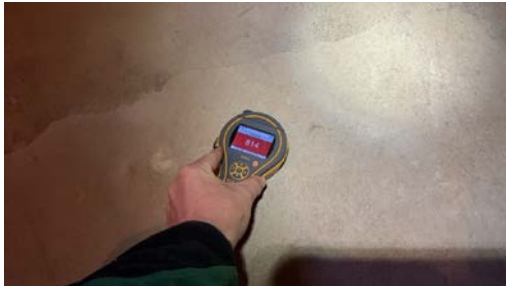
- Det er påvist indikasjoner på noe fuktgjennomtrenging i kjellergulv.
- Det er påvist indikasjoner på noe fuktgjennomtrenging inn i kjellermur.

Rom under terreng med dagens tilstand egner seg ikke innredet. Ved enkle fuktsøk ble det registrert områder med forhøyde verdier.

Ved enkle fuktsøk på vegg ble det registrert områder med forhøyde verdier.

- Det påviste fuktnivå gir grunn til å overvåke konstruksjonen jevnlig for å se utvikling over tid, og eventuelt foreta tiltak for å unngå fuktskader.

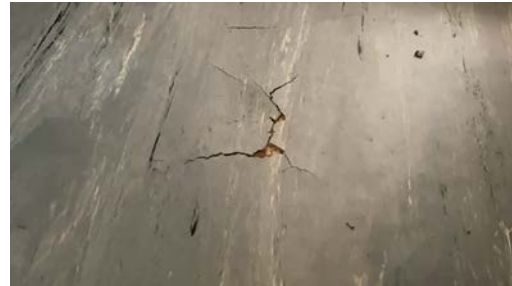
Skader/hull på belegg.

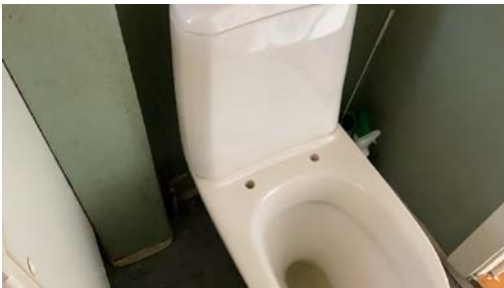
Toalettsete mangler.

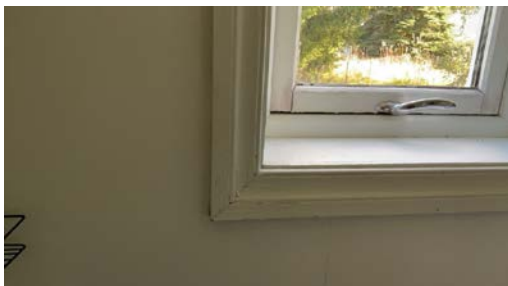
Fuktskader på vindu i våtsone.

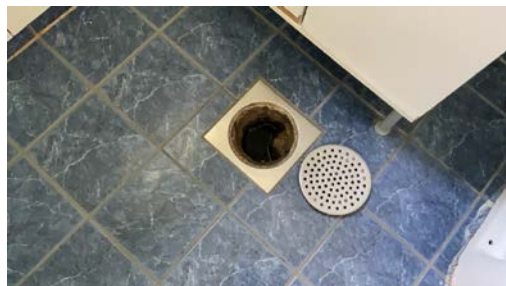
Sluk i støpejern

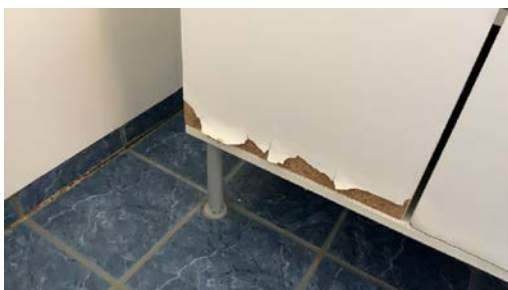
Skader på innredning.

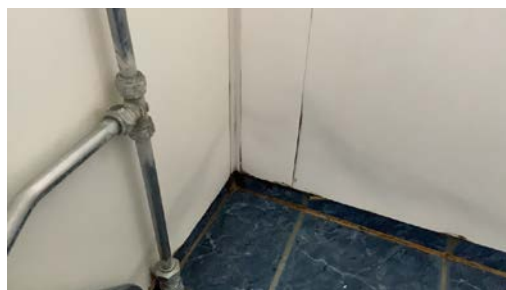
Svelling/fuktskader på våtromsplater.

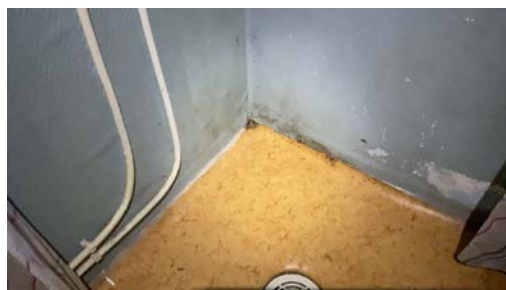
Svertesopp og fuktskader på vegger.

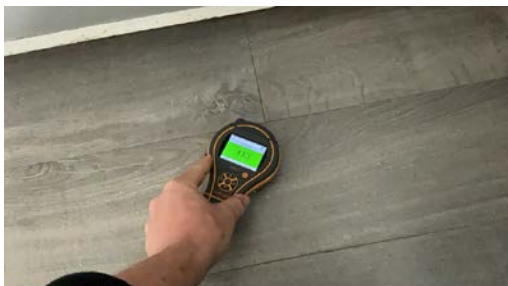
Med enkle fuktsøk ble det ikke registrert unormale verdier.

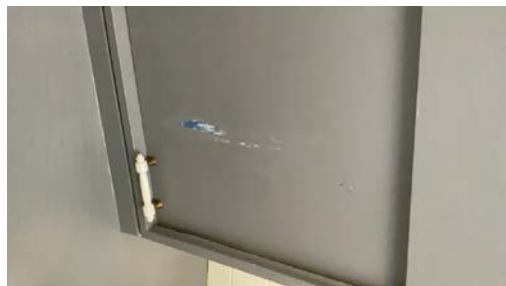
- Det er påvist at overflater har noe skader.

Slitasje på innredning.

- Det må foretas lokal utbedring.

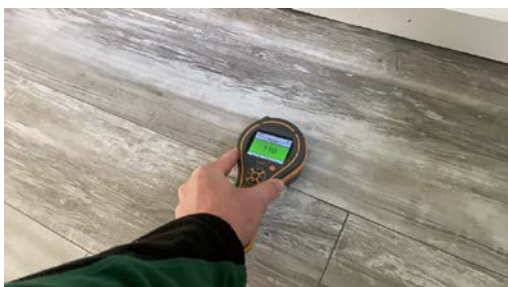
Med enkle fuktsøk ble det ikke registrert unormale verdier.
